Bårdsetvegen 188, 2390 MOELV

Befaringsdato: 13.12.2024

Rapportdato: 21.01.2025

Tilstandsrapport

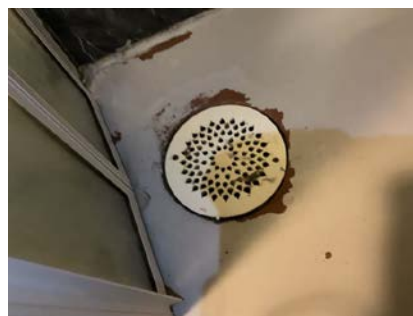
Fastskrudd og rustne skruer gjør at sluk ikke er besiktiget.

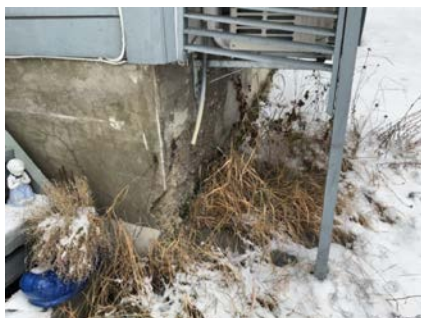
TG 2 Terrenghold

Terrenget faller mot bygget på oversiden. Snødekt tomt ved befarings.
