Bårdsetvegen 188, 2390 MOELV

**Enebolig med landlig og fin  
beliggenhet i Bårdsetroa. Flotte  
sol- og utsiktsforhold.**

Befaringsdato: 13.12.2024

# Tilstandsrapport

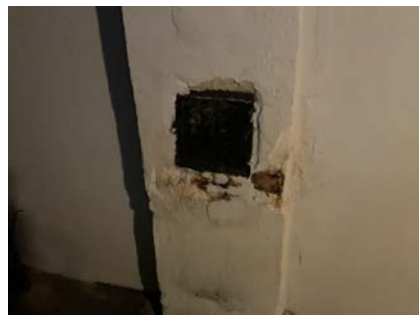
## TG 3 Rom Under Terreng

Det er påvist indikasjoner på noe fuktgjennomtrenging i kjellergulv.

Det er påvist indikasjoner på noe fuktgjennomtrenging inn i kjellermur.

Det er påvist synlig fuktighet på mur/gulv i kjeller.

Synlig kondensvann/dråper over vindu.  
Det er fuktmerker i kjeller, det vil alltid være noe fukt i denne type kjellere. Fundamenter/ grunnmur og kjellergulv som er i kontakt med fuktig byggegrunn, uten kapillærbrytende underlag (plast) under, vil normalt ha fukt.  
Bruken av kjelleren vil ha begrensninger på grunn av fukt.

Områder ved takrennenedløp er erfaringsmessig mer utsatt for fukt, vannet fra takrenner bør legges i nye rør og ledes bort fra huset. Bedre lufting og noe høyere temperatur er ofte tiltak som hjelper, bør sjekkes nærmere. Kondensvann fra varmepumpe må ledes bort fra huset. Anbefaler videre bruk av kjelleren slik den er i dag.

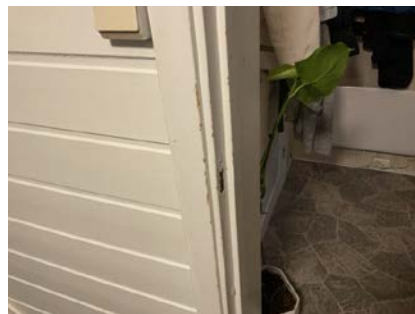
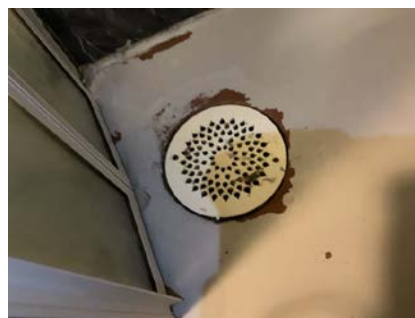
### 1. ETASJE > BAD

Fastskrudd og rustne skruer gjør at sluk ikke er besiktiget.

- Våtrommet må totalrenoveres. Alle forhold med tettesjikt, våtsone, sluk m.m. må dokumenteres. Bør oppgraderes før det blir utettheter.

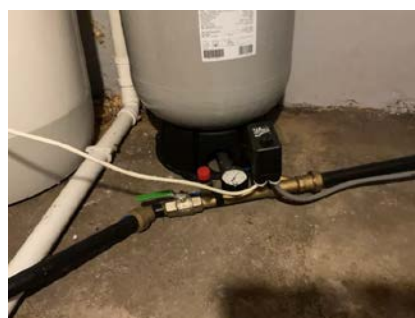
#### TG 2 Avløpsrør

Det er avløpsrør av plast.

Durgovertilen bør sjekkes jevnlig.

Avløpsrør fra vask bør kobles på hovedledning for å unngå unødvendig belastning av gammel sluk.

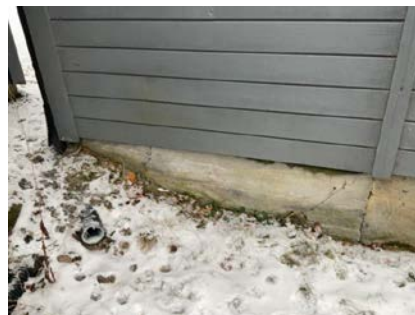
## TG 2 Grunnmur og fundamenter

Fuktighet har forvitret betongveggene noe. Må påregne noe aldersforvitring da deler av komponentene er over 70 år.

Støpte kjelleryttervegger. Anmerkninger innvendig blir beskrevet under punktet : Rom under terreng.

- Det må foretas lokal utbedring.

Må påregne vedlikehold og reparasjoner.

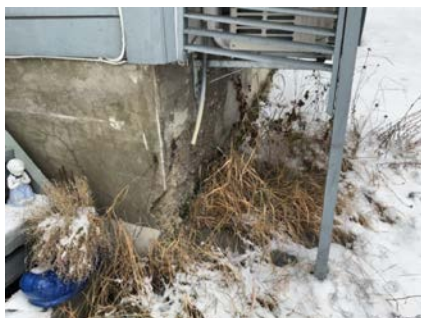
## ! TG 2 Terrenghold

Terrenget faller mot bygget på oversiden. Snødekt tomt ved befarings.
