Bårdsetvegen 188, 2390 MOELV

**Enebolig med landlig og fin  
beliggenhet i Bårdsetroa. Flotte  
sol- og utsiktsforhold.**

Befaringsdato: 13.12.2024

Rapportdato: 21.01.2025

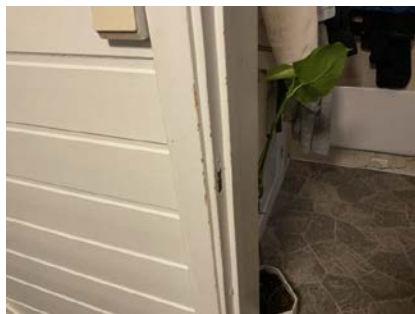
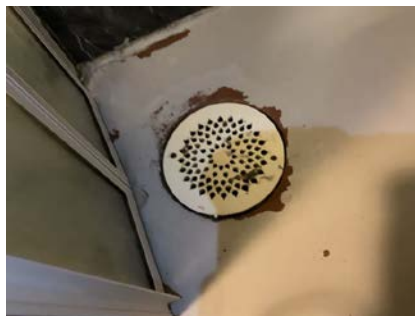
### 1. ETASJE > BAD

Sluk med rustne skruer er ikke demontert og besiktiget på grunn av faren for at skruer kan knekke.

Fastskrudd og rustne skruer gjør at sluk ikke er besiktiget.

- Våtrommet må totalrenoveres. Alle forhold med tettesjikt, våtsone, sluk m.m. må dokumenteres.
- Bør oppgraderes før det blir utettheter.

**Kostnadsestimat: 100 000 - 300 000**
