Bårdsetvegen 188, 2390 MOELV

**Enebolig med landlig og fin  
beliggenhet i Bårdsetroa. Flotte  
sol- og utsiktsforhold.**

Befaringsdato: 13.12.2024

Rapportdato: 21.01.2025

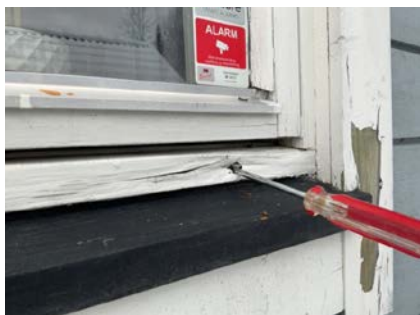
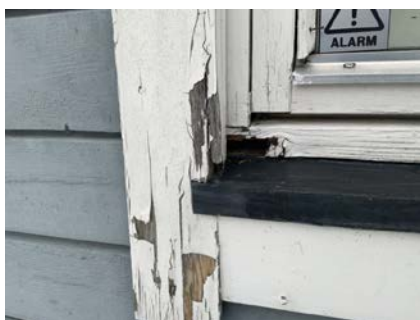
## TG 3 Vinduer

- Det er påvist noen glassruter som er punktert eller sprukne.
- Det er påvist vinduer med fukt/råteskader.

Vinduer med større råteskader på øst-siden.

- Vinduer med punkterte/sprukne glass må påregnes skiftes ut, enten hele vinduet eller kun selve glassene.
- Vinduer med råteskader må erstattes med nye.

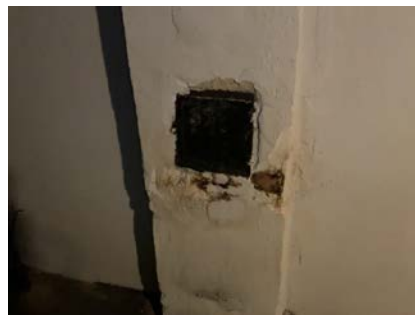
Sotluke er skadet.

Eldre piper vil ofte ha forvitningskader, noe synlig forvitringsskader utvendig på pipetopp.

Bør påregne rehabilitering av pipe, med nytt røykrør, sotluke og overganger, pga. alder.

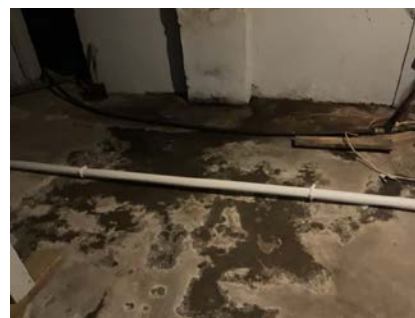
## TG 3 Rom Under Terreng

Det er påvist indikasjoner på noe fuktgjennomtrenging i kjellergulv.

Det er påvist indikasjoner på noe fuktgjennomtrenging inn i kjellermur.

Det er påvist synlig fuktighet på mur/gulv i kjeller.

Synlig kondensvann/dråper over vindu.  
Det er fuktmerker i kjeller, det vil alltid være noe fukt i denne type kjellere. Fundamenter/ grunnmur og kjellergulv som er i kontakt med fuktig byggegrunn, uten kapillærbrytende underlag (plast) under, vil normalt ha fukt.  
Bruken av kjelleren vil ha begrensninger på grunn av fukt.

Områder ved takrennenedløp er erfaringsmessig mer utsatt for fukt, vannet fra takrenner bør legges i nye rør og ledes bort fra huset. Bedre lufting og noe høyere temperatur er ofte tiltak som hjelper, bør sjekkes nærmere. Kondensvann fra varmepumpe må ledes bort fra huset. Anbefaler videre bruk av kjelleren slik den er i dag.

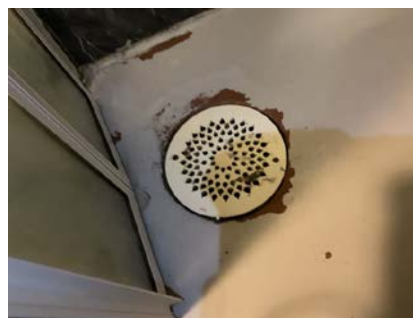
Fastskrudd og rustne skruer gjør at sluk ikke er besiktiget.

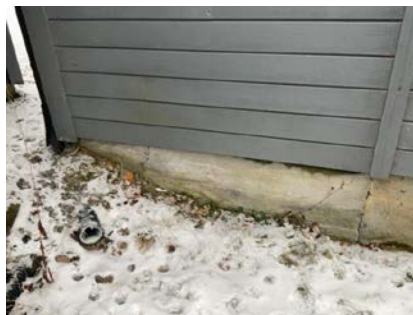
Ønske om tørrere kjeller betinger nyetablering av fuksikring, drenering og avløp.

Påse at kjeller har riktig lufting og temperatur.
