# Tilstandsrapport

Boligbygg med flere boenheter

Henrik Wergelands gate 77 A, 4614  
KRISTIANSAND S

Rapportdato: 08.08.2025

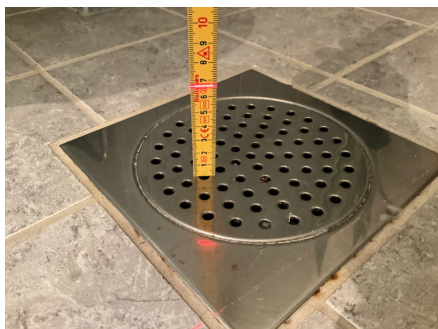
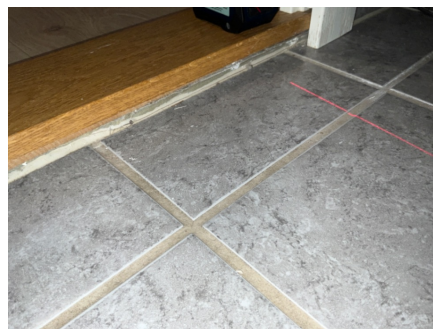
## TG 2 Overflater Gulv

Det er flislagt gulv med elektriske varmekabler. Det er ca 5 mm. høydeforskjell fra flis ved dør til slukrist. Oppkant ved dør på 5 mm.

- Det er påvist at høydeforskjell fra topp slukrist til gulv/synlig topp membran ved dørterskel er mindre enn 25 mm.
- Det er påvist at noen fliser har bom (hulrom under).

- Til tross for avviket i fall/høydeforskjell til sluk, vil gulvet fortsatt kunne lede vann mot sluket, men med redusert effektivitet. Dette kan potensielt øke risikoen for vannansamling i enkelte områder av badet.
- Dersom tiltaket ikke utføres, kan dette over tid føre til at flisene løsner eller sprekker, spesielt ved belastning eller bevegelser i konstruksjonen.

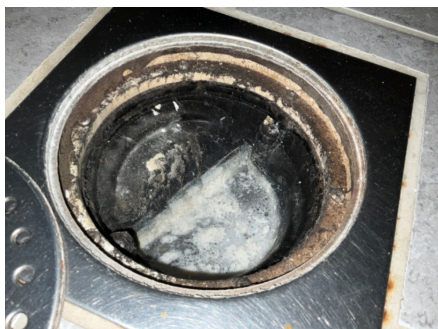
## TG 2 Sluk, membran og tettesjikt

Det er plastsluk og smøremembran med ukjent utførelse.

- Mer enn halvparten av forventet brukstid er passert på membranløsningen.

- Det er viktig å merke seg at levetiden til en membran varierer basert på kvalitet, installasjon og bruk. Eldre membraner kan bli sprø og sprekke opp, noe som fører til at de mister sin vanntettende funksjon. Dette kan resultere i vannlekkasjer gjennom vegger og gulv og fuktskader.

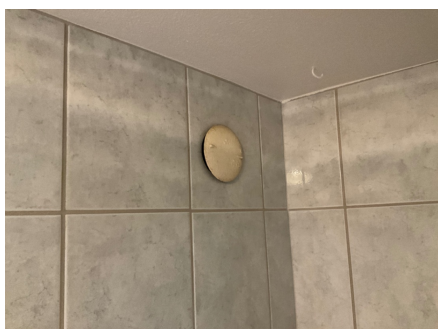
### TG 2 Ventilasjon

Det er naturlig ventilering.

- Rommet har kun naturlig ventilasjon.

- Dårlig ventilasjon på et våtrom kan føre til alvorlige konsekvenser som fuktskader og muggvekst.

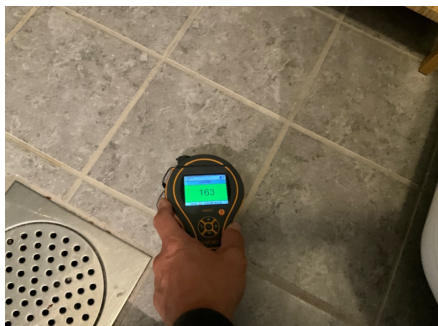
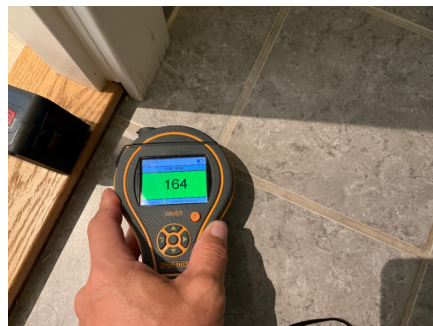
### TG 0 Tilliggende konstruksjoner våtrom

Hulltaking er ikke utført grunnet at vegger som omslutter våtrommet er av murverk/betong.

Det er i stedet utført alternative undersøkelser med egnet fuktsøker utstyr på overflater som dusjsone, ved innredning og på gulvflate.

Det ble på kontrollerte steder ikke registrert utslag på fuktsøkeren som tilsier at det er skadelig fukt i konstruksjonene på befaringstidspunktet.

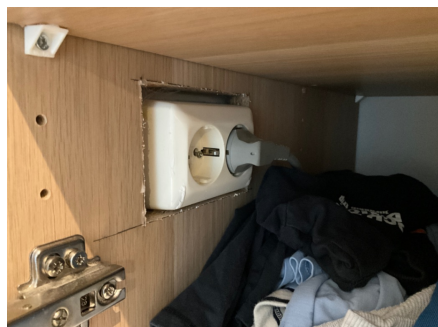
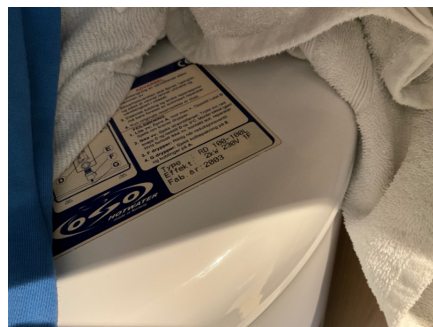
#### TG 2 Varmtvannstank

Varmtvannstanken er på ca. 100 liter.

Årstill: 2003

- Det er ikke påvist tilfredsstillende avrenning eller annen kompenserende løsning fra varmtvannstank.
- Det er ikke påvist tilfredsstillende el-tilkobling av varmtvannstank iht. gjeldende forskrift.
- Det er påvist at varmtvannstank er over 20 år

Varmtvannsberederen elektriske tilkobling er til stikkontakt. Regelverket tilsier fast tilkobling til denne type bereder.

Berederen har en elektrisk tilkobling som ikke er i tråd med dagens krav for beredere av slik størrelse og effekt.

Dette skyldes at tilkoblingen er blitt utført slik da berederen ble montert.

Den elektriske tilkoblingen med stikkontakt kan medføre økt fare for brannutvikling, grunnet belastningen tilkoblingen utsettes for.

Eldre tanker med stor fare for lekkasjer, utskifting før lekkasje anbefales. Fare for skader i bygget.

- Det bør etableres tilfredsstillende avrenning eller lekkasjesikring ved varmtvannstank.
- Det bør etableres tilfredsstillende el-tilkobling etter gjeldende forskrift.

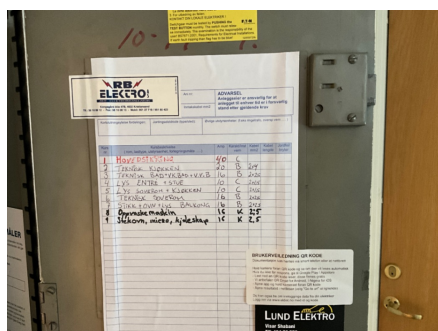
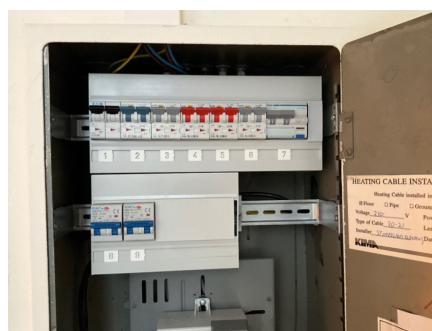
## Elektrisk anlegg

På bakgrunn av manglende samsvarserklæringer på deler av anlegget anbefales det en utvidet el kontroll på hele anlegget.
