# Tilstandsrapport

Selveierleilighet (i blokk)

Sandslimarka 273, 5254 SANDSLI

Oppdragsnr.: 20932-2289

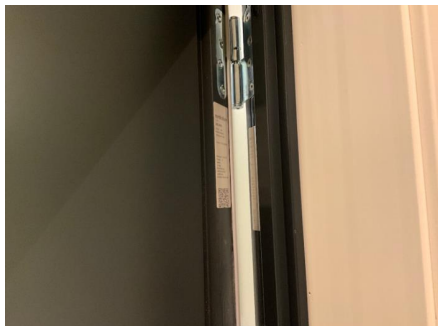
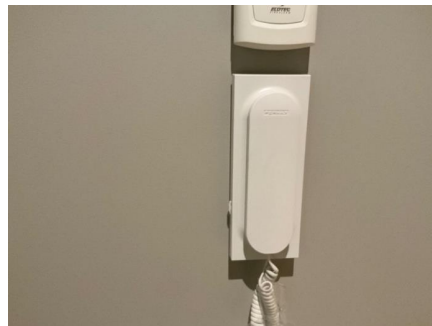
Slett entrédør med brannklasse B-30 og lydklasse 43dB. Kikkehull og porttelefon.

Balkongdører med 3-lags isolerglass i fabrikkmalte trekarmer.

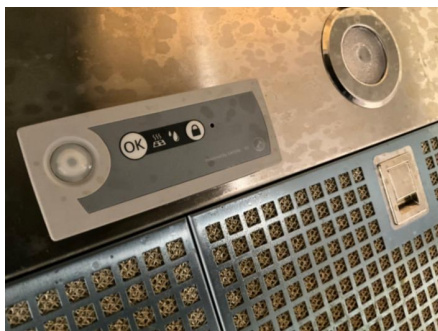
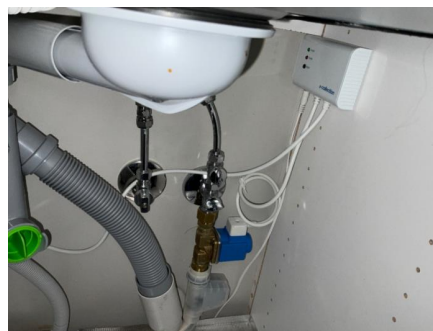
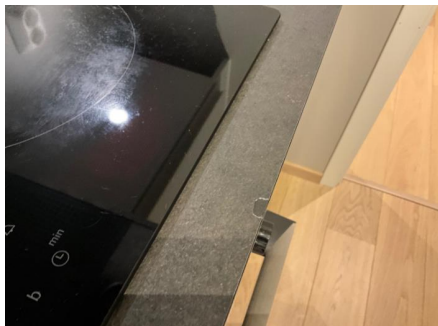
Merk:

Lite sår i benkeplate v/induksjonstopp (flikket).

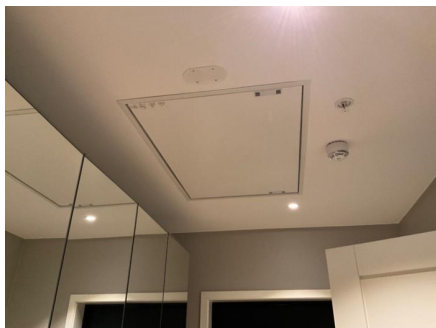
Ventilasjonsystemet sørger for at ny, frisk, filtrert og oppvarmet luft føres inn i leiligheten.

Anlegget er kun enkelt, visuelt kontrollert. Det anbefales å foreta service og filterbyte etter leverandørens anbefalinger.

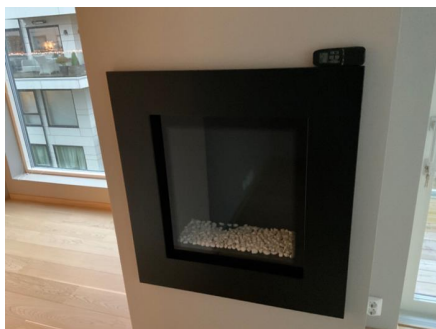
Gasspeis i stue/kjøkken.

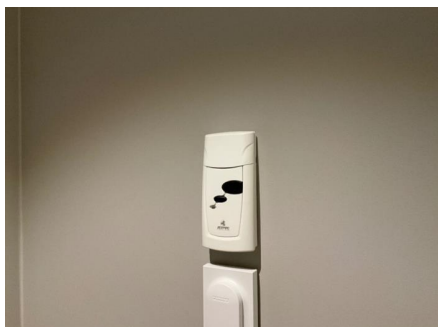
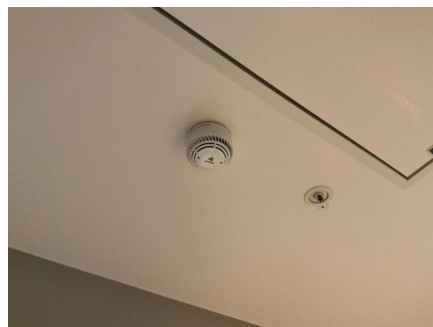
Brannprosjektering/dokumentasjon på brannsikkerhet er ikke mottatt/kontrollert.

1. Er det mangler for brannslukningsutstyr i boligen iht. forskriftskrav på søknadstidspunktet, men minst Byggeforskrift 1985?  
**Nei**
2. Er det skader på brannslukningsutstyr eller er apparatet eldre enn 10 år?  
**Nei**
3. Er det mangler på røykvarsler i boligen iht. forskriftskrav på søknadstidspunktet, men minst Byggeforskrift 1985?  
**Nei**
4. Er det skader på røykvarslere?  
**Nei**
