Tilstandsrapport

Boligbygg med flere boenheter

Gamleveien 5, 1870 ØRJE

Befaringsdato: 15.11.2024

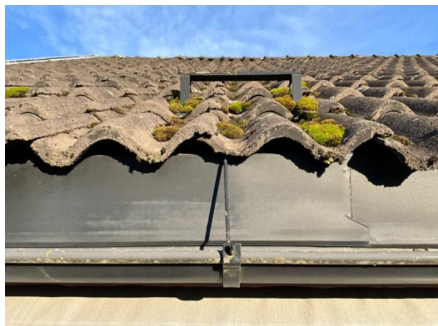
- Betongtakstein har en levetid som overstiger 30 år, og i dette tilfellet er mer enn halvparten av den forventede brukstiden oppbrukt. Dette tilsvarer tilstandsgrad 2 (TG 2). Taksteinen kan fortsatt være funksjonell, men det er økt risiko for slitasje, sprekker, og andre aldriingsrelaterte skader som kan føre til lekkasjer eller redusert beskyttelse mot vær og vind. Regelmessig vedlikehold og kontroll av taket vil være nødvendig for å overvåke tilstanden fremover. Takkonstruksjonen har synlig mosevekst og tegn til slitasje, som følge av elde. Mosen dekker flere områder av taket, og slitasje er spesielt fremtredende på utsatte deler av takflaten.

- Tekkingen fremstår uten synlige tegn til lekkasjer eller skader, bortsett fra mosevekst. For å forhindre videre nedbrytning bør mosen fjernes manuelt eller med et egnet mosefjerner, og taket rengjøres grundig. Et forebyggende middel kan påføres for å hindre ny mosevekst. Slitte områder bør inspiseres for å vurdere behovet for reparasjoner. Regelmessig overvåkning av takets tilstand vil være viktig for å fange opp eventuelle endringer, og på sikt vil utskifting være nødvendig for å oppnå en optimal tilstandsgrad, selv om tidspunktet for dette er vanskelig å fastsette.

- Tidspunkt for utskiftning av undertak nærmer seg.
- Lokal utbedring må utføres.

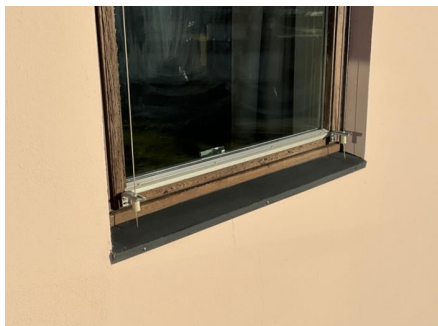
- Det er påvist avvik rundt innsetningsdetaljer.
- Det er påvist tegn på innvendig kondensering av enkelte vindusglass.
- Karmene i vinduer er slitte og det er sprekker i treverket.

- Vinduskarmen er slitt, med synlige sprekker i treverket. Dette kan tyde på nedbrytning av materialet, som kan være forårsaket av aldring, fukt påvirkning eller manglende vedlikehold. Slitasjen kan svekke karmenes funksjon og tetthet over tid.

- Det er observert tegn på innvendig kondensering på enkelte vindusglass. Dette indikerer at det kan være redusert isolasjonsevne i glassene eller utilstrekkelig ventilasjon i rommet som fører til oppsamling av fuktighet på innsiden av vinduene.

- Det må foretas lokal utbedring.
- Det må påregnes noe vedlikehold og at enkelte vinduer må skiftes ut.

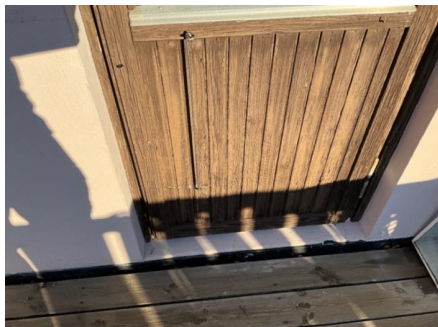
TC 2 Dører

- Det er påvist tegn på innvendig kondensering av enkelte glass.
- Karmene i dører er værslitte utvendig og det er sprekker i treverket.

- Det må påregnes noe vedlikehold og at enkelte dører må skiftes ut.

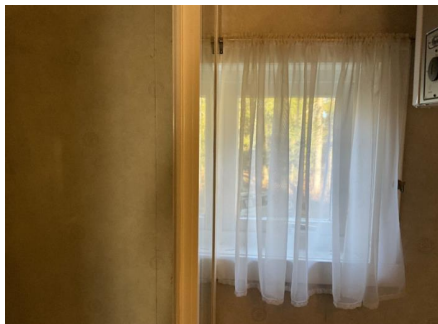
- Det er vindu/dør med ikke fuktbestandige materialer i våtsonen (ved vask, dusj, badekar, osv.), løsningen eller byggematerialet er uegnet
 - Tapetskjøter er ikke tette
- Vinduet er plassert i våtzone, dette er en risikokonstruksjon, da membransjiktet trolig er lagt inn mot vinduet.

- Det må gjøres tiltak for å utbedre avviket.
- Valgt løsning innebærer at badet ikke fungerer uten bruk av tett dusjkabinett. Dersom dusjkabinettet skal fjernes, må det gjøres tiltak, slik at veggene oppfyller kravet til membran. Om ikke, vil det kunne oppstå fuktskader.
