Gamleveien 5, 1870 ØRJE

**Ørje - Leilighet med 2 soverom,
attraktiv beliggenhet, gangavstand
til sentrum. Garasjeplass.**

Tilstandsrapport

Befaringsdato: 15.11.2024

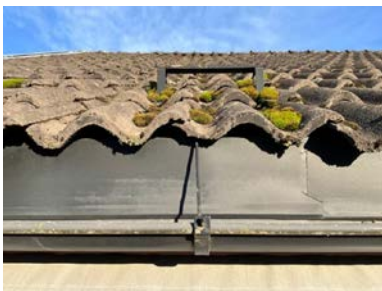
- Betongtakstein har en levetid som overstiger 30 år, og i dette tilfellet er mer enn halvparten av den forventede brukstiden oppbrukt. Dette tilsvarer tilstandsgrad 2 (TG 2). Taksteinen kan fortsatt være funksjonell, men det er økt risiko for slitasje, sprekker, og andre aldringsrelaterte skader som kan føre til lekkasjer eller redusert beskyttelse mot vær og vind. Regelmessig vedlikehold og kontroll av taket vil være nødvendig for å overvåke tilstanden fremover. Takkonstruksjonen har synlig mosevekst og tegn til slitasje, som følge av elde. Mosen dekker flere områder av taket, og slitasje er spesielt fremtredende på utsatte deler av takflaten.

- Tekkingen fremstår uten synlige tegn til lekkasjer eller skader, bortsett fra mosevekst. For å forhindre videre nedbrytning bør mosen fjernes manuelt eller med et egnet mosefjerner, og taket rengjøres grundig. Et forebyggende middel kan påføres for å hindre ny mosevekst. Slitte områder bør inspiseres for å vurdere behovet for reparasjoner. Regelmessig overvåkning av takets tilstand vil være viktig for å fange opp eventuelle endringer, og på sikt vil utskifting være nødvendig for å oppnå en optimal tilstandsgrad, selv om tidspunktet for dette er vanskelig å fastsette.

- Tidspunkt for utskiftning av undertak nærmer seg.
- Lokal utbedring må utføres.

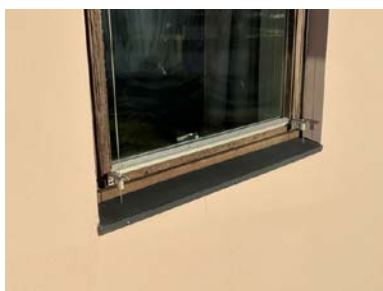
- Det er påvist avvik rundt innsettsdetaljer.
- Det er påvist tegn på innvendig kondensering av enkelte vindusglass.
- Karmene i vinduer er slitte og det er sprekker i treverket.

- Vinduskarmen er slitt, med synlige sprekker i treverket. Dette kan tyde på nedbrytning av materialet, som kan være forårsaket av aldring, fuktpåvirkning eller manglende vedlikehold. Slitasjen kan svekke karmenes funksjon og tetthet over tid.

- Det er observert tegn på innvendig kondensering på enkelte vindusglass. Dette indikerer at det kan være redusert isolasjonsevne i glassene eller utilstrekkelig ventilasjon i rommet som fører til oppsamling av fuktighet på innsiden av vinduene.

- Det må foretas lokal utbedring.
- Det må påregnes noe vedlikehold og at enkelte vinduer må skiftes ut.

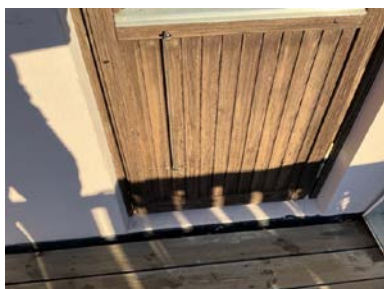
- Det er påvist tegn på innvendig kondensering av enkelte glass.
- Karmene i dører er værslitte utvendig og det er sprekker i treverket.

- Det må påregnes noe vedlikehold og at enkelte dører må skiftes ut.

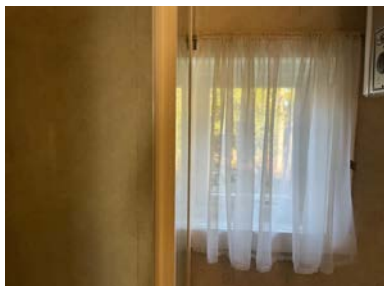
- Det er vindu/dør med ikke fuktbestandige materialer i våtsonen (ved vask, dusj, badekar, osv.), løsningen eller byggematerialet er uegnet
 - Tapetskjøter er ikke tette
- Vinduet er plassert i våtzone, dette er en risikokonstruksjon, da membransjiktet trolig er lagt inn mot vinduet.

- Det må gjøres tiltak for å utbedre avviket.
- Valgt løsning innebærer at badet ikke fungerer uten bruk av tett dusjkabinett. Dersom dusjkabinettet skal fjernes, må det gjøres tiltak, slik at veggene oppfyller kravet til membran. Om ikke, vil det kunne oppstå fukskader.
