# Tilstandsrapport

Enebolig

Anton Silsands vei 64 A, 9303 SILSAND

Befaringsdato: 21.01.2026

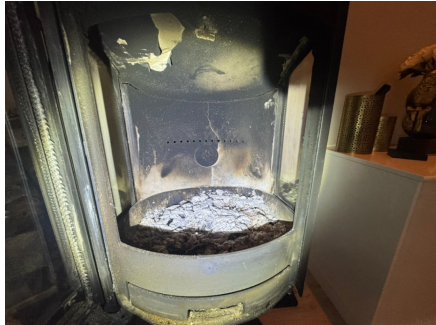
Det er påvist sprekker i ildfast stein inne i ovnen. Dette kan medføre redusert funksjon eller levetid for ildstedet, og det anbefales utbedring for å sikre forsvarlig bruk.

Riss i ildfast stein.

Skadet stein i ovnen må skiftes ut for å lukke avviket, for å unngå redusert funksjon eller levetid på ildstedet og for å sikre forsvarlig bruk.

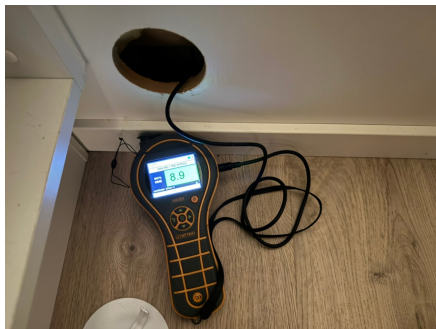
Gulvet har laminat og har beleg. Veggene har plater. Hulltaking er foretatt uten å påvise unormale forhold. Hulltaking er foretatt fra soverommet i underetasjen. Fuktkvotemåling (vekt%) i konstruksjonen ble målt til 8,9.

Fuktmåling.

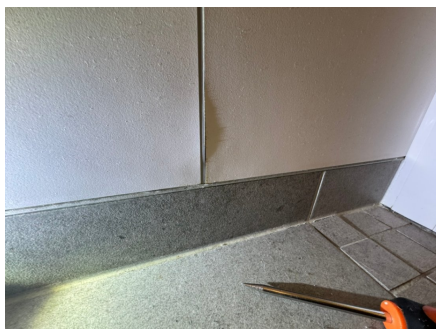
Det er tegn på fuktskader nederst på våtromsplater, noe som kan ha sammenheng med utett hjørnelist.

Eier opplyser om tidligere lekkasje ved tetteliste i innvendig hjørne i dusj. Dette ble utbedret av husleverandøren som garantisak, Bygg i Nord AS, i 2025.

Tegn til fuktskade i nedkanten av baderomsplatene.

Det bør gjennomføres utbedring av fuktskadede våtromsplater for å hindre videre skadeutvikling og redusere risikoen for sopp, råte og følgeskader på omkringliggende konstruksjoner. Det bør også utføres jevnlig kontroll av fuger og lister for å redusere risikoen for lekkasjer og videre skadeutvikling.

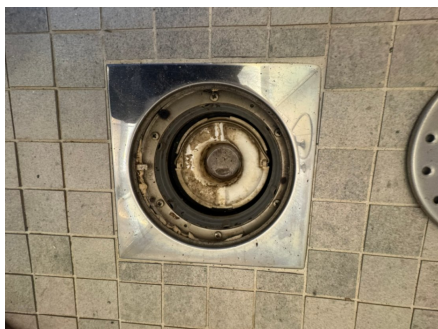
Det er påvist tegn til fuktskade i nedkant av baderomsplaten. Punktet må sees i sammenheng med punktet om overflater på vegger og himling.

Sluk.

Det bør gjennomføres jevnlig kontroll for å avdekke en eventuell utvikling av skaden i nedkant av baderomsplaten, samt vurdere om det er behov for utbedring av tettesjiktet. Dersom skaden utvikler seg, kan det føre til ytterligere fuktskader i konstruksjonen, med risiko for redusert levetid og økte utbedringskostnader.

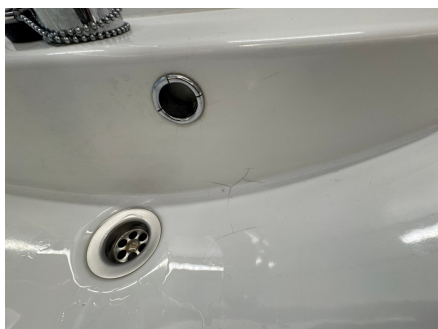
Det er påvist riss i servanten på våtrommet.

Riss i servanten.

Riss i servanten bør utbedres for å hindre ytterligere skade og i verste fall lekkasje, noe som kan føre til fuktskader på baderomsinnredningen.

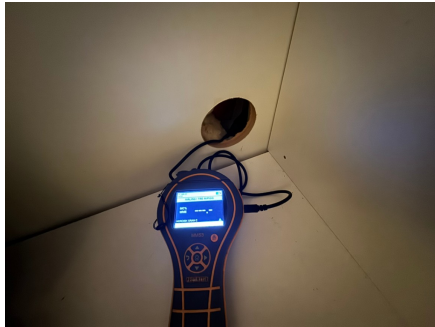
Hulltaking er foretatt uten å påvise unormale forhold. Hulltaking er foretatt ved/i fra soverommet mot badekaret. Fuktkvotemåling (vekt%) i konstruksjonen ble målt til 0.

Fuktmåling.

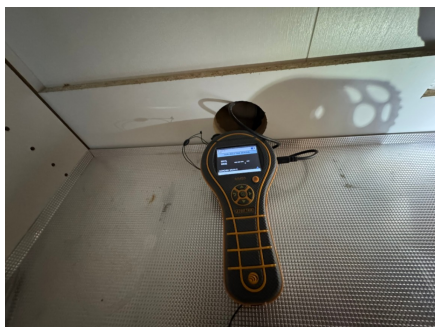
Hulltaking er foretatt uten å påvise unormale forhold. Hulltaking er foretatt fra kjøkkenet mot servanten. Fuktkvotemåling (vekt%) i konstruksjonen ble ikke registrert. Våre fuktmålere angir ikke fuktverdier lavere enn 6vektprosent.

Fuktmåling.
