Tilstandsrapport

Enebolig

Gimleveien 22 , 1777 HALDEN

Befaringsdato: 19.03.2026

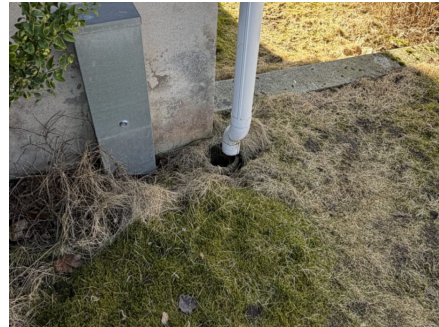
Avviket medfører at vann fra nedløpet ikke blir ledet bort fra grunnmur, noe som øker risiko for at vannet kan ta seg inn i krypkjelleren.

Det må undersøkes om rør som kommer opp fra grunnen er tilkoblet tilfredsstillende avløp, røret på nordvestre hjørne er et gammelt betongrør.

Nedløp nordvest

For å lukke avviket må nedløpsrør tilkobles rør i grunn eller utkast slik at vann ledes bort fra grunnmuren, ved kun utkast er det viktig at det er tilstrekkelig fall på terreng bort fra grunnmuren. Minimum 1:50 i en bredde på 3 meter ut fra grunnmuren.

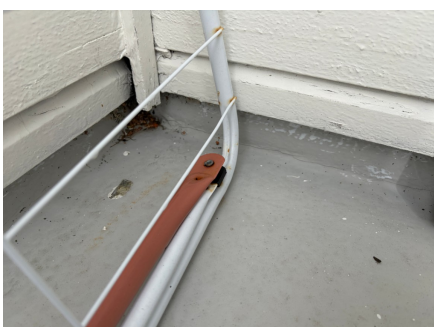
Det er ikke lufting bak bordkledningen i nedkant på vegg, medfører økt risiko for råteskader på bordkledning og på veggkonstruksjon. Det er begynnende råteskade på ett kledningsbord på altan i 2 etasjen.

Kledning med litt råteskade

Kledningsbord med råte må byttes på kort sikt.

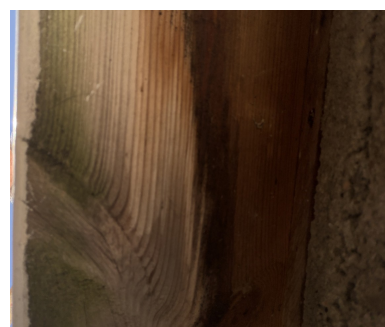
Ingen lufting i nedkant på vegg

Løsningen må endres for å lukke avviket. Lufting av veggene må skje via spalte mellom bunn av bordkledningen og beslaget på vann brettet som må legges helt inn på vindspærren.

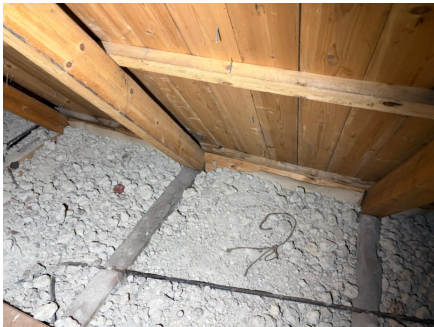
Det er ikke laget luftespalter på rafters og utvendig i rafte kassene, dette medfører dårlig luftsirkulasjon og økt risiko for råteskader på taktro og sperrer. Det er ut fra det som er synlig ikke montert dampsperre mot varm side, normalt for oppføringstiden. Dette medfører at det kommer fuktig luft opp på kaldloftet som kondenserer og kan lage skader på bordtro og sperrer. Dette forholdet forsterkes av at det ikke er isolert med mineralull, men med leire på det meste av arealet.

Isolasjon med leire

For å sikre at det ikke oppstår skader anbefales det at konstruksjonen isoleres, dampsperre etableres og det må lages lufting på rafters.

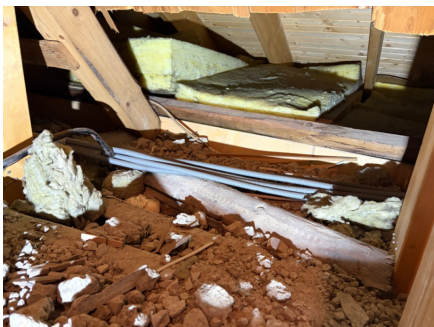
Mangelfull utført isolering

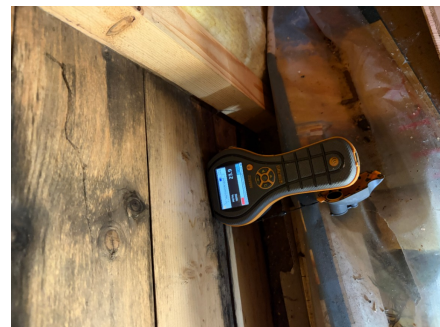
Det er ikke lagt papp bak bordkledning på øvre del av gavelvegger, kledningen er stedvis sterkt misfarget og har høyt fuktinnhold. Avviket kan medføre at det kommer vann inn bak vindsperran som er lagt på 1 og 2 etasjen og det kan medføre skader på vegg konstruksjonen, bør utbedres som strakstiltak.

Fukt i kledning på gavel mot øst.

Kledning på øvre del av gavelvegg må demonteres/byttes for å få lagt vindsperre på veggen som hindrer at vann kan drive inn, må utbedres som strakstiltak.

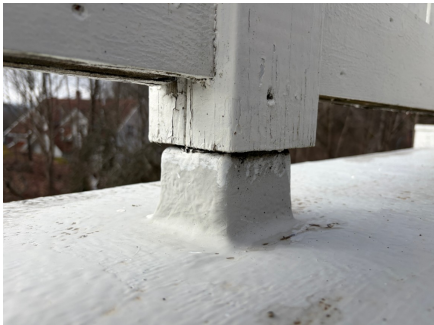
Måten rekkverket er oppbygd på medfører økt risiko for råteskader med at den stående kledningen ligger mellom horisontale kledningsbord. Overgang søyle for rekkverk og glassfiber tekking utgjør risiko for lekkasjer.

Feste for rekkverk 2 etasje

Ved utskifting av gulv og rekkverk anbefales det å benytte en annen løsning på rekkverket samt å montere beslag mellom vegg og gulv. Kontroller jevnlig overgang mellom rekkverk og glassfiber for lekkasjer.

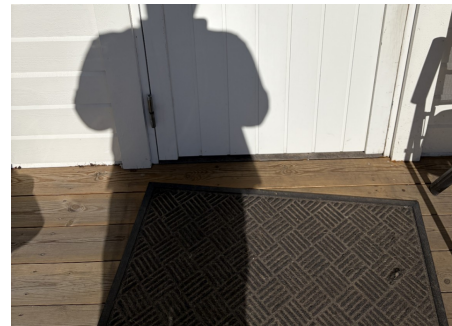
Terrasse gulvet er lagt helt inn mot bordkledningen på 1 etasje, medfører økt risiko for råteskader på kledning og økt vedlikeholdsbehov. Anbefalt løsning er beslag mellom vegg og gulv slik at kledningen kan kuttes et stykke opp på veggen.

Mangler beslag mot vegg

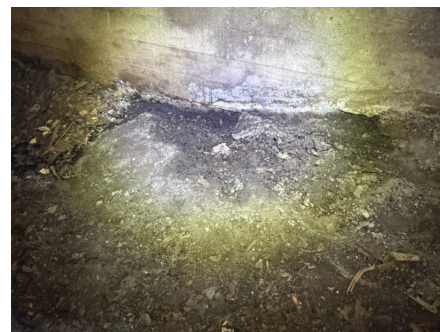
- Det er ikke tilfredsstillende ventilering av krypekjeller.
- Det er manglende fuktsperre på bakken.
- Det er påvist synlig vann i krypekjeller eller synlige tegn på innsig av vann i krypekjeller.

Fuktinnsig

- Fuktsperre på bakken bør etableres.
- Bedre ventilering må etableres.

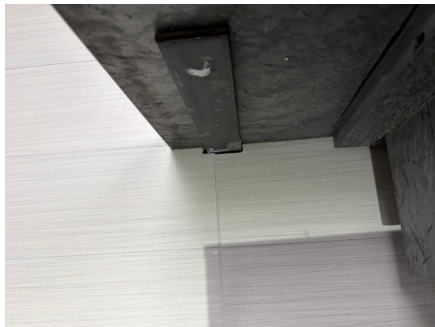
Ikke synlig tetting

Det må tettes rundt braketter.

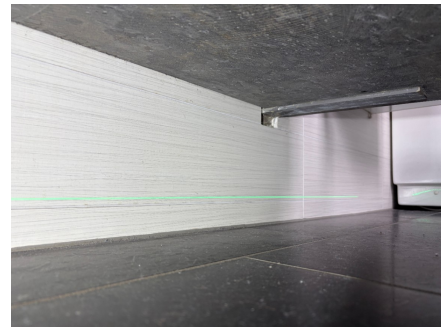
Ikke synlig tetting

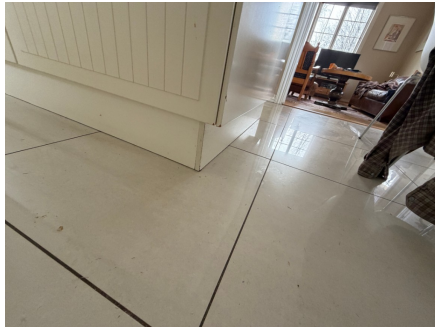
Bruksmerker

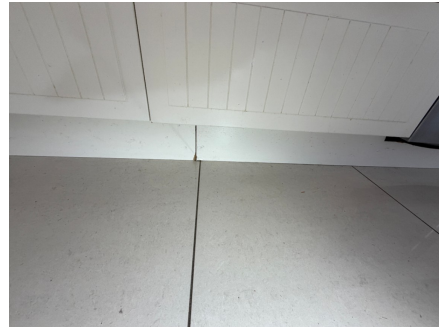
Bruksmerker
