Salgsobjekt: Enebolig
Eierform: Eiet
Byggeår: 1926
BRA-i/BRA Total 162/175 kvm
Tomtstr.: 3318.2 kvm
Soverom: 3
Antall rom: 5
Gnr./bnr. Gnr. 98, bnr. 140
Oppdragsnr.: 1101260023

Vakker enebolig på stor, eiet tomt. 3,3 mål!

Befaringsdato: 19.03.2026

Rapportdato: 24.04.2026

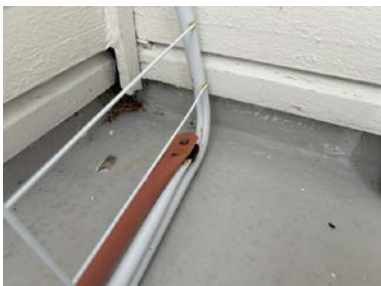
Det er ingen eller liten lufting i nedre kant av kledning mot grunnmur. Det er påvist spredte råteskader i bordkledningen. Det er ikke lufting bak bordkledningen i nedkant på vegg, medfører økt risiko for råteskader på bordkledning og på veggkonstruksjon. Det er begynnende råteskade på ett kledningsbord på altan i 2 etasjen.

Kledning med litt råteskade

Kledningsbord med råte må byttes på kort sikt.

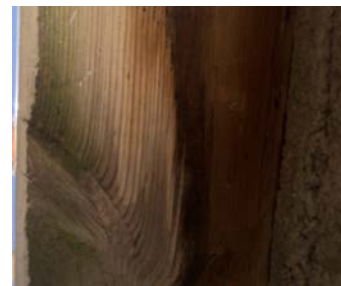
Ingen lufting i nedkant på vegg

Løsningen må endres for å lukke avviket. Lufting av veggene må skje via spalte mellom bunn av bordkledningen og beslaget på vann brettet som må legges helt inn på vindspærren.

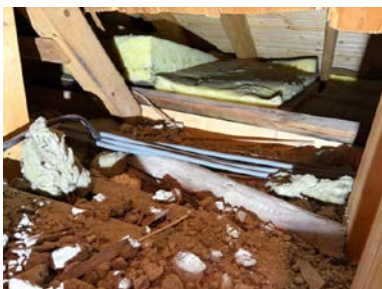
oppføringstiden. Dette medfører at det kommer fuktig luft opp på kaldloftet som kondenserer og kan lage skader på bordtro og sperrer. Dette forholdet forsterkes av at det ikke er isolert med mineralull, men med leire på det meste av arealet.

Mangelfull utført isolering

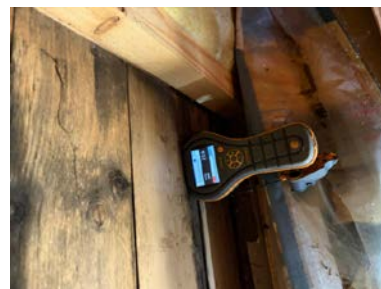
Det er ikke lagt papp bak bordkledning på øvre del av gavelvegger, kledningen er stedvis sterkt misfarget og har høyt fuktinnhold. Avviket kan medføre at det kommer vann inn bak vindsperran som er lagt på 1 og 2 etasjen og det kan medføre skader på vegg konstruksjonen, bør utbedres som strakstiltak.

Fukt i kledning på gavel mot øst.

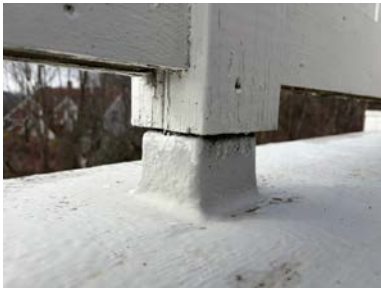
Måten rekkverket er oppbygd på medfører økt risiko for råteskader med at den stående kledningen ligger mellom horisontale kledningsbord. Overgang søyle for rekkverk og glassfiber tekking utgjør risiko for lekkasjer.

Feste for rekkverk 2 etasje

Ved utskifting av gulv og rekkverk anbefales det å benytte en annen løsning på rekkverket samt å montere beslag mellom vegg og gulv. Kontroller jevnlig overgang mellom rekkverk og glassfiber for lekkasjer.

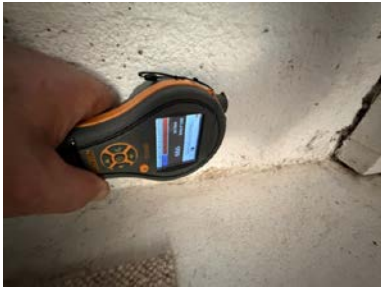
Målt på vegg ved trapp

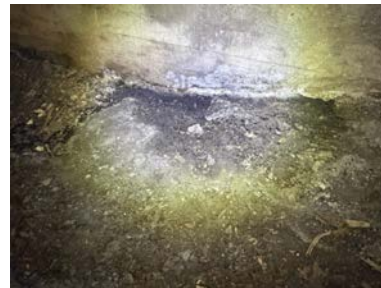
Fuktinnsig

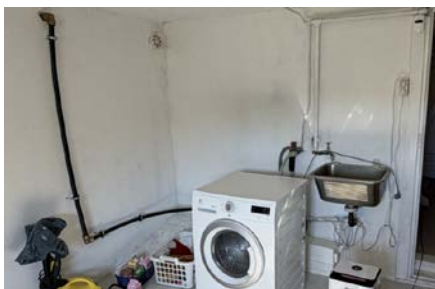
Det er påvist andre avvik. Sluk i gulvet er frakoblet, en vannlekkasje i rommet vil derfor ikke ha avrenningsmulighet.

Avløp for vaskemaskin og skyllekar

Det må etableres sluk med tilkobling til avløp for å lukke avviket.

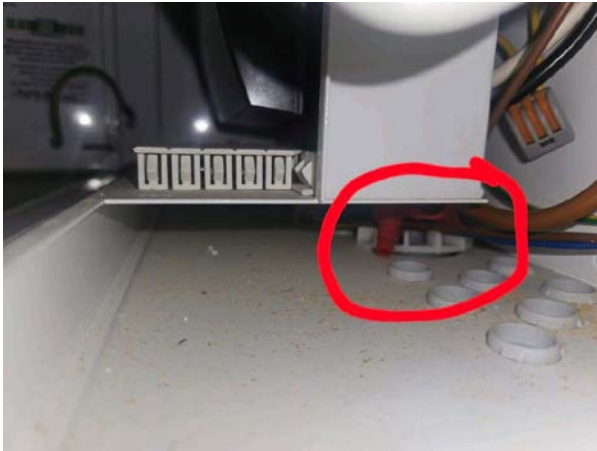
Bilde 1 Ingen kommentar

ID 1637704 - [D] Skapmuffe i sikringsskapet er defekt/mangler

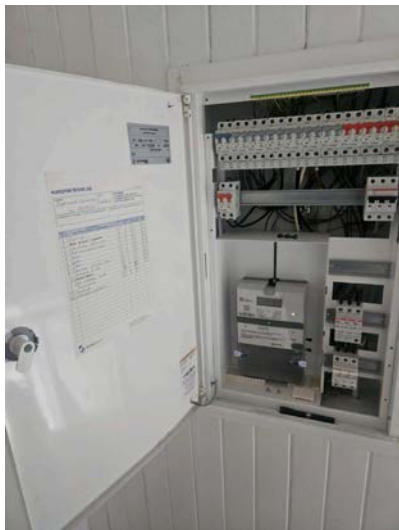
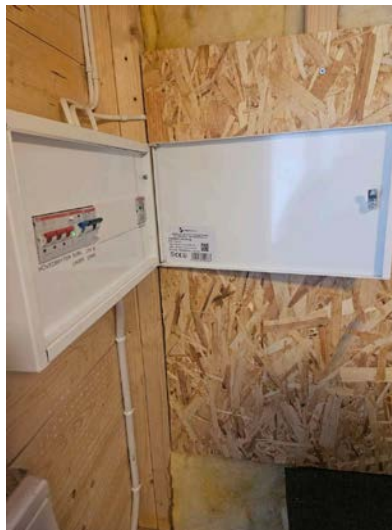
**Bilde 1** Ingen kommentar

ID 1637711 - [F] Mangler brukerveiledning for test av jordfeilbryter og kursfortegnelse**Kommentar**

Kun brukerveiledning for test av jordfeilbryter som mangler i sikringsskapet i boligen. Kursfortegnelse og brukerveiledning mangler i garasje.

Det mangler brukerveiledning for jordfeilbrytere sin testknapp for jevnlig funksjons testing av jordfeilvern.

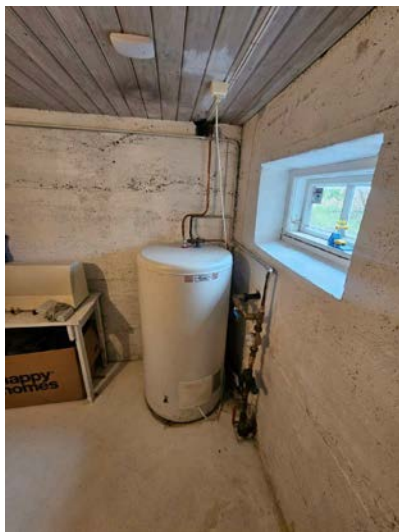
Bilde 1 Ingen kommentar

ID 1637801 - [L] Anbefaler fast tilkobling av varmtvannsbereder
