Tilstandsrapport

Boligbygg med flere boenheter

Johan Scharffenbergs vei 89 A, 0694 OSLO

Befaringsdato: 30.03.2026

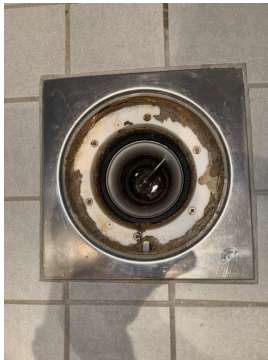
Sluk med klemring og synlig mansjett.

Sluk.

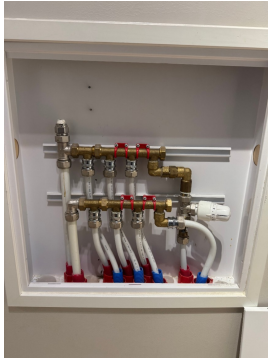
- Rørkursene på rør-i-rør systemet på vannledninger er ikke merket.

Gjelder begge rørskap.

Rørskap.

- Rørkurser på rør-i-rør system bør merkes.

Avviket har ingen praktisk betydning. Det er ved eventuelle lekkasjer og behov for bytte av rør at merking vil lette arbeidet for rørlegger.

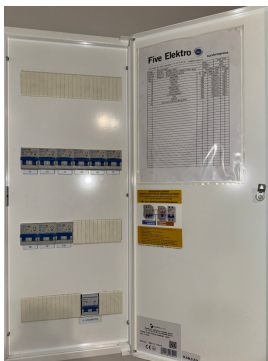
Sikringskap.
