# Tilstandsrapport

Fritidsbolig

Fesøyna 53, 5939 SLETTA

Oppdragsnr.: 20489-1642

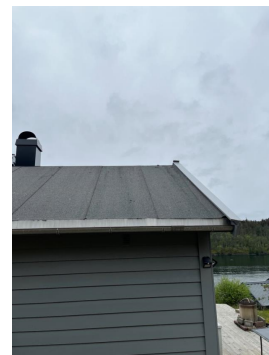
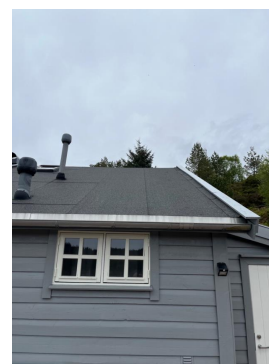
### ! TG 2 Nedløp og beslag

Renner og nedløp av god kvalitet, er kontrollert for generell slitasje, utførelse og eventuelle avvik.  
Beslag rundt pipe og luftekanal kontrollert for samme.

- Det er ikke krav om utbedring opp til dagens krav.

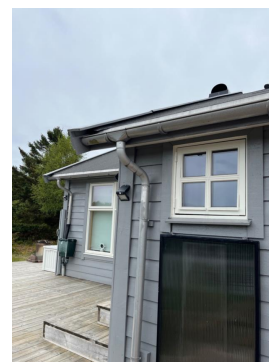
### ! TG 2 Veggkonstruksjon

Det er bindingsverk konstruksjon fra byggeår med liggende trekledning som er utlektet og har lufting.  
Det er kontrollert for generell slitasje, utførelse og andre mulige avvik.

Jevnlig tilsyn anbefales

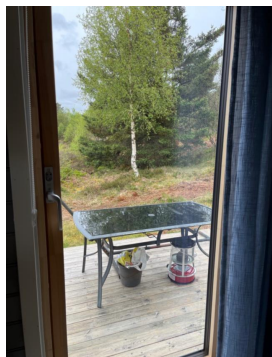
## ! TG 3 Balkonger, terrasser og rom under balkonger

Ny terrasse i trekonstruksjon i front og eldre terrasse med utgang fra stue.

- Rekkverk må monteres for å lukke avviket.

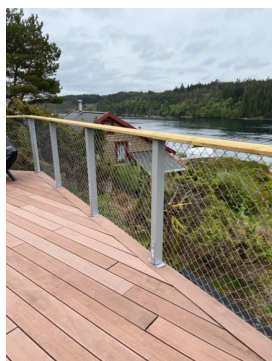
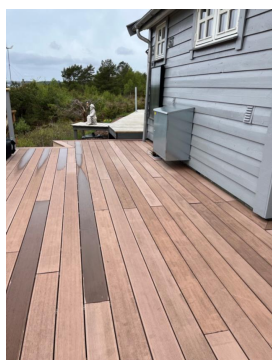
## ! TG 3 Utvendige trapper

Utvendige trapper mangler rekkverk på enkelte deler.

- Rekkverk må monteres for å lukke avviket.

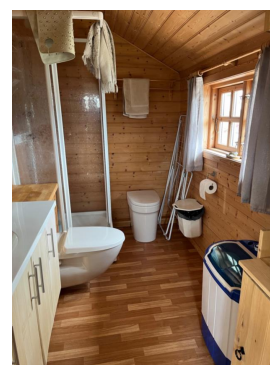
## ! TG 2 Overflater vegger og himling

Vegger og himling er sjekket for utførelse og eventuelle skader.

Ubehandlete overflater som mangler nødvendig fuktbehandling.  
Gjelder også vindu.

Det anbefales fuktbehandling av overflater.

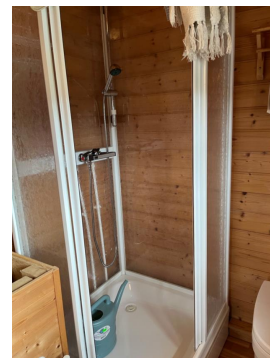
## ! TG 3 Overflater Gulv

Innvendig gulv med belegg uten at sluk er etablert.  
Eventuelt lekkasjevann vil renne mot dør.

Estimat gjelder nærmere utredning
