# Tilstandsrapport

Enebolig

Nedre Gokstadvei 30C , 3228 SANDEFJORD

Befaringsdato: 24.03.2026

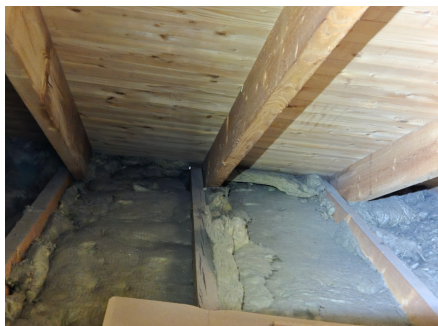
Lite luft i nedre del.

Det bør etableres bedre lufting i nedre kant av konstruksjonen, samt i gavler for å sikre tilstrekkelig ventilasjon. Manglende lufting kan føre til opphopning av fukt, som igjen kan gi økt risiko for råte- og fuktskader på konstruksjonen.

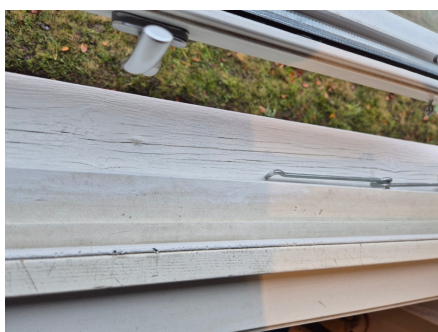
TG 2 gis på bakgrunn av en helhetsvurdering med generell slitasjegrad på vinduer av eldre dato med slitte tettelister og noe værslitt treverk. Vindu til inngangsparti med sprekk i glass. Det mangler beslag i underkant av vinduer. Dette medfører økt risiko for fuktopptak og skader på karm.

Noe slitt treverk og pakningslist på soverom.

Det bør vurderes utskifting eller utbedring av vinduene, spesielt der funksjonaliteten er redusert og tettelister er slitt. Dersom tiltak ikke gjennomføres, kan det oppstå økt varmetap, trekk, kondens og ytterligere forringelse av treverket, noe som kan medføre behov for mer omfattende reparasjoner på sikt. Ved fremtidig utskifting av vinduer anbefales montering av beslag for å redusere fuktrisiko.

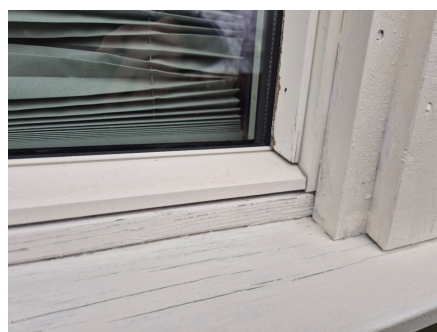
Værslitt stuevindu.

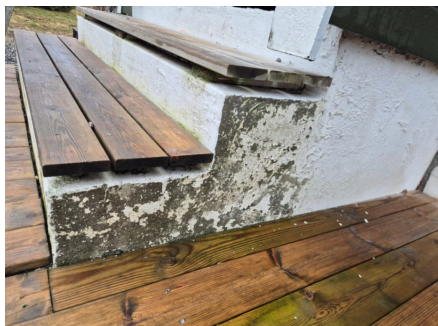
Det er registrert sprekkdannelse i overgang mellom betongtrapp og grunnmur. Videre er det stedvis avflassing og slitasje på puss og maling.

Det anbefales å utbedre sprekker med egnet fugemasse/reparasjon, samt vedlikeholde overflater med ny puss og maling. Dersom forholdet ikke utbedres kan skadene utvikle seg over tid.

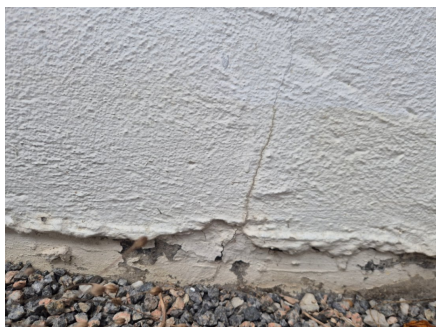
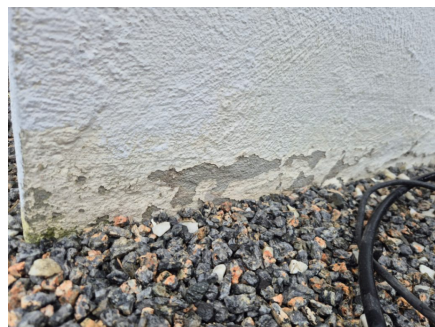
Det er registrert avflassing og mindre skader/riss i puss- og malingssjikt nederst på grunnmur mot terreng. Forholdet vurderes å ha sammenheng med fuktpåvirkning i sokkelsone.

Skadet puss og maling bør utbedres ved rensing, reparasjon og ny overflatebehandling. Det anbefales samtidig å sikre gode drenerende forhold langs grunnmur for å redusere fuktbelastning. Dersom tiltak ikke utføres, kan skadene utvikle seg og føre til ytterligere nedbrytning av puss.

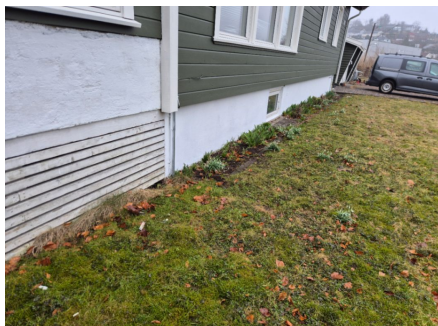
Det er viktig at terrenget heller riktig i områder ved grunnmuren, nemlig at det er tilfredsstillende helningsgrad ut fra grunnmuren. Overflatevann skal hurtigst mulig vekk for å unngå unødvendige fuktbelastninger på utvendig fuktsikring og drenering.

Uten tilstrekkelig fall bort fra grunnmur kan vann samle seg nær grunnmuren og føre til fuktinntrengning. Det anbefales å arrondere terrenget rundt bygningen slik at det etableres fall fra bygget eller alternative tiltak. Ideelt bør det være fall på 1:50 på 3 meter ut fra bygning.
