# Tilstandsrapport

Rekkehus

Prestehagen 3E, 2150 ÅRNES

Befaringsdato: 21.10.2025

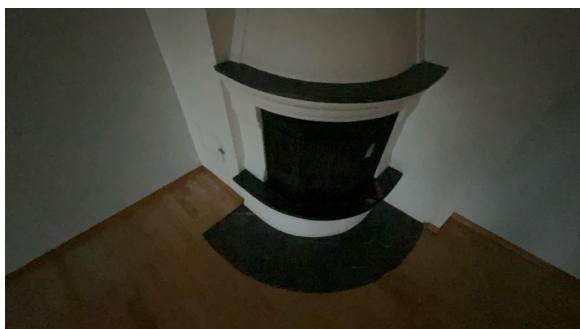
Dette er viktige bygningstekniske installasjoner, og feil eller mangler kan medføre økt risiko for brannutvikling og alvorlige konsekvenser ved pipebrann.

Det anbefales å kontakte lokalt brann- eller feiervesen for kontroll av pipe og ildsteder, da mer enn halvparten av forventet brukstid er passert.

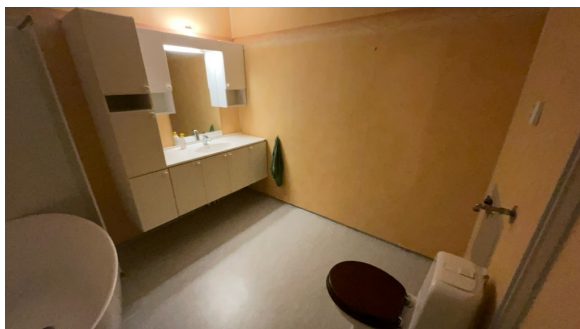
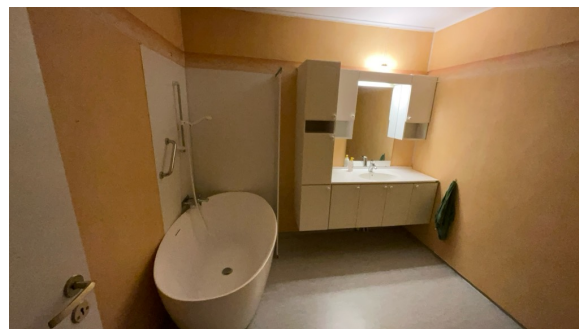
## 1 ETASJE > BAD

Våtrommet er av eldre dato og tilfredsstillende ikke dagens krav til bruk. Det er høy usikkerhet knyttet til tettesjiktet og sluket, noe som medfører økt risiko for fuktskader.

Hulltaking er foretatt uten å påvise unormale forhold. Hulltaking er foretatt ved/i Bod. Fuktkvotemåling (vekt%) i konstruksjonen ble målt til 10. Det bemerkes at undersøkelsene/hulltagningen kun er en punktvis stikkprøve på et område av konstruksjon, dvs. at skader i andre deler av konstruksjonen ikke kan utelukkes.

- Våtrommet har behov for omfattende oppgraderinger. For å sikre en løsning som oppfyller gjeldende krav, bør tettesjikt, sluk og røropplegg oppgraderes og dokumenteres.
- Manglende oppgradering av våtrommet medfører høy risiko for at konstruksjonene ikke vil tåle vanlig bruk av vann eller lekkasjer. Dette kan føre til fuktskader på tilstøtende konstruksjoner.
- Manglende oppgradering av våtrommet medfører høy risiko for at konstruksjonene ikke vil tåle vanlig bruk av vann eller lekkasjer. Selv om det er dusjkabinett, er det fortsatt en betydelig risiko for at våtrommets konstruksjoner ikke tåler lekkasjer. Dette kan føre til fuktskader på tilstøtende konstruksjoner.

**Kostnadsestimat: 200 000 - 500 000**
