Sagtjernvegen 11 2408 ELVERUM

Tilstandsrapport Eierskifte

Boligtype: Enebolig

Byggeår: 1960

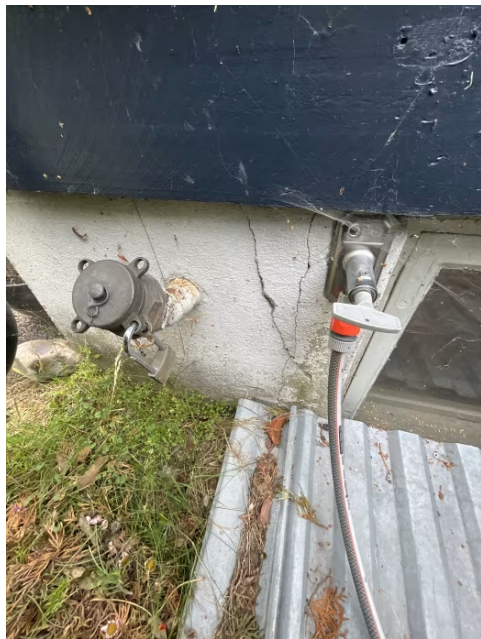
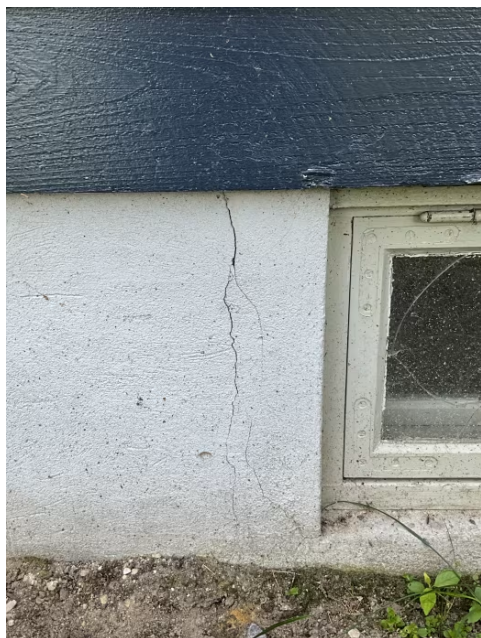
Viser sprekk i grunnmur.

På befaringsdagen ble det registrert sprekker, avskalling av puss innvendig og utvendig på grunnmur.

Det anbefales å foreta en gjenpussing av sprekker i grunnmur, slik at forholdet kan observeres over tid, med tanke på om dette er under utvikling eller er stabilt.

Løpende observasjoner anbefales for å bekrefte eller avkrefte en negativ utvikling.

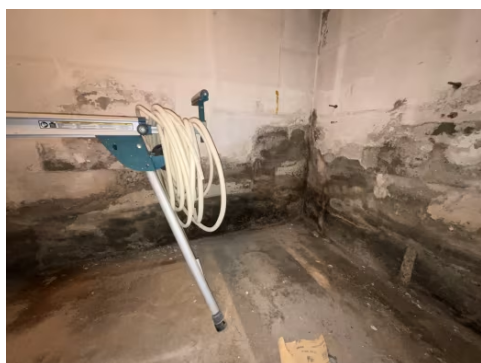
Det registreres mineralutslag (salt/kalkutsalg/mugg) i overflater som er et symptom på fuktvandring gjennom grunnmur.

Det registreres en typisk "kjellerlukt" som erfaringsmessig kan komme fra en fuktskade.

Det registreres mineralutslag (salt/kalkutsalg) i overflater som er et symptom på fuktvandring gjennom grunnmur.

Ved bruk av fuktindikator mot fritt eksponerte murflater indikeres fukt.

Det påviste fuktnivå gir grunn til å overvåke konstruksjonen jevnlig for å se utvikling over tid, og eventuelt foreta tiltak for å unngå fuktskader.

Ytterligere undersøkelser av konstruksjoner for kartlegging av skadeomfang og årsak anbefales.

Ny drenering kan vurderes ut fra arealbehov og eget krav til nytteverdi av kjelleren. Fuktsikringstiltak må påregnes.

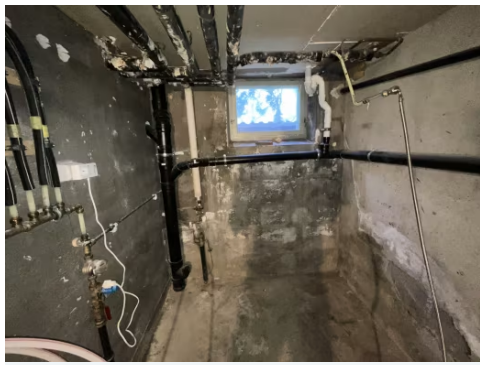
Eier opplyser at ved snøsmelting kan det trenge vann inn gjennom vegg. Anbefaler ytterligere undersøkelser.

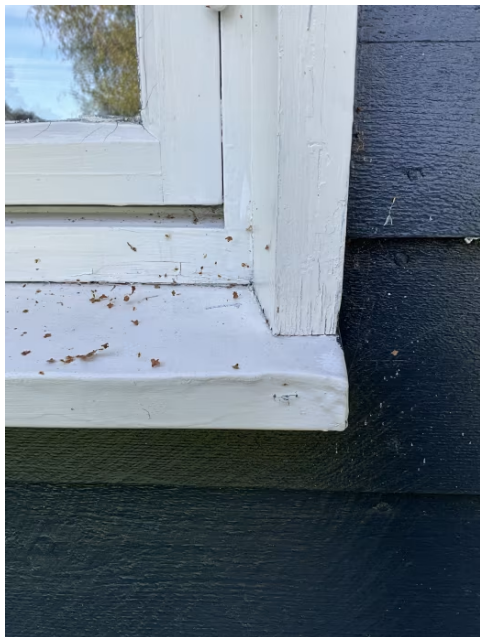
Det er påvist avvik ved omramming. Liten/ingen avstand mellom trepanel og beslag, fare for fuktopptrekk.

Bør påregne utskiftninger av gamle vinduer. Skade i vindu må utbedres.

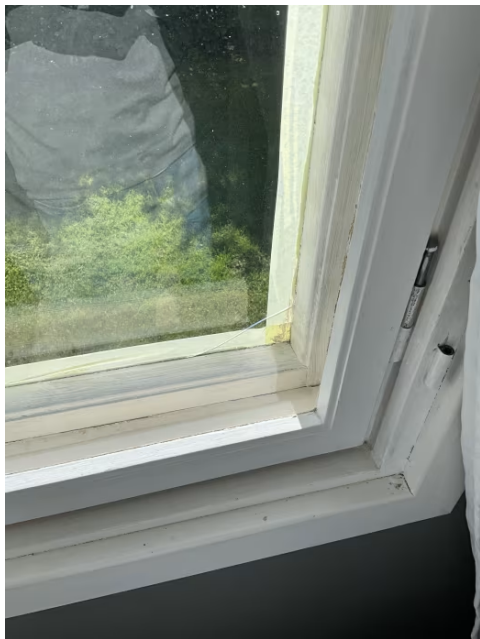
Viser sprekk i glass ved soveromsvindu.

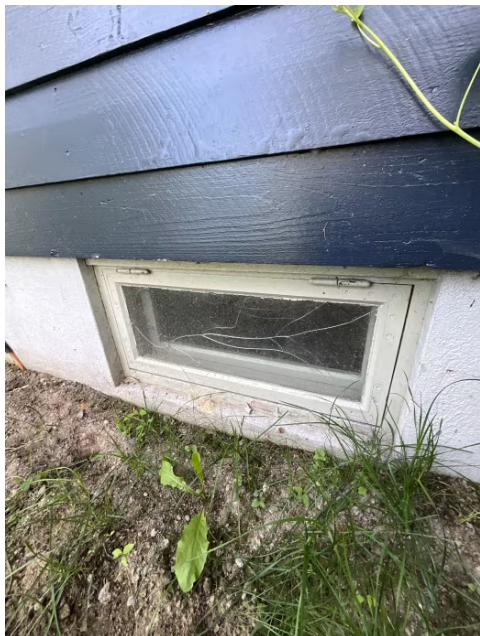
Viser sprekk i glass ved kjellervindu.

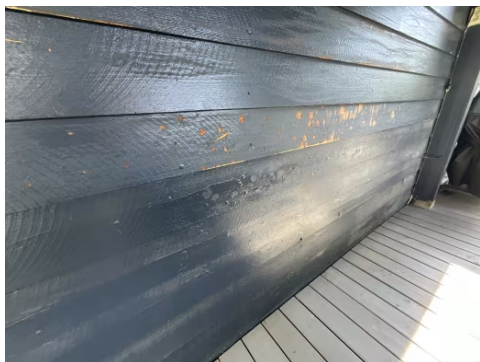
Det registreres blærer i overflatebehandling/malingen. Skyldes trolig tidligere behandling med linolje.

Som følge av beskaffenhet har deler av kledning behov for ekstra vedlikehold og enkelte panelbord må påregnes skiftet. Omfanget er ikke vurdert, men er relativt godt synlig. TG-2 er satt pga. aldrende/ slitt kledning med stedvis behov for ekstra vedlikehold/ utskiftinger.

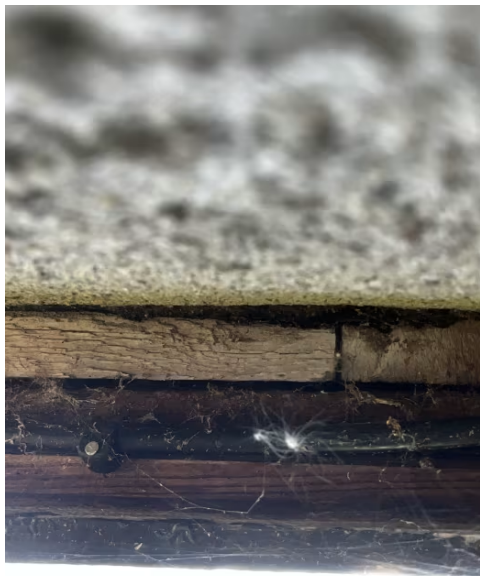
Det registreres manglende/dårlig lufting bak kledningen. Manglende eller dårlig lufting av kledning kan medføre fuktskader i veggen på grunn av sen uttørring av fukt i veggen som kan oppstå på grunn av inndriv av nedbør og kondensering.

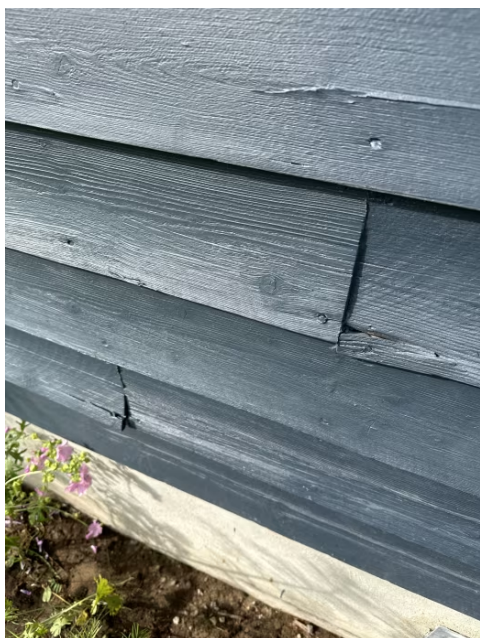
Det registreres stedvis sprekker i bord og ved skjøter ved kledning.

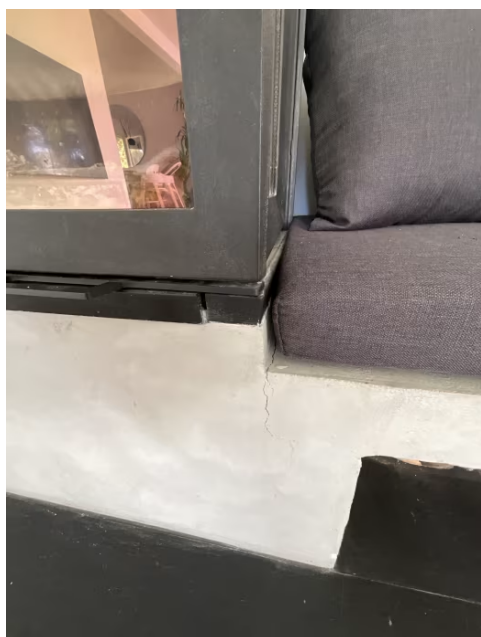
Viser mindre sprekk i overgang mot benk.

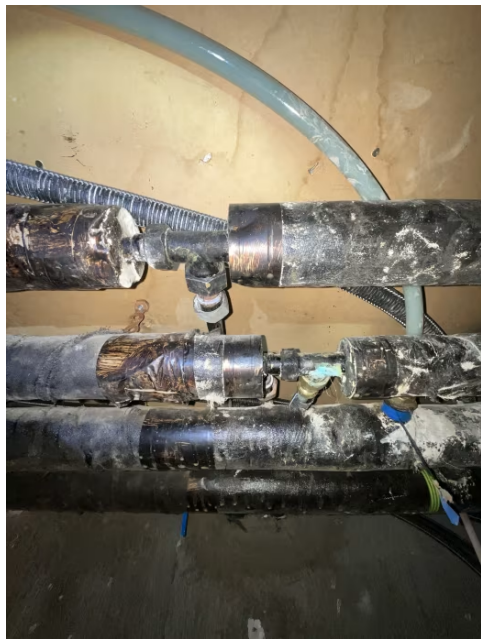
Det registreres irr og mindre drypplekkasjer på rør i kjeller.

Deler av vannrør er fra byggeåret, og har nådd en alder hvor det vil være økt risiko for lekkasjer.

Det er ikke kontrollert avrenning til avløp eller sluk og skader vil oppstå ved lekkasjer fra rørfordeling.

Det bør foretas tiltak på anlegget som sikrer bedre løsning på eventuelt lekkasjevann fra rør i rør system.

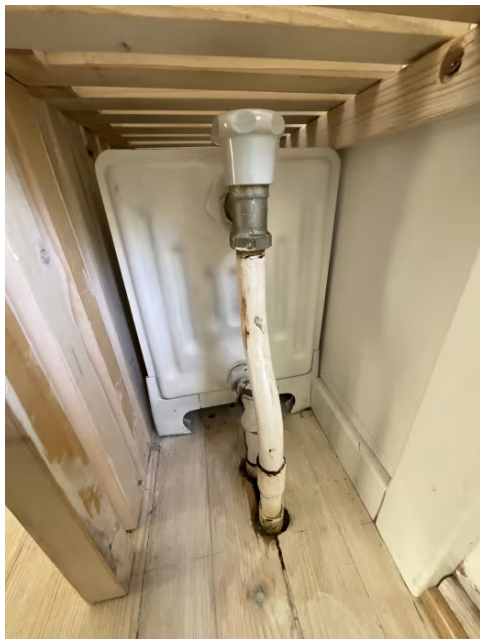
Anlegget har oppnådd en høy alder. Det vil være risiko for skader og lekkasjer i tiden som kommer.

Det registreres korrosjon ved rørkoblinger. Eier opplyser om at regulering ved eldre radiatorer må utføres med skiftnøkkel. Anbefaler ytterligere undersøkelser.

Det registreres stedvis irr og rust på koblinger.

Anlegget må sjekkes av fagperson, som må vurdere eventuelle tiltak på anlegget.

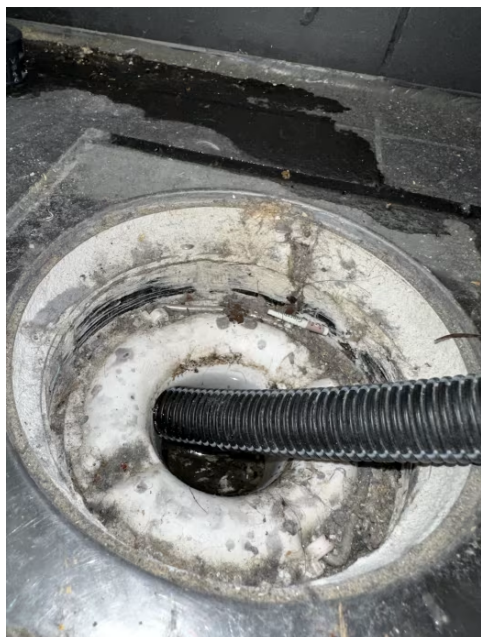
Pga flislim er det ikke mulig å fullverdig kontrollere klemring eller bruk av membran.

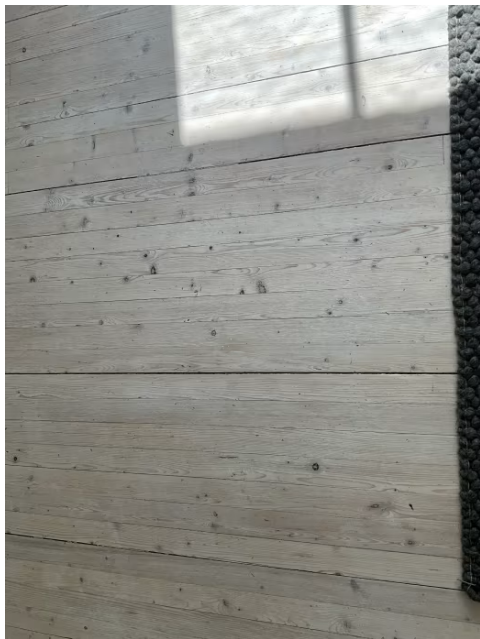
Det registreres sprekker i tregulv.
