Sagtjernvegen 11, 2408 ELVERUM

**Arkitekttegnet, moderne og stilren  
enebolig rett ved Sagtjernet.  
Velfungerende planløsning. Nyere  
oppgradert. Garasje.**

# Om eiendommen

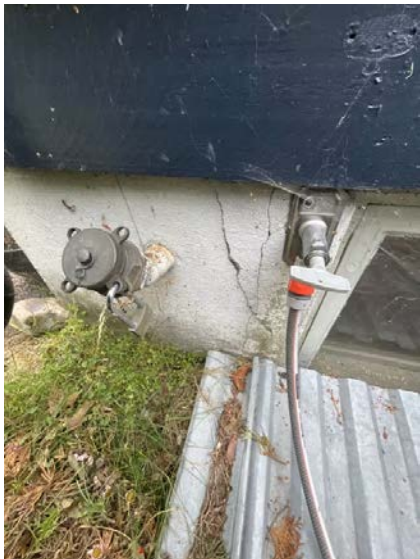
\*Grunnmur og fundament: På befaringdagen ble det registrert sprekker, avskalling av puss innvendig og utvendig på grunnmur. Grunnmur mangler stedvis overflatebehandling / puss. anbefalte tiltak Det anbefales å foreta en gjenpussing av sprekker i grunnmur, slik at forholdet kan observeres over tid, med tanke på om dette er under utvikling eller er stabilt. Løpende observasjoner anbefales for å bekrefte eller avkrefte en negativ utvikling.

Viser sprekk i grunnmur.

Løpende observasjoner anbefales for å bekrefte eller avkrefte en negativ utvikling.

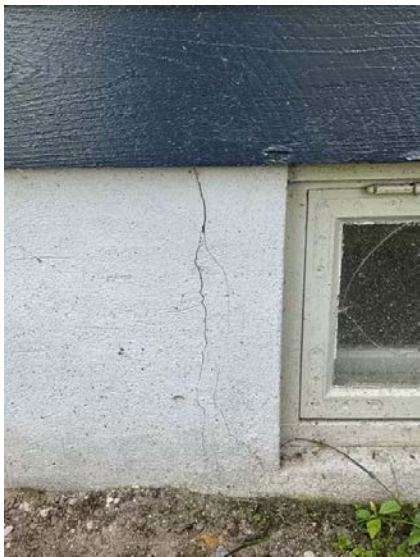
Viser sprekk i grunnmur.

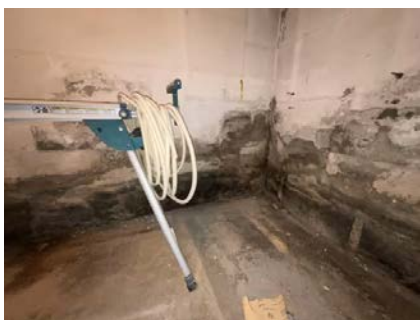
\* Rom under terreng: Det registreres en typisk "kjellerlukt" som erfaringsmessig kan komme fra en fuktskade. Det registreres mineralutslag (salt/kalkutsalg) i overflater som er et symptom på fuktvandring gjennom grunnmur. Ved bruk av fuktindikator mot fritt eksponerte murflater indikeres fukt. Kjelleren egner seg ikke for innredning med organiske materialer, og bør kun benyttes med fritt eksponerte murflater, for å ivareta best mulig vilkår for uttørring. Innvendig avflassing av puss og maling på vegger registreres. Eier informerer om at ved snøsmelting kan vann forekomme i deler av kjeller. Settes i sammenheng med sviktende drenering. anbefaler ytterligere undersøkelser. anbefalte tiltak Det påviste fuktnivå gir grunn til å overvåke konstruksjonen jevnlig for å se utvikling over tid, og eventuelt foreta tiltak for å unngå fuktskader. Ytterligere undersøkelser av konstruksjoner for kartlegging av skadeomfang og årsak anbefales. Ventilering kan med fordel forbedres ved etablering av flere veggventiler. Ny drenering kan vurderes ut fra arealbehov og eget krav til nytteverdi av kjelleren. Fuktsikringstiltak må påregnes. En eventuell oppbygging anbefales ikke før drenering/fuktsikring er utbedret.

Det registreres mineralutslag (salt/kalkutsalg/mugg) i overflater som er et symptom på fuktvandring gjennom grunnmur.

En eventuell oppbygging anbefales ikke før drenering/fuktsikring er utbedret.

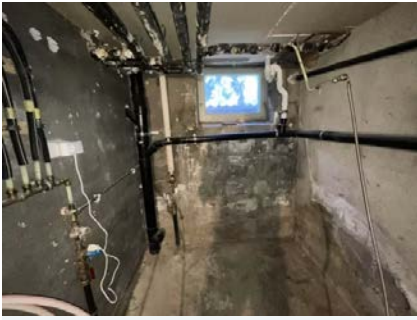
Eier opplyser at ved snøsmelting kan det trenge vann inn gjennom vegg. Anbefaler ytterligere undersøkelser.

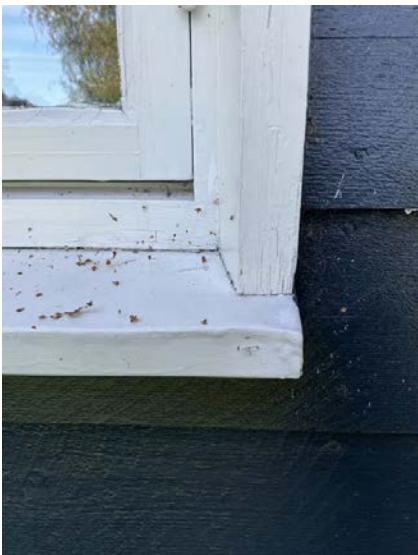
\* Vinduer og dører: Det blir påvist sprekk i vindusglass ved kjellervindu og på soverom. Kittfalsler (utvendig tetting mellom vindusramme og glass) er uttørket og stedvis løsnet. Enkelte vindu tar i karm og har behov for justering. Flere vindu lot seg ikke åpne pga limeffekt fra maling mellom karm og vindusramme. Det er påvist avvik ved omramming. Liten/ingen avstand mellom trepanel og beslag, fare for fuktopptrekk. Det registreres misfarging på innvendige karmen og foringer, trolig pga. kondens. TG 2 er satt med bakgrunn i alder og det vil være risiko for at vindusglass punkterer. Det må kunne påregnes vedlikehold samt evt utskifting av vinduer på sikt for å oppnå dagens krav til tetthet og isolering. Det er ikke etablert beslag under bunnkarm på vindu montert i mur. Anbefalte tiltak Bør påregne utskiftninger av gamle vinduer. Skade i vindu må utbedres. Overflatebehandlinger må påregnes. Justeringer/smøring anbefales. Kostnadsestimat kun ved utskifting av vinduer med knust glass. Det anbefales å etablere avstand mellom omramming og vannbrett. Utbedringskostnader: 10 000 - 50 000

Det er påvist avvik ved omramming. Liten/ingen avstand mellom trepanel og beslag, fare for fuktopptrekk.

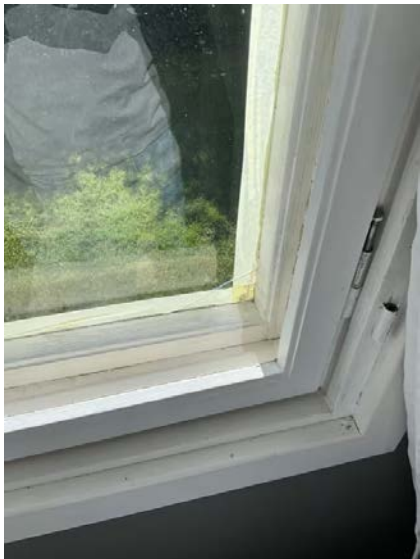
Viser sprekk i glass ved soveromsvindu.

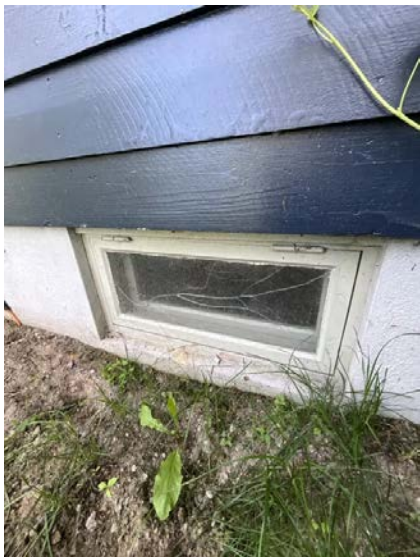
Viser sprekk i glass ved kjellervindu.

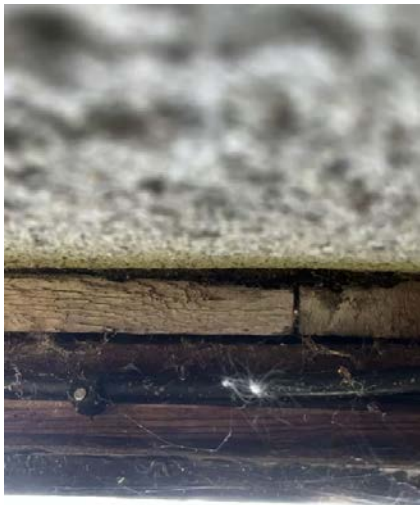
\* Yttervegger: Det registreres blærer i overflatebehandling/malingen. Skyldes trolig tidligere behandling med linolje. Det er stedvis værslitt/oppsprukket trevirke/trepaneler. Enkelte vridde bord. Stedvis mindre partier med noe råte. Det registreres manglende/dårlig lufting bak kledningen. Manglende eller dårlig lufting av kledning kan medføre fuktskader i veggen på grunn av sen uttørring av fukt i veggen som kan oppstå på grunn av inndriv av nedbør og kondensering. anbefalte tiltak Det bør foretas tiltak for å bedre lufting av kledningen. Som følge av beskaffenhet har deler av kledning behov for ekstra vedlikehold og enkelte panelbord må påregnes skiftet. Omfanget er ikke vurdert, men er relativt godt synlig. TG-2 er satt pga. aldrende/ slitt kledning med stedvis behov for ekstra vedlikehold/ utskiftinger.

Det registreres manglende/dårlig lufting bak kledningen.

Som følge av beskaffenhet har deler av kledning behov for ekstra vedlikehold og enkelte panelbord må påregnes skiftet. Omfanget er ikke vurdert, men er relativt godt synlig. TG-2 er satt pga. aldrende/ slitt kledning med stedvis behov for ekstra vedlikehold/ utskiftinger.

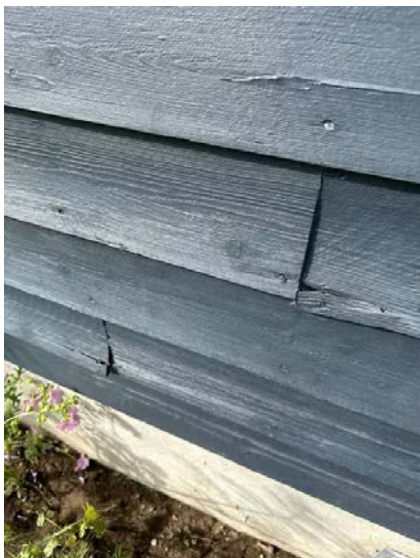
Det registreres stedvis sprekker i bord og ved skjøter ved kledning.

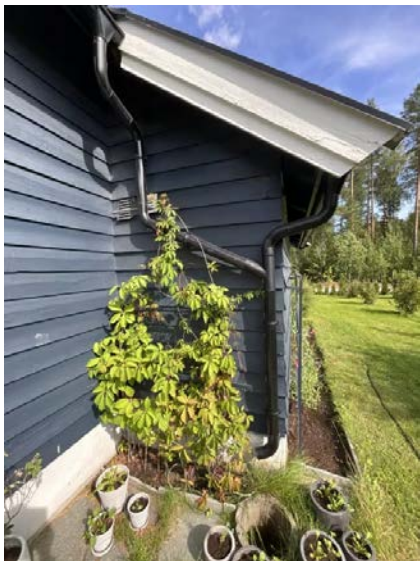
Taknedløp er avsluttet over bakken. Det er lite fall på terreng og grunnmuren får en stor fuktbelastning.

Det anbefales å snu utkast ved nedløpsrør og etablere drensør på utkast.

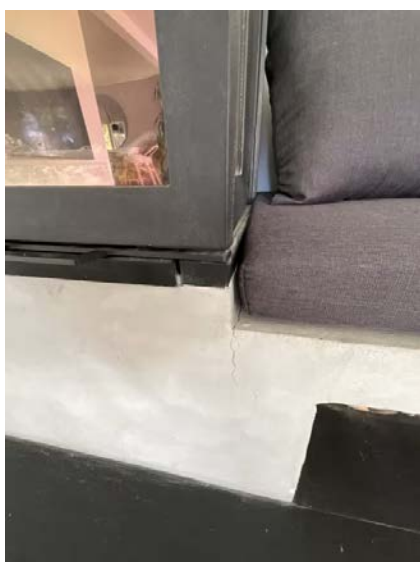
Viser mindre sprekk i overgang mot benk.

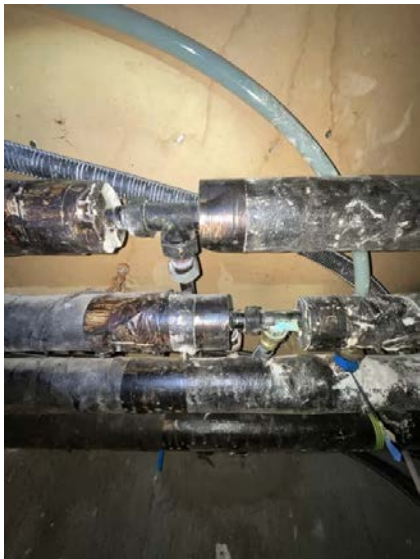
\* Vannledninger: Deler av vannrør er fra byggeåret, og har nådd en alder hvor det vil være økt risiko for lekkasjer. Det er ikke kontrollert avrenning til avløp eller sluk og skader vil oppstå ved lekkasjer fra rørfordeling. Det registreres vanddrypp fra eldre vannrør i kjeller. Med tanke på alder kan skader plutselig oppstå på anlegg av eldre årgang. Generelt anbefales regelmessig testing av hovedstoppekran for å kontrollere at den stenger ved en eventuell lekkasje. Anbefalte tiltak Hovedstoppekran og rørkurser anbefales merket for god oversikt. Det bør foretas tiltak på anlegget som sikrer bedre løsning på eventuelt lekkasjevann fra rør i rør system. Eldre vannledninger bør skiftes i forbindelse med fremtidig oppgradering.

Det registreres irr og mindre drypplekkasjer på rør i kjeller.

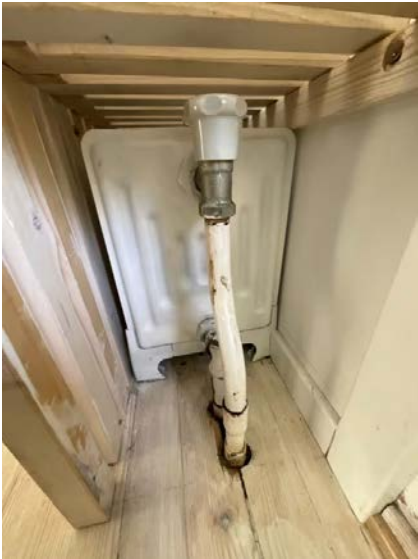
\* Vannbåren varme, radiatorer: Anlegget har oppnådd en høy alder. Det vil være risiko for skader og lekkasjer i tiden som kommer. Det registreres korrosjon ved rørkoblinger. Eier opplyser om at regulering ved eldre radiatorer må utføres med skiftnøkkel. Anbefaler ytterligere undersøkelser. Anlegget har oppnådd en høy alder og det vil være risiko for skader og lekkasjer i tiden som kommer. Levetid på vannbårne varmesystemer varierer, men generelt kan vi si at rørsystem og radiatorer har en forventet levetid på 30-50 år. Anlegget må sjekkes av fagperson, som må vurdere eventuelle tiltak på anlegget.

Det registreres stedvis irr og rust på koblinger.

Anlegget må sjekkes av fagperson, som må vurdere eventuelle tiltak på anlegget.

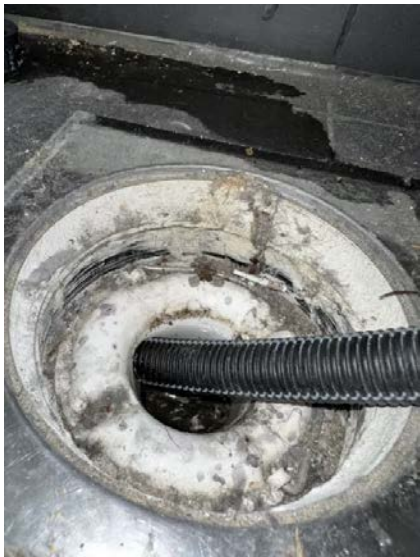
Pga flislim er det ikke mulig å fullverdig kontrollere klemring eller bruk av membran.

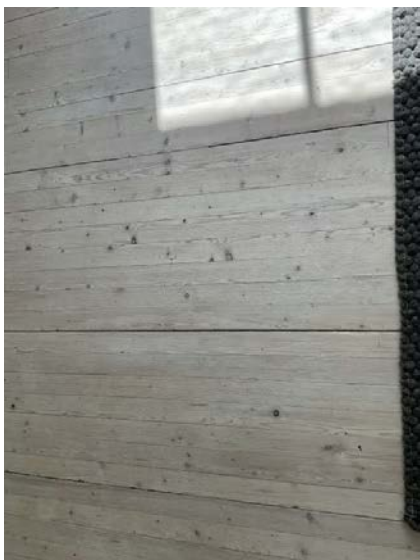
Det registreres sprekker i tregulv.
