# Bersagelveien 4 4311 SANDNES

## Tilstandsrapport Eierskifte

Boligtype: Leilighet

Byggeår: 2008

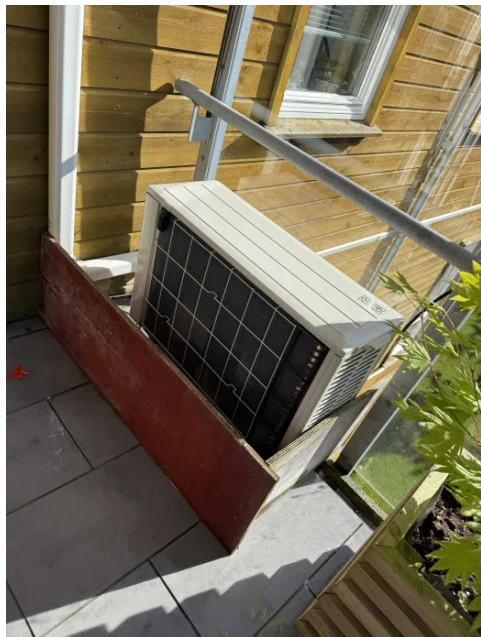
### 6.1 Balkong, terrasse, platting

Det er etablert en balkong i betong påmontert fliser.

Er det avvik på rekkverkshøyde og åpninger i rekkverket i forhold til gjeldene byggt teknisk forskrift på befaringstidspunktet? Ja

TG-2

Balkong må holdes ren for løv etc for å hindre at avløp går tett og det samler seg vann oppå denne. Normal tid før reparasjon av balkonger i betong er 15 - 25 år.

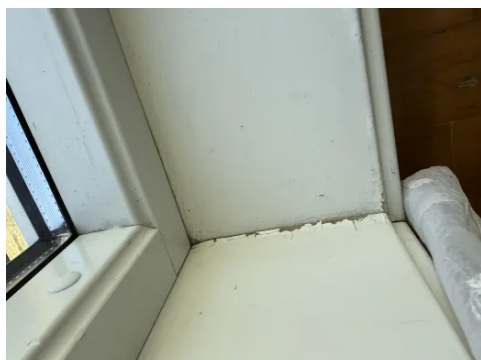
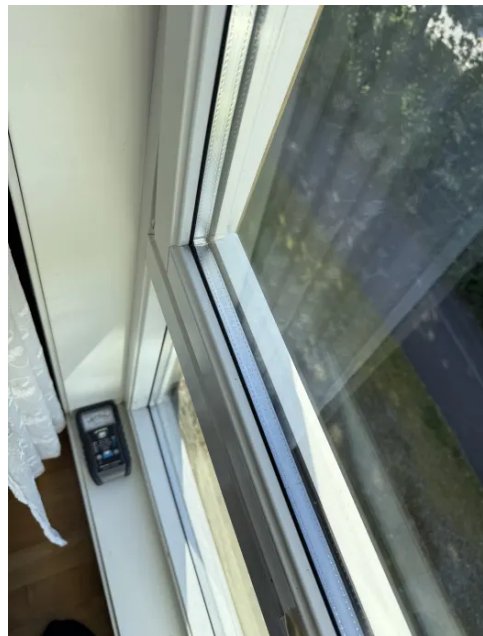
### 6.2 Vinduer og dører

Vinduer og dører fra byggeåret, normal slitasje iht. alder med noe nedbrytning i enkelte karmmer/glasslister som er mye utsatt for sol og fuktighet, påregnelig med noe slitasje i pakninger og beslag.

Panel på utvendige dører som står mot sør og vest er spesielt utsatt for sol og fukt og må jevnlig behandles for å unngå sprekker og skader.

Tg.2\_ Vannmerker i karm vindu soverom skyldes inndrev av vann når vindu står i luftstilling. Det ble ikke registrert fukt i berørt område på befaringsdagen.

Fuktskade i karm påregnes utbedret/behandlet.

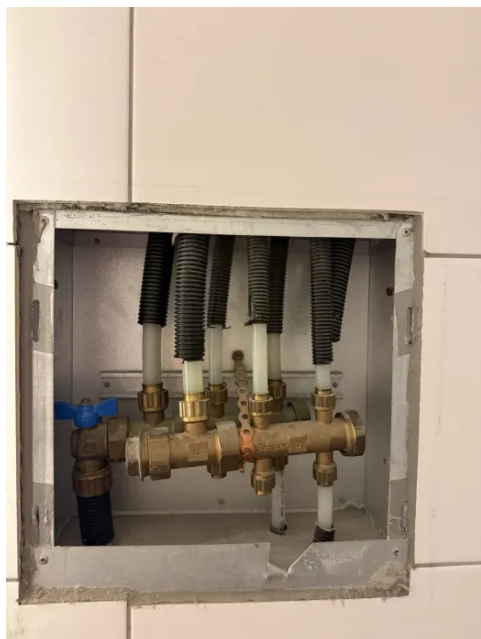
## 6.7 Vannledninger

Manglende drengåpning fra samleskap for synliggjøring av eventuelle lekkasjer.

Konsekvens: ved en evt. lekkasje kan det forekomme skade i lukket konstruksjon uten at en evt. fuktskade direkte blir synliggjort.

Avrenning fra fordelerskapet er ikke påvist: etablering av waterguard eller påvist dokumentert løsning med drens fra samleskap som kan ivareta vannsikkerhet.  
Normal tilsyn/vedlikehold.

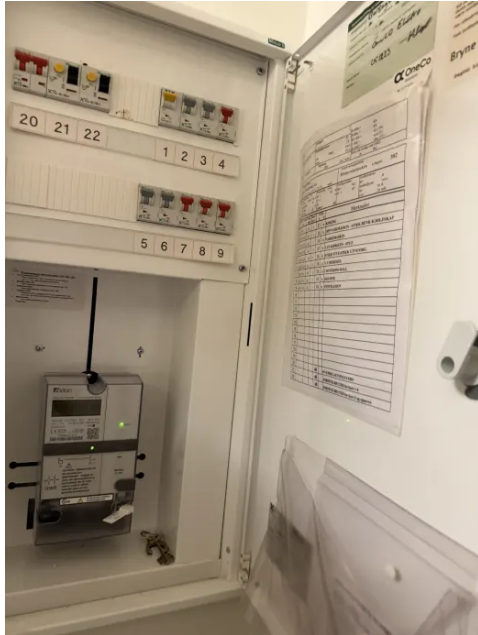
## 6.8 Elektrisk

Det er gjennomført en el kontroll datert 2007 av Bryne Elektriske AS uten avvik eller dokumentert rettet avvik. Valg av tilstandsgrad er satt med bakgrunn i at det er gjennomført kontroll / tilsyn uten avvik eller rettet avvik. Anlegget er utover dette ikke vurdert av bygningssakkyndig. Elektriske anlegget fra byggeåret, ingen avvik registrert.

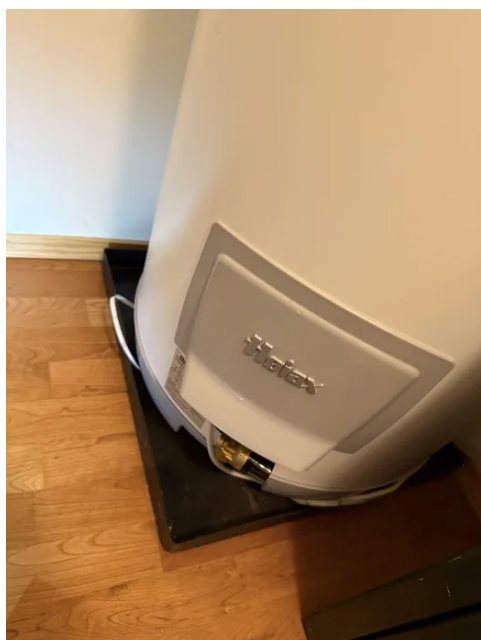
## 6.10 Varmtvannsbereder

Tg.2\_Beghrunnes med at berederen er plassert i rom uten sluk, med kar i bunn, men gulvet ellers har ikke tilfredsstillende tettesjikt eller fall til sluk.

Bereder anbefales plassert i rom med vann tetsjikt og direkte avrenning til avløp/sluk.  
Det er fare for at hvis en lekkasje oppstår at evt. overvann spres ut mot tilstøtende rom.

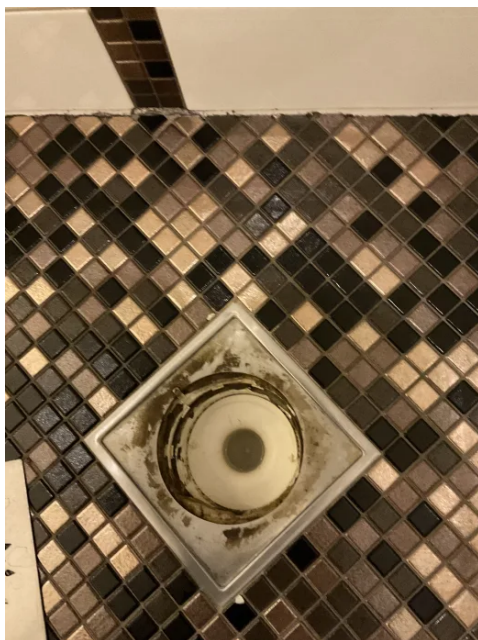
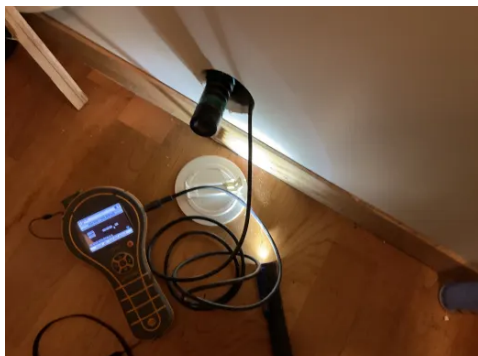
## 6.12 Våtrom: BAD/VASKEROM

**Oppsummering av overflater****TG-2**

Fallforhold til sluk, og høydeforskjell mellom topp sluk og topp membran ved dør, er tilfredsstillende.  
Ca 37 mm fall fra gulv ved dør til topp slukrist sluk, ca. 20 mm, synlig oppbrett av tetsjikt mot terskel.  
Mindre hakk i flis på gulvet i dusj og utenfor.  
Enkelte mindre riss/sprekk og noe misfarging i silikonfuge i dusj i overgang gulv/vegg.  
Tegn etter svertesopp i silikonfuge.

Membran er synlig ført under klemring i sluk.  
Med bakgrunn i alder på tettesjiktet / overflater er restlevetiden på rommet usikker.  
Normal tid før utskifting av gulv i våtrom med keramiske fliser direkte på membran er 10 - 30 år.  
Det bør forventes en redusert gjenværende brukstid på membran/ tettesjikt som følge av alder/  
membran har passert mer enn halvparten av sin forventede levetid.  
Ved endret bruk kan det forekomme skader i lukket konstruksjon.  
Tilstandsgrad 2 gis da tettesjiktet har passert 10 år og har en redusert gjenstående brukstid som følge av alder.

Det er registrert mindre fuktskade/topping i bunn finer sidefelter, på baders innredningen.  
Det er ikke montert spalte under toalett for synliggjøring av lekkasje fra sisterner.  
Manglende dreksåpning fra samleskap for synliggjøring av eventuelle lekkasjer.  
Konsekvens: ved en evt. lekkasje kan det forekomme skade i lukket konstruksjon uten at en evt. fuktskade direkte blir synliggjort.  
Dusj dør med tettelister i bunn tar i gulvet.
