Tilstandsrapport

Enebolig

Jordbærsvingen 31 , 1554 SON

Rapportdato: 19.04.2026

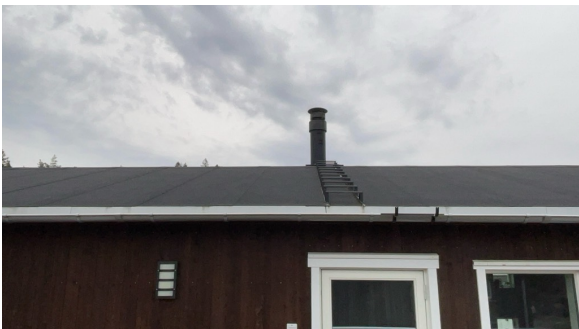
! TG 1 Taktekking

Tak i trekonstruksjon tekket med pappshingel.

Taket er besiktiget fra terrassen.

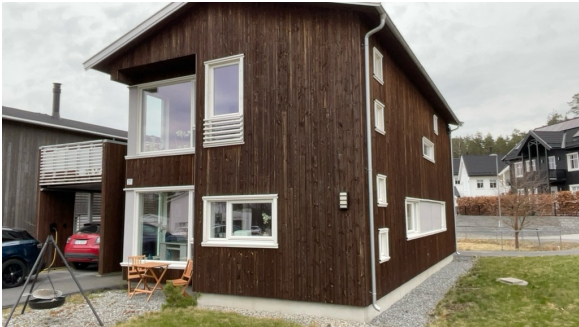
! TG 1 Veggkonstruksjon

Boligen er i trekonstruksjon utvendig med stående beiset panel.

Fasadene er godt vedlikeholdt.

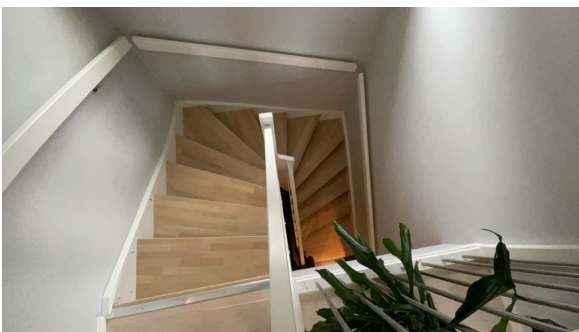
TG 1 Innvendige trapper

Tretrapp med åpne opptrinn.

Trappen er normalt godt vedlikeholdt. Noe knirk i trinnene.

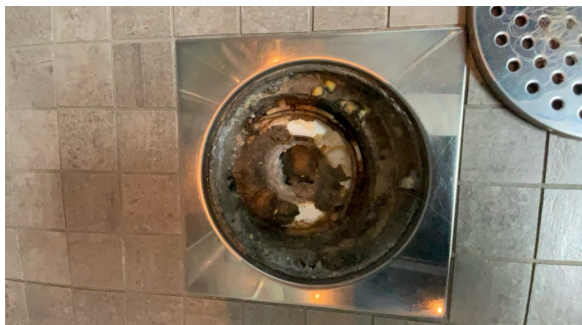
! TG 1 Sluk, membran og tettesjikt

Det er plastsluk. Membranen er festet til klemringen på sluket.

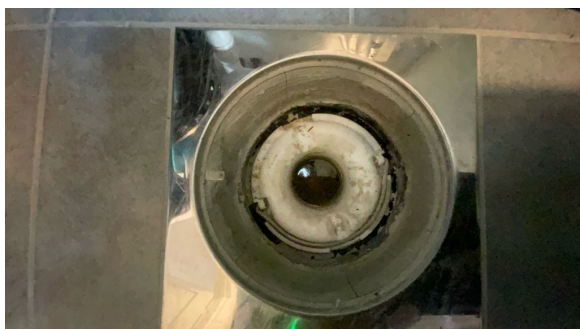
TG 1 Sluk, membran og tettesjikt

Det er plastsluk. Membranen er festet til klemringen på sluket.

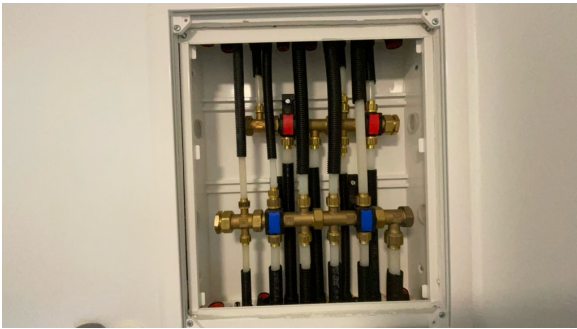
! TG 1 Vannledninger

Det er rør i rørsystem med fordelskap på vskerommet. Det er hovedstoppekran i vaskerommet.

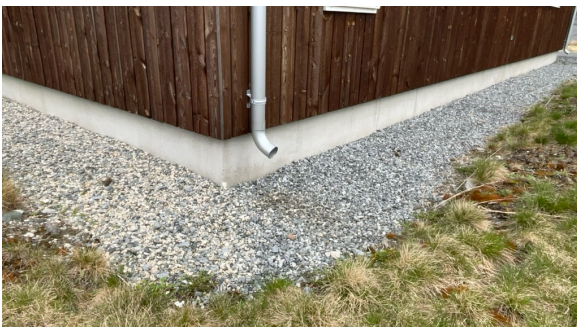
TG 1 Fuksikring og drenering

Det er ikke lagt drenering rundt boligen siden det ikke er kjeller.
