# Tilstandsrapport

Rekkehus

Kvernhusheia 38 B, 4634 KRISTIANSAND S

Befaringsdato: 29.04.2025

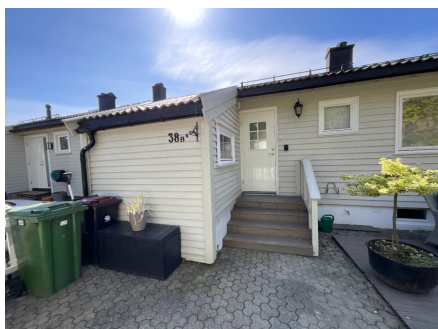
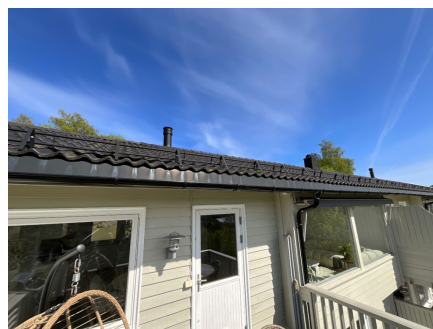
- Det er ikke krav om utbedring av snøfangere opp til dagens krav.
- Fare for snø fra taket ved manglende snøfangere.

Mangler snøfanger å deler av taket.

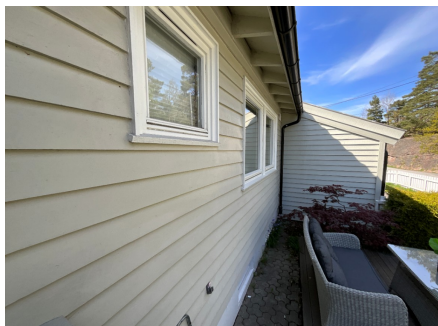
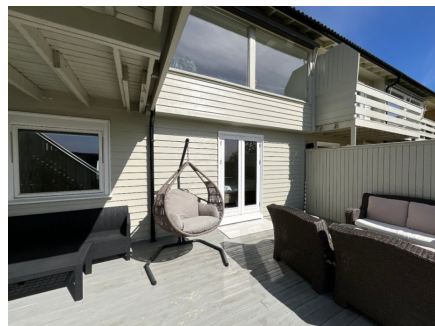
- Det er ingen eller liten lufting i nedre kant av kledning mot grunnmur.
- Det er påvist spredte råteskader i bordkledningen.

Ved råteskader eller fukt i kledning kan det ikke utelukkes råte/fukt i bakenforliggende konstruksjoner. Mangelfull eller ikke tilstrekkelig lufting av kledningen kan føre til fukt i bakenforliggende konstruksjoner.

Liten skade ved døra.

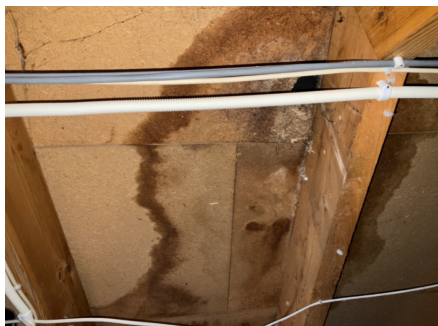
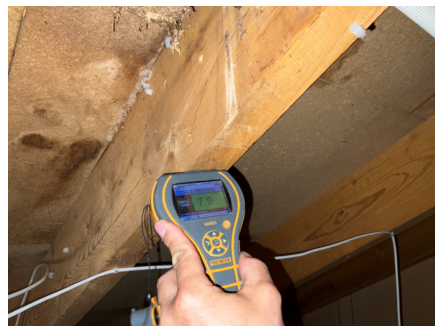
- Det er registrert symptom på fuktskader i konstruksjonen.

Ingen tiltak er nødvendige da merkene er av eldre dato, før taket ble byttet. Det er på befaringsdagen ingen tegn til fukt.

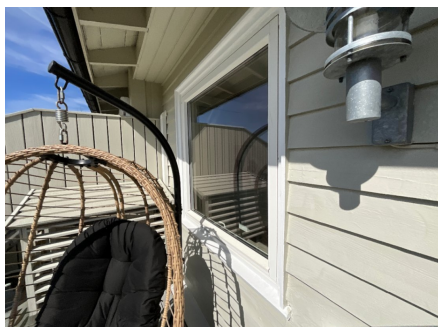
Bygningen har malte trevinduer med 2-lags glass.

De fleste vinduene er byttet, enten hele vinduet eller bare glasset.

Det er eldre vinduer i deler av underetasjen.

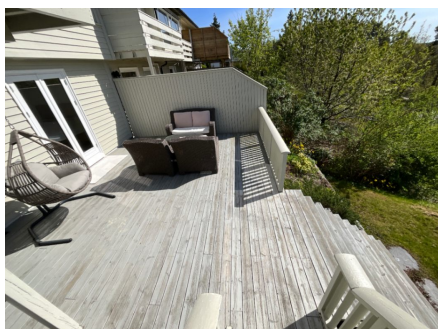
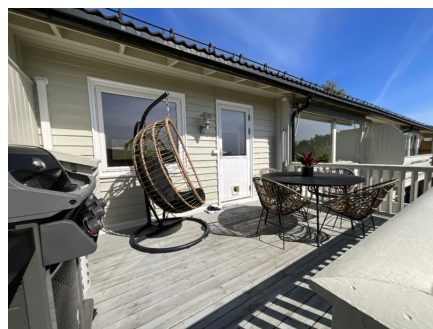
- Det er ikke krav om utbedring av rekkverkshøyde opp til dagens forskriftskrav.

Veranda og bærende konstruksjoner er dimensjonert etter byggeårets krav og forskrifter og vil ikke tilfredsstille dagens krav.

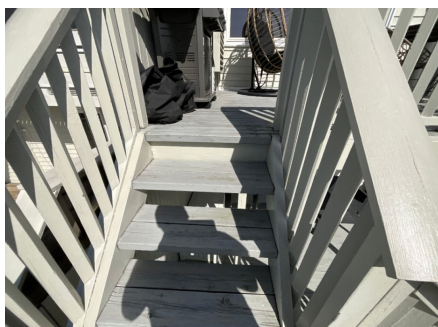
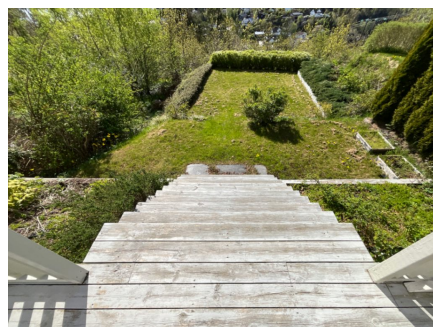
Utvendige trapper av tre. Det er montert rekkverk på den øverste trappen.

Konsekvens av manglende rekkverk er at trappen er mindre sikker i bruk og gir økt fare for fallskader.

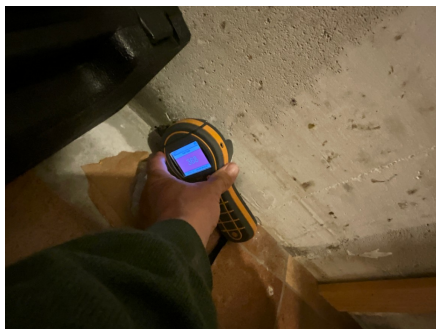
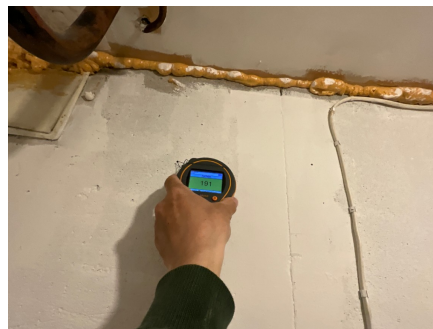
- Det er påvist indikasjoner på noe fuktgjennomtrenging inn i kjellermur.

Ved søk etter fukt er det økende mot gulvet. Dette kan tyde på fuktopptrekk fra grunnen eller ikke tilstrekkelig drenering.

- Det påviste fuktnivå gir grunn til å overvåke konstruksjonen jevnlig for å se utvikling over tid, og eventuelt foreta tiltak for å unngå fuktskader.

Se punkt drenering og terrengforhold. Det kan ikke garanteres å få en 100% tørr vegg i underetasjen selv med tiltak utvendig.

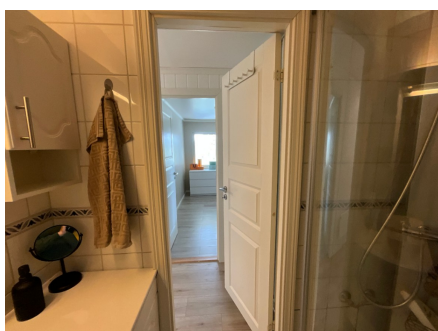
- Det er påvist at flisfuger har riss/sprekker.
- Det er vindu/dør med ikke fuktbestandige materialer i våtsonen (ved vask, dusj, badekar, osv.), løsningen eller byggematerialet er uegnet

Det benyttes tett dusjkabinett og veggene får derfor ingen vannbelastning ved normalt bruk, ved endret bruk (dersom dusjkabinettet fjernes) må det etableres membran i våtsoner.

- Fuger bør skiftes ut.
- Slike riss/sprekker kan indikere bakenforliggende fuktskader, og konstruksjonen bør observeres jevnlig for å vurdere utvikling.

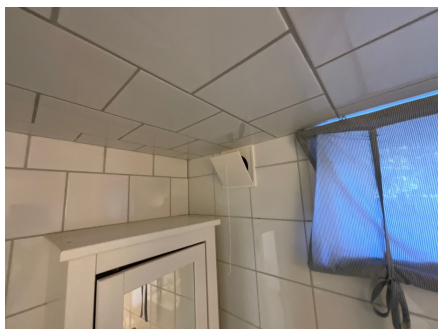
Utilstrekkelig ventilering av våtrom gir fare for fuktskader/merker på vegger og tak.

- Elektrisk avtrekksvifte bør monteres for å lukke avviket.

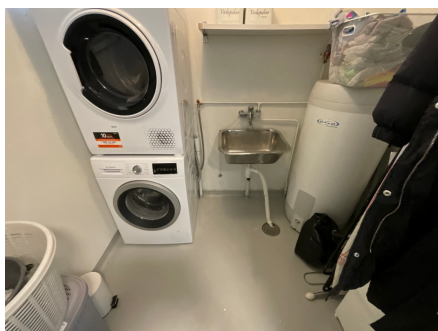
- Våtrommet fungerer med dette avviket.

For å lukke avvike må det etableres membran i våtsoner.

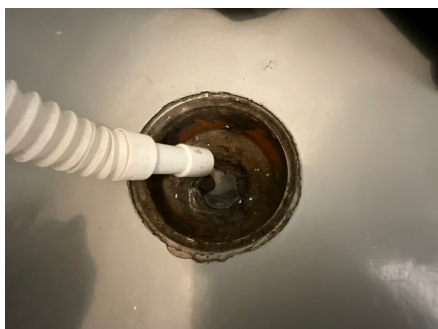
- Det er påvist mangelfull/feil utførelse rundt rørgjennomføringer e.l. som gir fare for fukt i konstruksjonen i våtsone.
- Mer enn halvparten av forventet brukstid er passert på membranløsningen.
- Mer enn halvparten av forventet brukstid er passert på slukløsningen.

Eldre sluker uten membran eller klemring gir økt risiko for skader i tilstøtende konstruksjoner.

- Sluket må sjekkes og rengjøres jevnlig.
- Overvåk tilstanden jevnlig. For å få tilstandsgrad 0 eller 1 må slukløsningen skiftes ut og sannsynligvis må også membransjiktet skiftes/utbedres. Det er imidlertid vanskelig å si noe om tidspunktet for når dette er nødvendig.

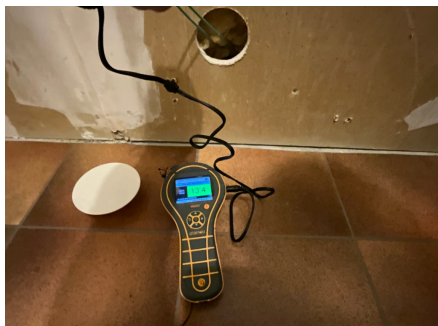
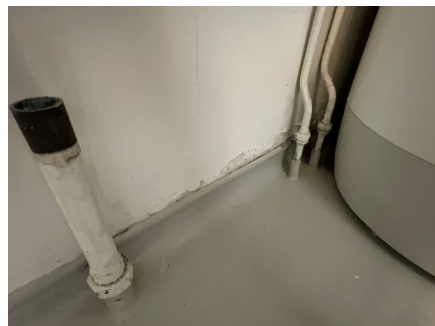
- Det er registrert symptom på fuktskader

Det er registrert fuktvandring i muren mot yttervegg. Avviket er ikke fukt fra vaskerommet, men kommer fra utsiden. Se punkt drenering og utvendig fuktsikring.

- Det må gjennomføres ytterligere undersøkelser.

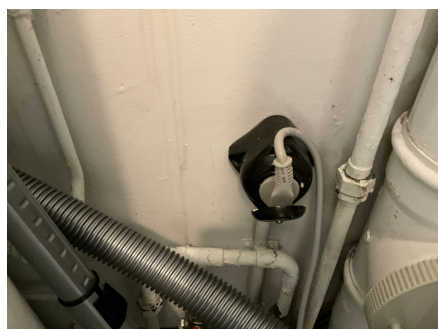
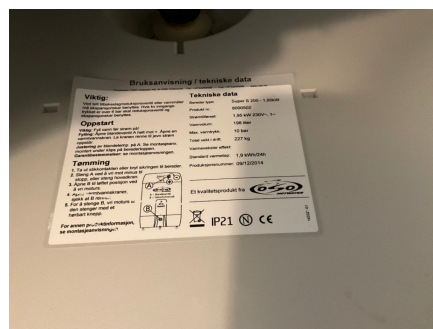
Den elektriske tilkoblingen med stikkontakt kan medføre økt fare for brannutvikling, grunnet belastningen tilkoblingen utsettes for.

Tilstandsgraden settes i tråd med krav gitt i gjeldende standard (NS3600)

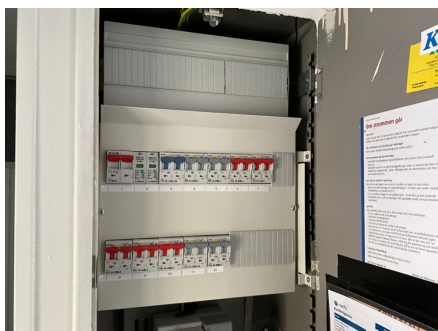
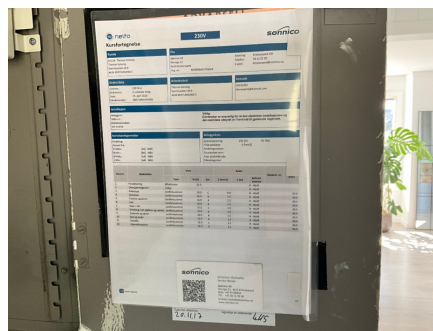
Deler av anlegget er fra byggeår.

Anbefaler utvidet el kontroll.

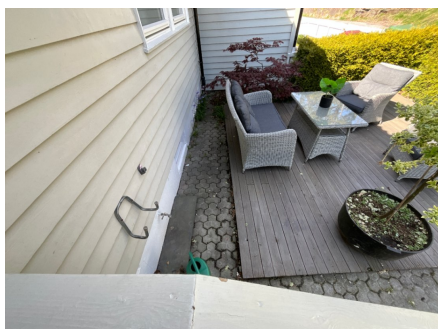
- Det mangler, eller på grunn av alder er det sannsynlig at det mangler, utvendig fuktsikring av grunnmuren ved kjeller/underetasje.
- Mer enn halvparten av forventet levetid på drenering er overskredet.

Det er fuktighet i de deler av boligen som ligger under terrenget.

Det er ved søk etter fukt vått i deler av underetasjen, anbefaler å gjøre terreng justeringer og på sikt bør også dreneringen byttes ut.

Fare for ytterligere skader i underetasjen.

- Det bør foretas terrengjusteringer.
