Tilstandsrapport

📍 Grauavegen 53, 5706 VOSS

gnr. 113, bnr. 11

Befaringsdato: 05.06.2023

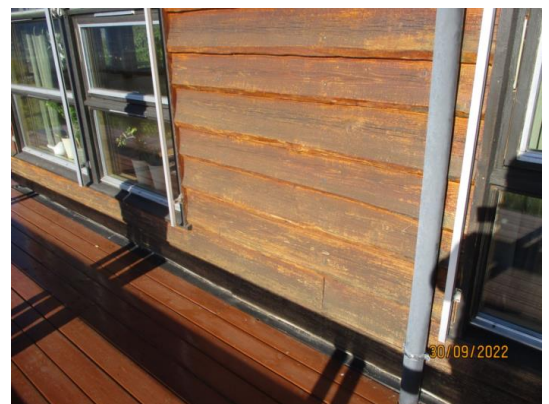
Veggene har bindingsverkskonstruksjon fra byggeår. Fasade/kledning har liggende villmarkskledning som er beisa

- Det er værslitt/oppsprukket trevirke/trepaneler.

- Det må foretas tiltak for å lukke avviket.

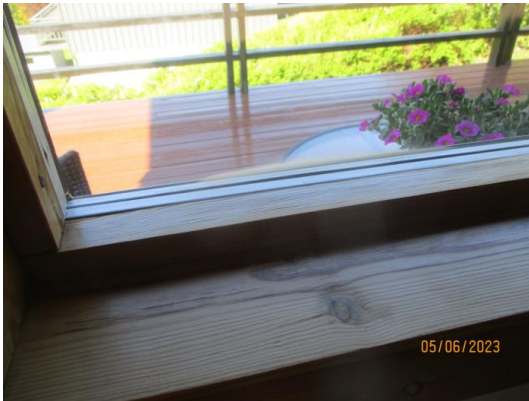
Punkttert vindu i gavl

- Det er avvik:
- Det er påvist noen glassruter som er punkttert eller sprukne

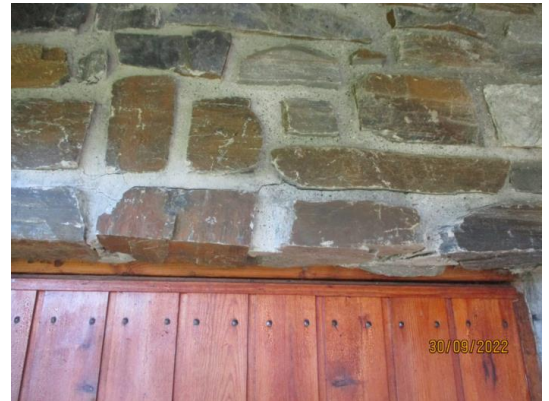
Riss/sprekk over dør til teknisk rom i kjeller

Sprekk over dør til kjeller/teknisk rom

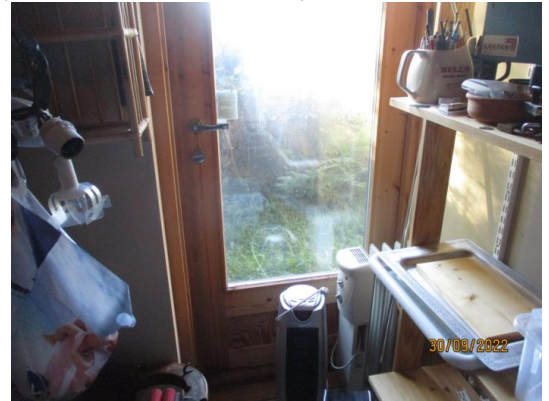
Punkttert vindu i dør, kjeller

- Det er påvist dører med punkterte eller sprukne glassruter.
- Det er avvik:

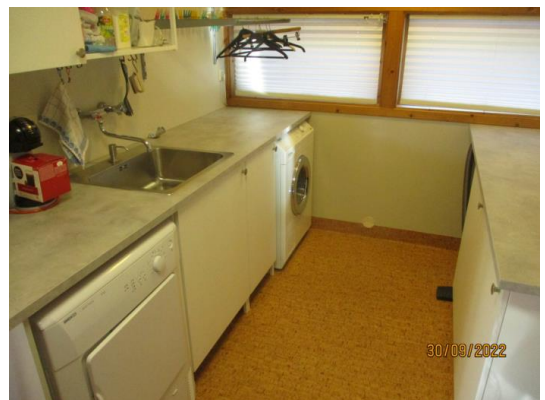
Aktuell byggeforskrift er byggeforskrifter fra før 1997. Dokumentasjon: ingen dokumentasjon.

Fornya vegger og innredning i 2021

- Våtrommet må oppgraderes for å tåle normal bruk etter dagens krav.

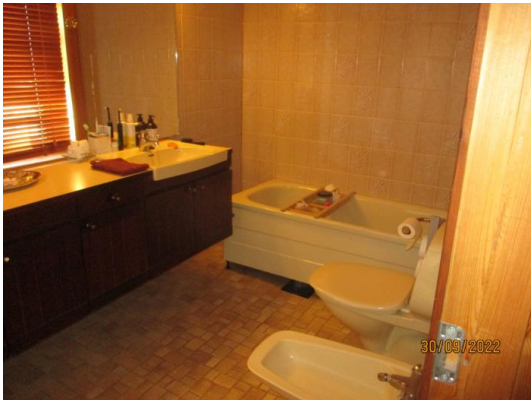
Aktuell byggeforskrift er byggeforskrifter fra før 1997. Dokumentasjon: ingen dokumentasjon.

- Våtrommet må oppgraderes for å tåle normal bruk etter dagens krav.

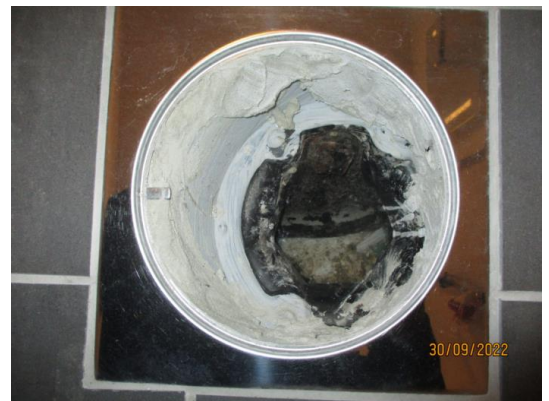
Det er plastsluk og smøremembran med dokumentert utførelse (eigar har faktura på utført arbeid)

- Over halvparten av forventet brukstid er oppbrukt på slukløsningen.

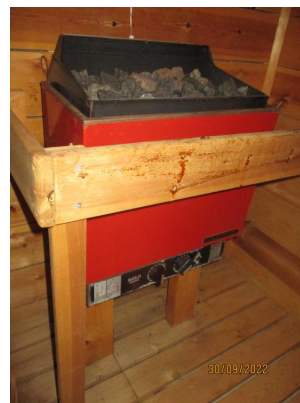
Ovn i badstue

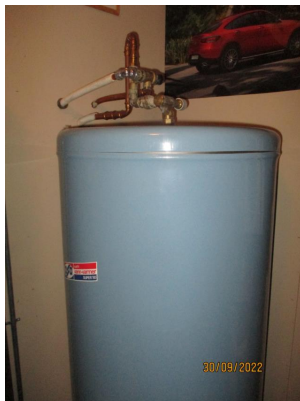
- Det er avvik:
- Det er påvist at varmtvannstank er over 20 år

Manglende avrenningsmulighet eller andre kompensierende løsninger fra varmtvannstanken
Irr/korrosjon på rør/koblinger

- Det er ikke behov for utbedringstiltak siden tanken fungerer i dag, men ut ifra alder kan skader plutselig oppstå på eldre tanker.

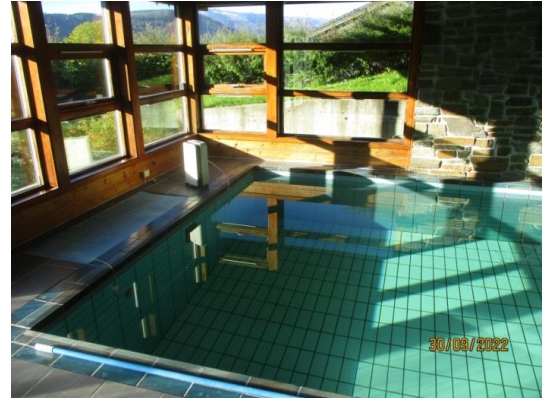
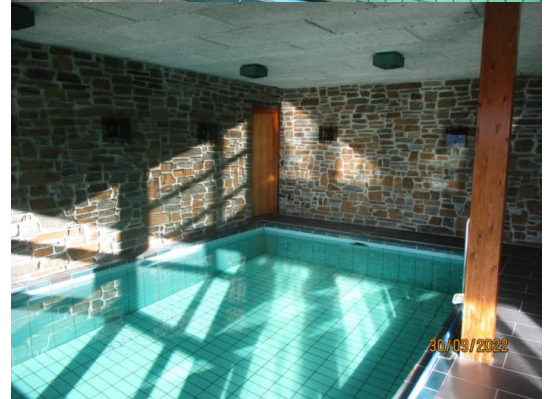
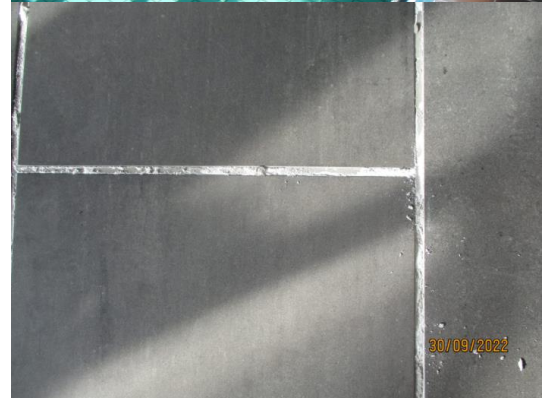
Saltutslag i fuger

Riss/sprekk i fliser i bunn basseng, ikkje tegn til lekkasje pr idag
Saltutslag i fuger, golv ved basseng. Opplyst av eigar at dette kjem når bassenget er i bruk med kaldt rom/kaldt vatn over lengre tid og forsvinner når rommet er i bruk
Alder basseng 40 år

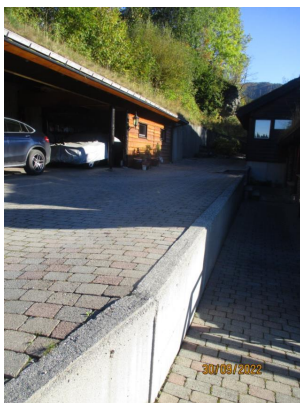
Utvendig > Utvendige trapper [Gå til side](#)
Det er avvik:
Mangler rekkverk

Mangler rekkverk
