Tilstandsrapport

📍 Grauavegen 53, 5706 VOSS

gnr. 113, bnr. 11

Oppdragsnr.: 18970-1317

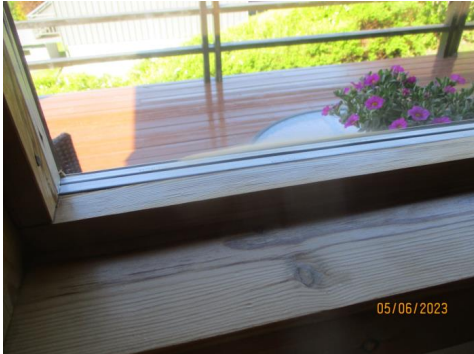
- Det er avvik:
 - Det er påvist noen glassruter som er punktert eller sprukne
- Det er slitasje i karmen og pakninger som har mista sin elastisitet.

Punkttert vindu i gavl

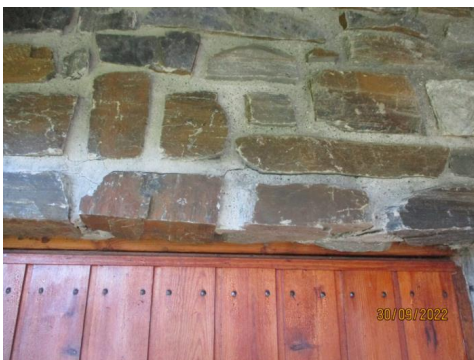
Sprekk over dør til kjeller/teknisk rom

Riss/sprekk over dør til teknisk rom i kjeller

- Dører med punkterte/sprukne glass må påregnes skiftes ut, enten hele døren eller kun selve glassene.

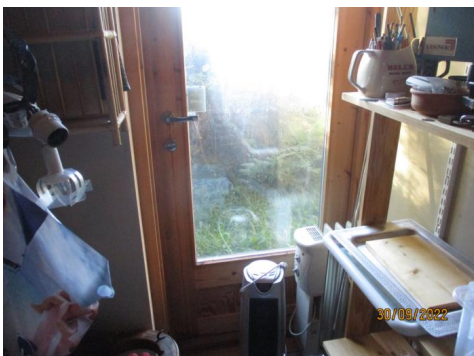
- Det er påvist dører med punkterte eller sprukne glassruter.
- Det er avvik:

Punkttert vindu i dør, kjeller

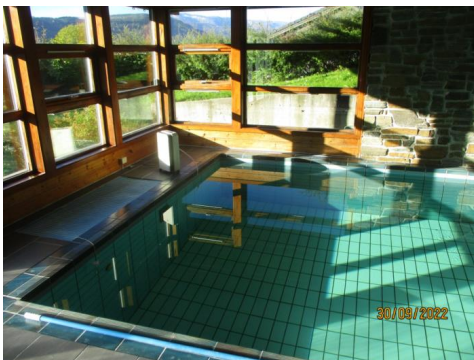
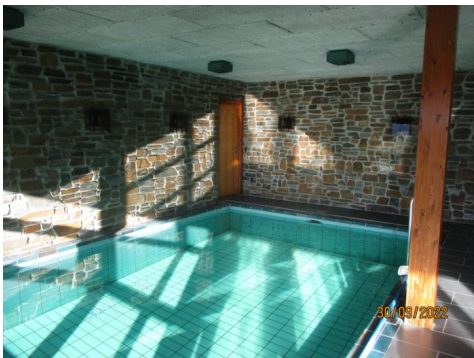
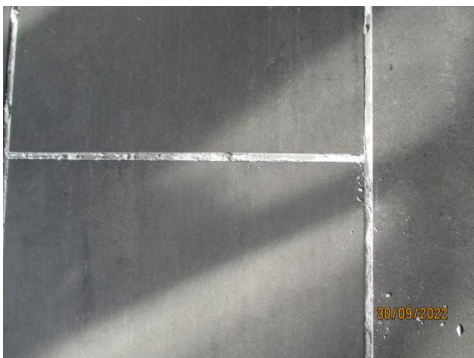
Riss/sprekke i fliser i bunn basseng, ikkje tegn til lekkasje pr idag
Saltutslag i fuger, golv ved basseng. Opplyst av eigar at dette kjem når bassenget er i bruk med kaldt rom/kaldt vatn over lengre tid og forsvinner når rommet er i bruk
Alder basseng 40 år

Saltutslag i fuger

Ikkje behov for umiddelbare tiltak.

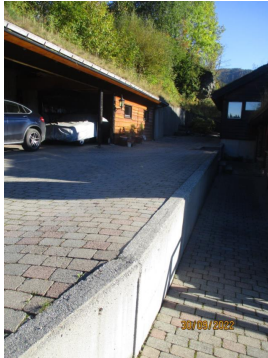
Mangler rekkverk
