Nøkkelinformasjon

Salgsobjekt: Enebolig
Eierform: Eiet
Byggeår: 1982
BRA-i/BRA Total 384/444 kvm
Tomtstr.: 1493.7 m²
Soverom: 5
Antall rom: 7
Gnr./bnr. Gnr. 113, bnr. 11
Oppdragsnr.: 1507230004

Arkitekttegnet enebolig i enden av blindvei med nydelig utsikt! Meget innholdsrik med innendørs basseng.

Om eiendommen

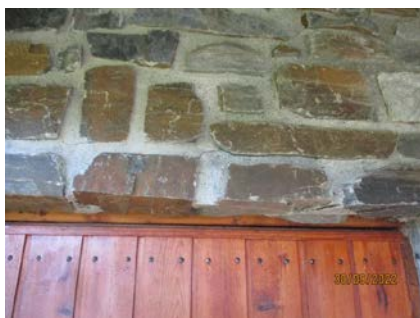
Sprekk over dør til kjeller/teknisk rom

Riss/sprekk over dør til teknisk rom i kjeller

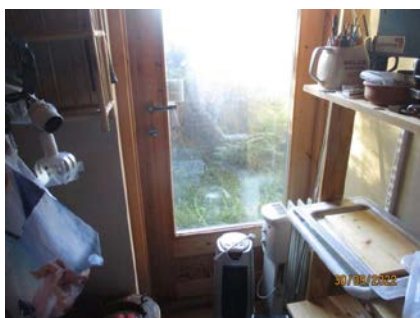
- Det er påvist dører med punkterte eller sprukne glassruter.
- Det er avvik:

Punkttert vindu i dør, kjeller

- Dører med punkterte/sprukne glass må påregnes skiftes ut, enten hele døren eller kun selve glassene.

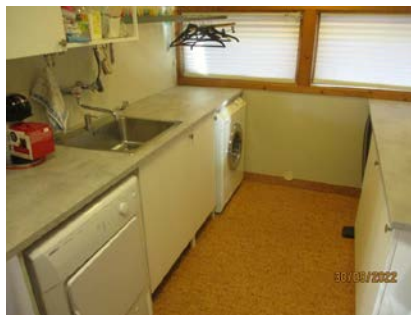
1. ETASJE > VASKEROM

Fukt i tilliggende konstruksjoner

- Våtrommet må totalrenoveres. Alle forhold med tettesjikt, våtsone, sluk m.m. må dokumenteres.
