# Tilstandsrapport

Enebolig

Grauavegen 53, 5706 VOSS

Befaringsdato: 14.05.2025

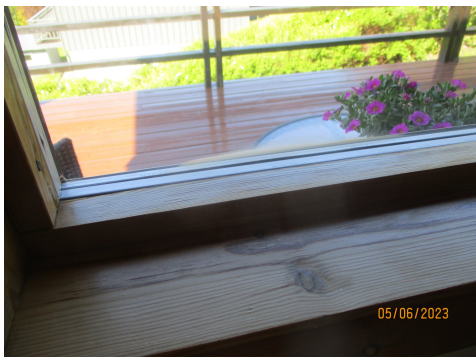
- Det er påvist noen glassruter som er punktert eller sprukne
- Det er avvik:

Punktert vindu i gavl

Alder 40 år, tilseier at utskifting må påreknast over tid.

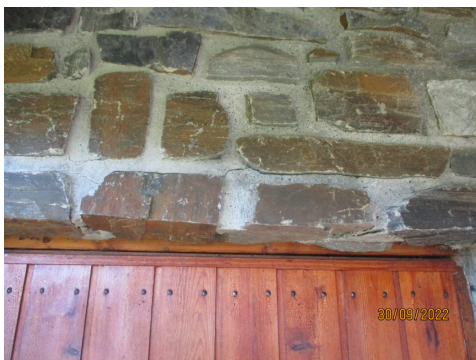
Sprekk over dør til kjeller/teknisk rom

Riss/sprekk over dør til teknisk rom i kjeller

- Dører med punkterte/sprukne glass må påregnes skiftes ut, enten hele døren eller kun selve glassene.

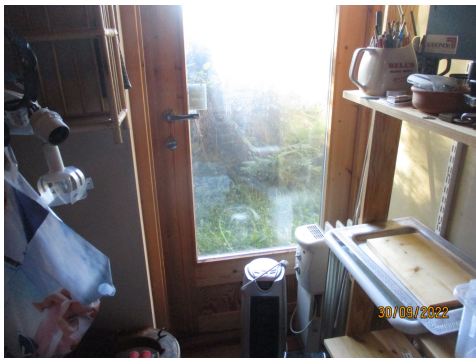
- Det er påvist dører med punkterte eller sprukne glassruter.
- Det er avvik:

Punktert vindu i dør, kjeller

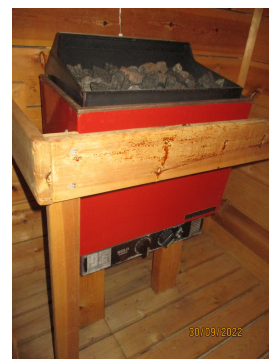
Ovn i badstue

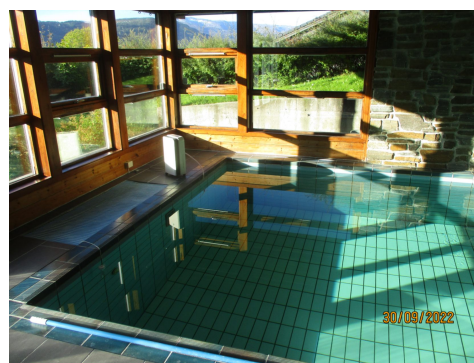
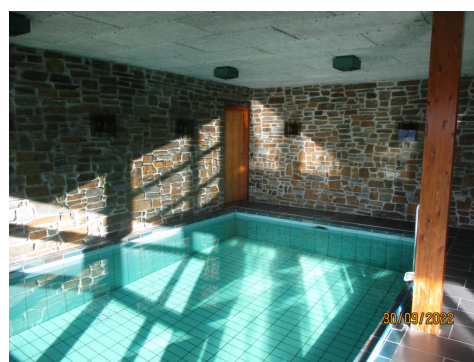
Riss/sprekke i fliser i bunn basseng, ikke tegn til lekkasje pr idag  
Saltutslag i fuger, golv ved basseng. Opplyst av eigar at dette kjem når bassenget er i bruk med kaldt rom/kaldt vatn over lengre tid og forsvinner når rommet er i bruk  
Alder basseng 40 år

Ikkje behov for umiddelbare tiltak.

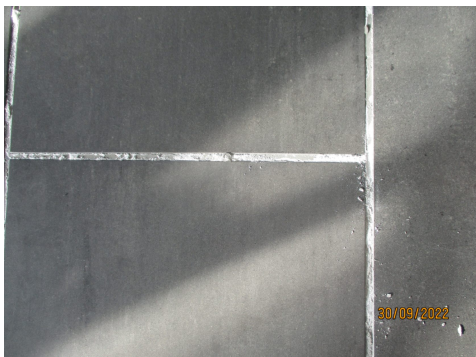
Saltutslag i fuger

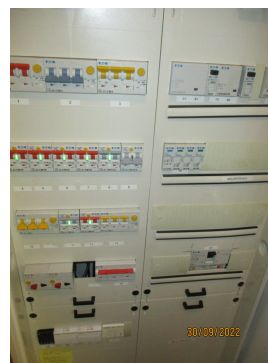
El-tavle

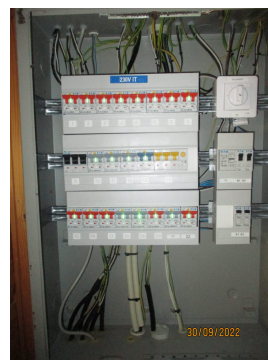
Undersentral

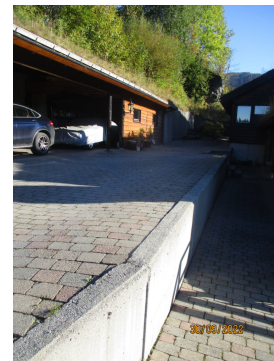
Mangler rekkverk

- Rekkverk/annen sikring på forstøtningsmur må settes opp/utbedres.

**Kostnadsestimat: Under 10 000**
