# Tilstandsrapport

Fritidsbolig

Nordstaulveien 128 C, 8845 SELØY

Befaringsdato: 03.03.2026

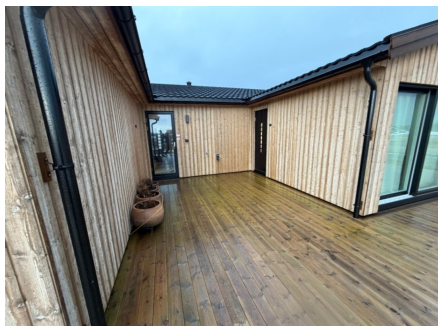
Det er kort avstand fra underkant av kledning til terrassegulvet. Når kledningen er montert med kort avstand fra terrasse og terreng medfører dette økt risiko for skade på kledningen og løsningen krever økt behov for vedlikehold.

Avstand fra taktekingen til underkant av kledningen medfører økt behov for vedlikehold. Ved utskifting av bordkledning, påse at det blir etablert større avstand.

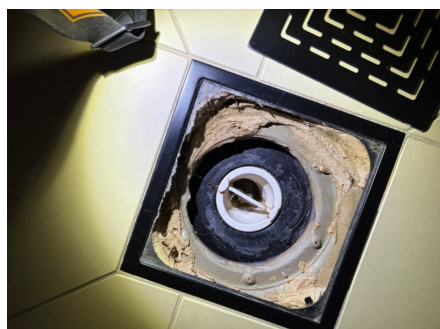
Det er plastsluk i rommet med synlig slukmansjett under klemringen.

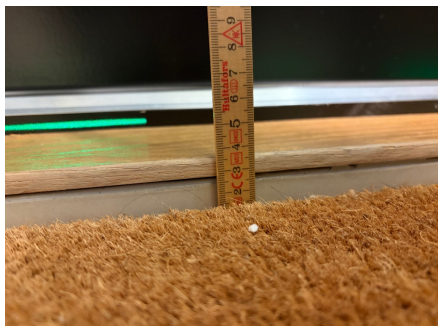
Oppkant under ytterdør 25mm

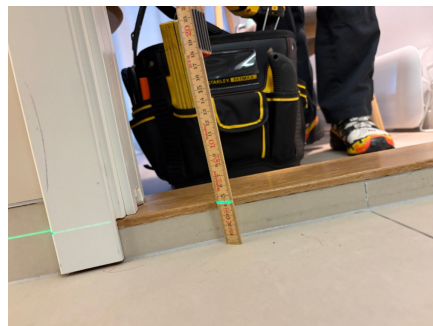
Oppkant under dør til soverom 35mm

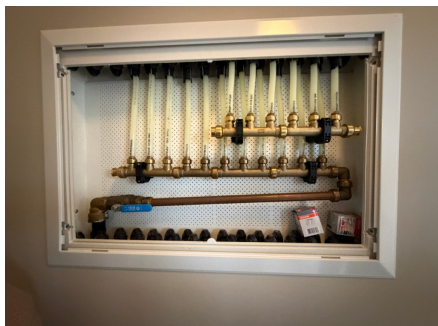
Rørkurser er merket

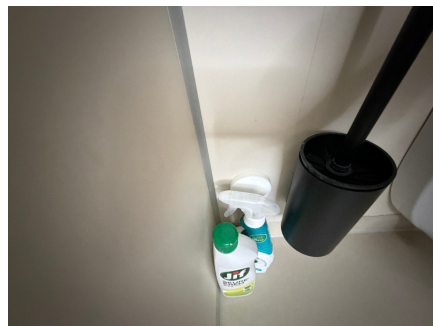
Avløp for skap

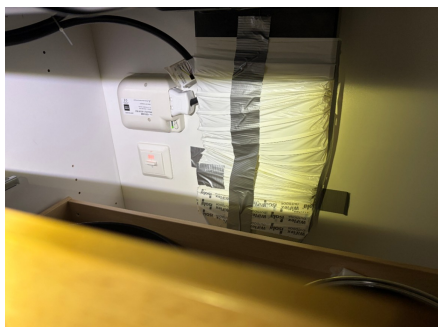
Bryter for bereder.
