# Tilstandsrapport

Boligbygg med flere boenheter

Uranveien 2 D, 4629 KRISTIANSAND S

# gnr. 151, bnr. 2692, snr. 4

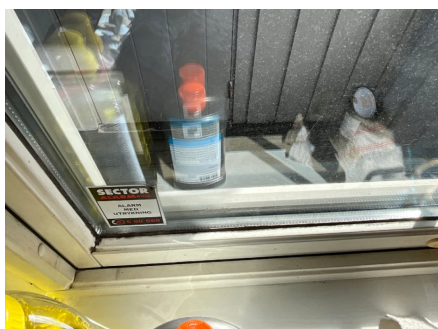
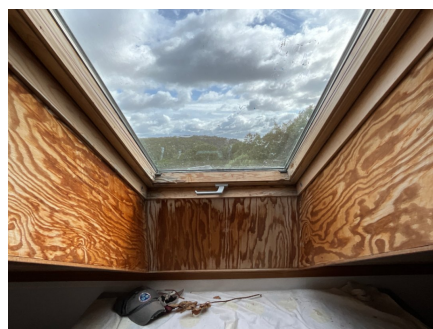
- Det er påvist at enkelte vinduer er vanskelig å åpne/lukke.
- Tilstandsgrad 2 gis når bygningsdelen har vesentlige avvik. Bygningsdelen skal enten ha feil utførelse, en skade eller symptomer på skade, sterk slitasje eller nedsatt funksjon. Graden gis når bygningsdelen trenger vedlikehold eller tiltak i nær fremtid. Graden skal også brukes når delen er gammel og det er grunn til å varsle om faren for skader på grunn av alderen, eller når det er grunn til å overvåke delen spesielt på grunn av fare for større skader eller følgeskader.
- Takvinduer har generelt kortere levetid enn vinduer som er plassert i veggene, da de blir mer utsatt for regn/snø. Beslag og tetting på utsiden er en kjent risiko og bør jevnlig inspiseres.

- Det må påregnes noe vedlikehold og at enkelte vinduer må skiftes ut.

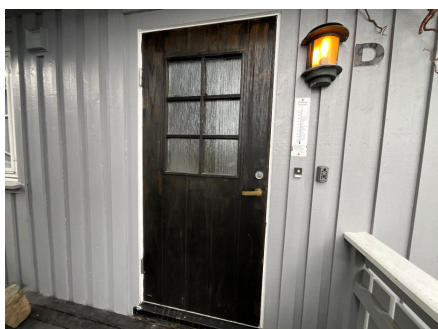
### TG 1 Dører

Bygningen har malt hovedytterdør og malt balkongdør i tre. Ytterdør og verandadør er funksjonstestet for heng i hengsler og tetting, uten å finne nevneverdig avvik. Årlig justeringer av dører må forventes.

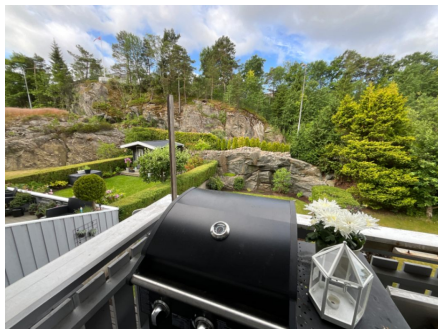
### TG 2 Balkonger, terrasser og rom under balkonger

Veranda med utgang fra stue. Dekke av terrassebord. Rekkverk av tre.

- Det er ikke krav om utbedring av rekkverkshøyde opp til dagens forskriftskrav.

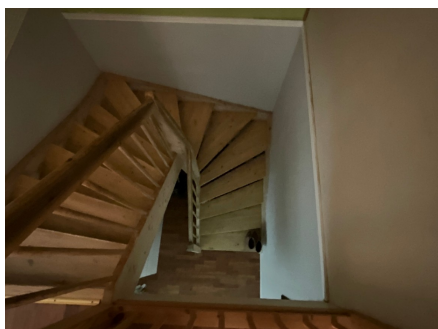
## TG 2 Innvendige trapper

Leiligheten har malt tretrapp.

- Håndløper må monteres på vegg for å tilfredsstille krav på byggetidspunktet.

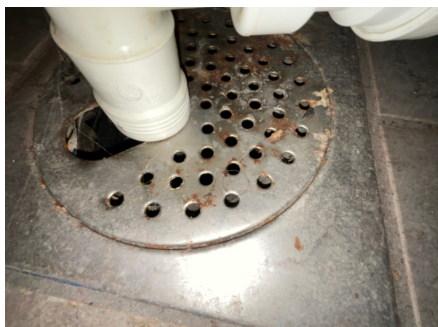
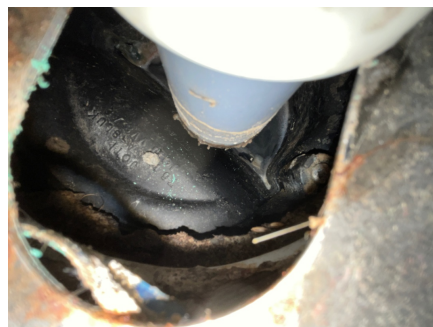
## TG 2 Sluk, membran og tettesjikt

- Eldre sluk av plast er ofte utsatt for lekkasjer og særlig i overganger. Eventuelle lekkasjer kan medføre fuktskader på tilliggende konstruksjoner.

- Uten tilfredsstillende klemring er det vanskelig å sikre en vanntett overgang mellom smøremembranen og sluket. Dette øker risikoen for at vann kan sive ned langs sidene av sluket og forårsake fuktskader i gulvkonstruksjonen og omkringliggende område.
- Det er viktig å merke seg at levetiden til en membran varierer basert på kvalitet, installasjon og bruk. Eldre membraner kan bli sprø og sprekke opp, noe som fører til at de mister sin vanntettende funksjon. Dette kan resultere i vannlekkasjer gjennom vegger og gulv og fuktskader.

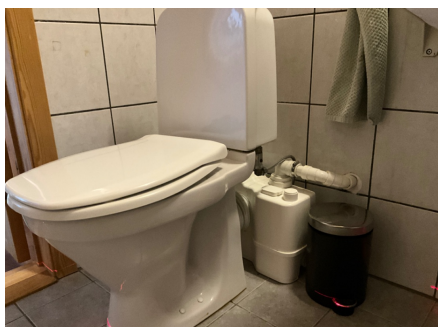
### TG 1 Sanitærutstyr og innredning

Rommet har innredning med nedfelt servant, toalett med kvern og dusjkabinett. Jevnlig kontroll og service på denne typen toalett må forventes.

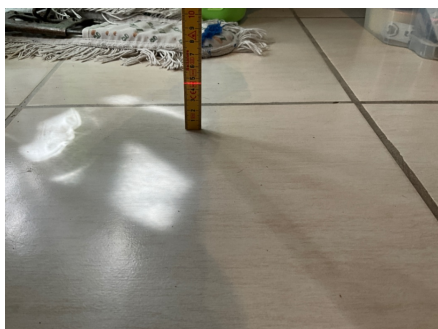
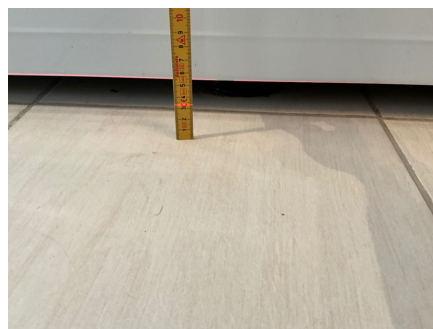
- Det er påvist avvik i krav til høydeforskjell/fall-løsning på våtrommet.
- Målinger viser at det ikke er fall til sluk (motfall).

Avviket tilsier at det vil bli liggende vann som ikke renner mot sluk.  
Kostnad må sees i sammenheng med de andre avvikene i rommet.

- Påviste avvik må utbedres, gulvet må bygges med riktig fall.

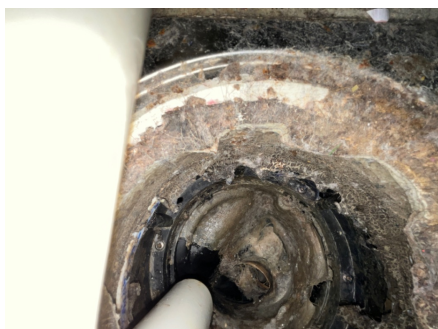
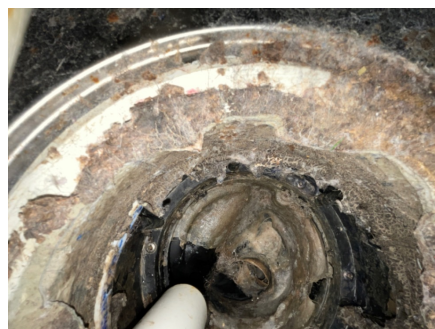
### TG 2 Sluk, membran og tettesjikt

Membran som lappes sammen vil kunne løsne dersom det ikke er samme type produkter, avviket kan gjøre at vann trenger inn mellom gammel og ny membran med dertil fukt i rommet.

- Overvåk tilstanden jevnlig. For å få tilstandsgrad 0 eller 1 må tettesjiktet skiftes ut, men tidspunktet for når dette er nødvendig er vanskelig å si noe om.
- Det er viktig å merke seg at levetiden til en membran varierer basert på kvalitet, installasjon og bruk. Eldre membraner kan bli sprø og sprekke opp, noe som fører til at de mister sin vanntettende funksjon. Dette kan resultere i vannlekkasjer gjennom vegger og gulv og fuktskader.

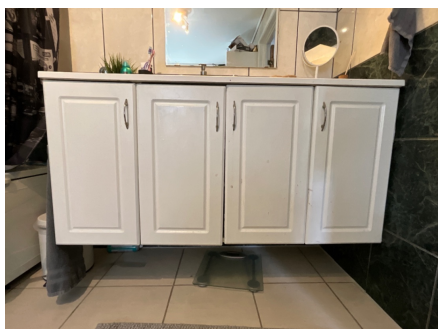
### TG 2 Sanitærutstyr og innredning

- Det er påvist skader på innredning.

- Lokal utbedring må utføres.

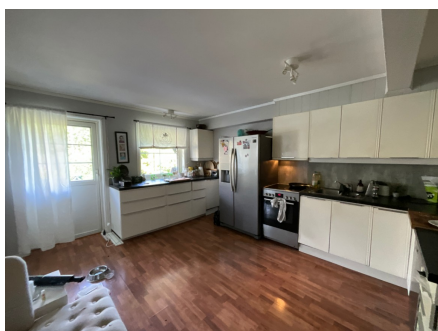
- Det er påvist fuktskjolder i overflater.

- Overflater må utbedres eller skiftes.

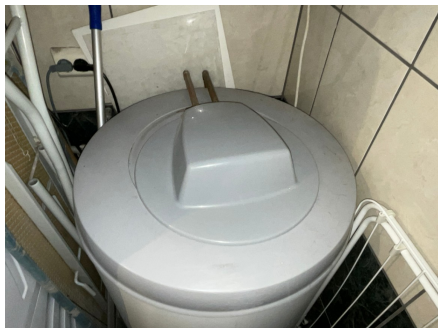
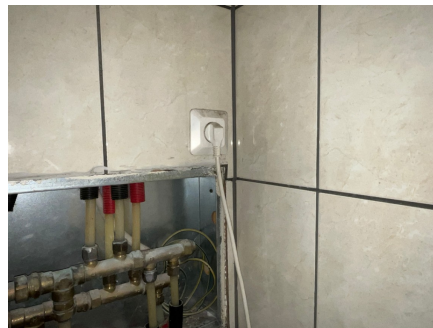
Den elektriske tilkoblingen med stikkontakt kan medføre økt fare for brannutvikling, grunnet belastningen tilkoblingen utsettes for.

Tilstandsgraden settes i tråd med krav gitt i gjeldende standard (NS3600)
