# Tilstandsrapport

Enebolig

Kirkevegen 2, 6657 RINDAL

Befaringsdato: 21.04.2026

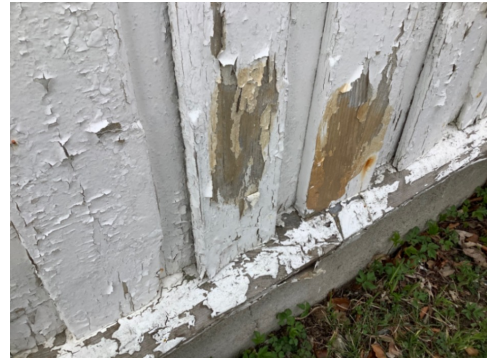
### TG 2 Veggkonstruksjon

- Det er påvist spredte råteskader i bordkledningen.
- Det er avvik:

Det registreres stedvis oppsprukket treverk, samt malingsflassing

Overflatebehandling av kledning må påregnes.

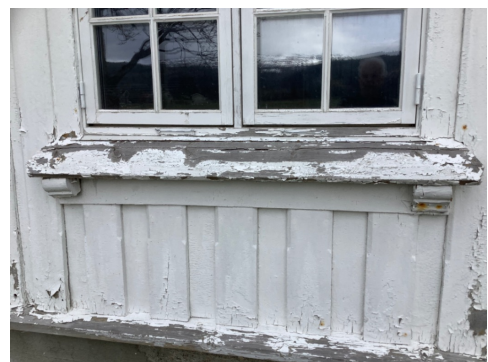
### TG 2 Vinduer

- Det er påvist avvik rundt innsettsdetaljer.
- Karmene i vinduer er slitte og det er sprekker i treverket.

- Det må foretas lokal utbedring.

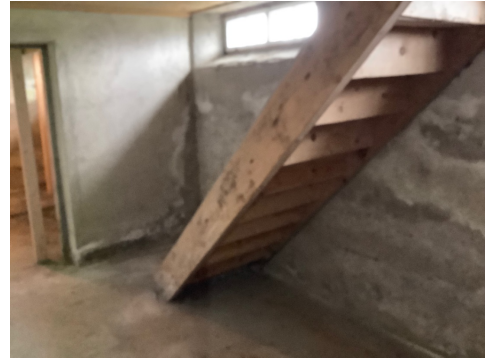
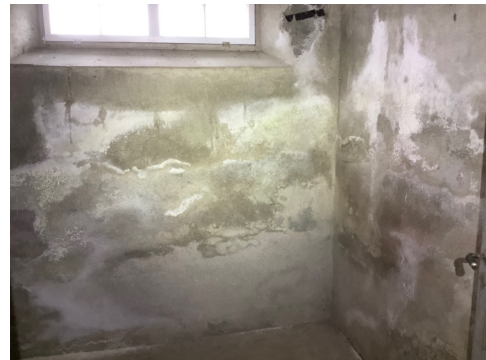
### TG 2 Rom Under Terreng

- Det er påvist indikasjoner på noe fuktgjennomtrenging inn i kjellermur.

- Det påviste fuktnivå gir grunn til å overvåke konstruksjonen jevnlig for å se utvikling over tid, og eventuelt foreta tiltak for å unngå fuktskader.

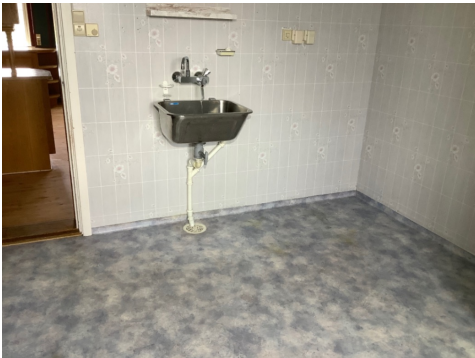
### 1. ETASJE > VASKEROM

- Våtrommet må oppgraderes for å tåle normal bruk etter dagens krav.

- Våtrommet har behov for omfattende oppgraderinger. For å sikre en løsning som oppfyller gjeldende krav, bør tettesjikt, sluk og røropplegg oppgraderes og dokumenteres.
- Manglende oppgradering av våtrommet medfører høy risiko for at konstruksjonene ikke vil tåle vanlig bruk av vann eller lekkasjer. Dette kan føre til fuktskader på tilstøtende konstruksjoner.

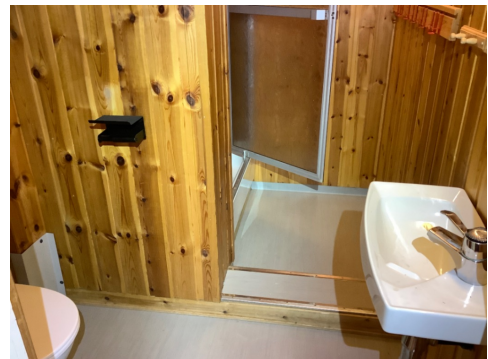
## 2. ETASJE > BAD 2

- Våtrommet må oppgraderes for å tåle normal bruk etter dagens krav.

- Våtrommet har behov for omfattende oppgraderinger. For å sikre en løsning som oppfyller gjeldende krav, bør tettesjikt, sluk og røropplegg oppgraderes og dokumenteres.
- Manglende oppgradering av våtrommet medfører høy risiko for at konstruksjonene ikke vil tåle vanlig bruk av vann eller lekkasjer. Dette kan føre til fuktskader på tilstøtende konstruksjoner.

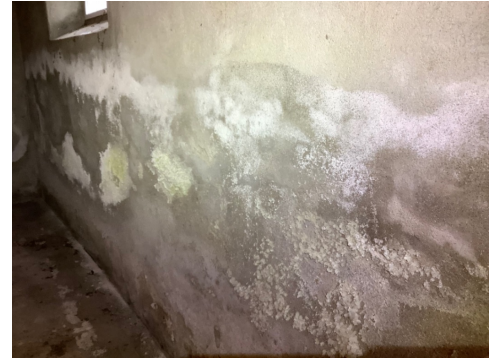
### TG 2 Fuktsikring og drenering

- Det mangler, eller på grunn av alder er det sannsynlig at det mangler, utvendig fuktsikring av grunnmuren ved kjeller/underetasje.
- Mer enn halvparten av forventet levetid på drenering er overskredet.
- Det er ukjent type/alder/løsning på drenering og tettesjikt på grunnmur.

- Overvåk tilstanden jevnlig. For å få tilstandsgrad 0 eller 1 må dreneringen skiftes ut, men tidspunktet for når dette er nødvendig er vanskelig å si noe om. Bruken av underetg/kjeller vil og være avgjørende.
- Fuktsikring av muren må etableres inkl. klemelist.
