**Leilighet**  
**URANIENBORGVEIEN 11G**  
**0351 OSLO**

#### Boligens tekniske tilstand:

Dato: 27/11/2024

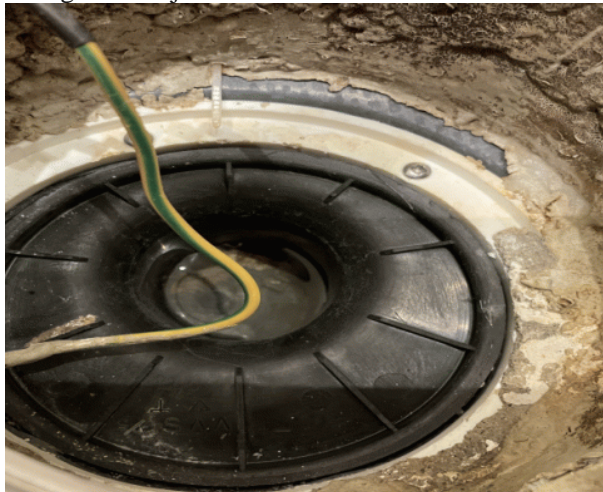
**Merknader:** -Det er ukjent tettesjikt/membran på våtrommet. Det er påvist banemembran under klemring i sluket.  
-Hullboring er ikke mulig å gjennomføre grunnet murkonstruksjoner i tilstøtende vegger. Det er foretatt fuktmåling med Protimeter MMS 3 uten tegn til forhøyede verdier.

TG 2:

Membran mangler dokumentasjon, og forventet levetid for membran kan være mer enn halvert. Badet kan likevel ha flere år igjen med god funksjon.

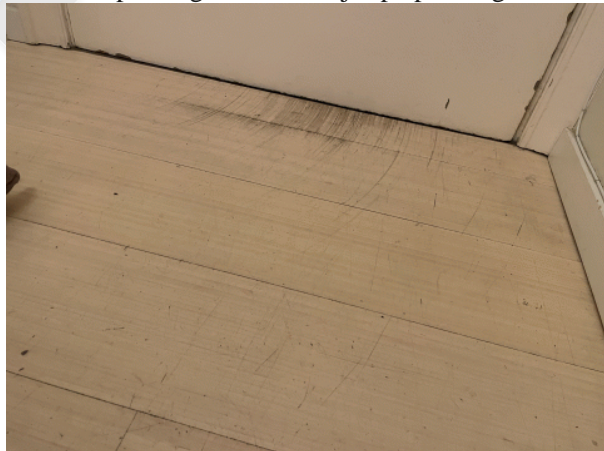
-Det er dog påvist krakelering av maling i himling på soverom og i stue. Årsak ikke videre vurdert. Kosmetisk betydning.

-Parkettgulv i entrè med slitasje utover normal bruk.

TG 2:

Vurderes på bakgrunn av slitasje på parkettgulv i entrè
