# Tilstandsrapport

Boligbygg med flere boenheter

Høvlerigata 2, 2150 ÅRNES

Befaringsdato: 06.08.2025

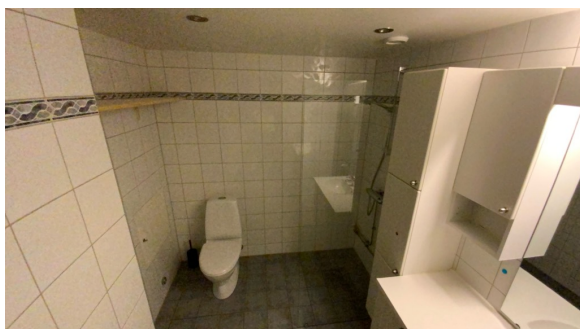
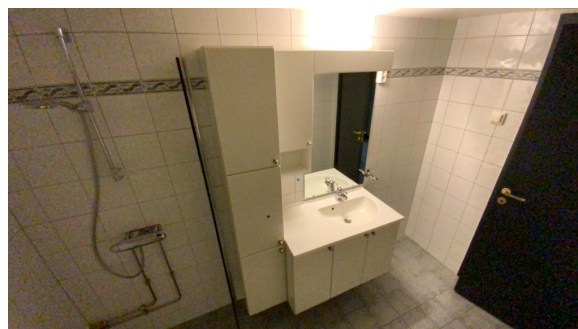
## TG 2 Overflater Gulv

Gulvet er flislagt. Rommet har elektriske varmekabler. Fall mot sluk er målt til 25 mm fra underkant dørterskel.

- Det er påvist at noen fliser har bom (hulrom under).

• Selv om bom eller hull lyd ikke alltid er et umiddelbart problem, bør det overvåkes nøye før eventuell utvikling i sprekker i flisfuger e.l. oppstår. Dette må en foreta tiltak for, for å begrense utviklingen.

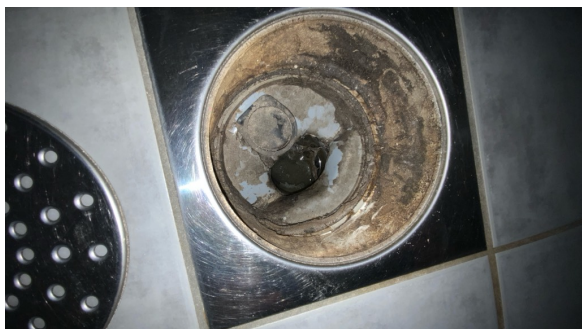
## TG 2 Sluk, membran og tettesjikt

Det er plastsluk og banemembran med dokumentert utførelse

- Mer enn halvparten av forventet brukstid er passert på membranløsningen.

- Det er viktig å merke seg at levetiden til en membran varierer basert på kvalitet, installasjon og bruk. Eldre membraner kan bli sprø og sprekke opp, noe som fører til at de mister sin vanntettende funksjon. Dette kan resultere i vannlekkasjer gjennom vegger og gulv og fuktskader.

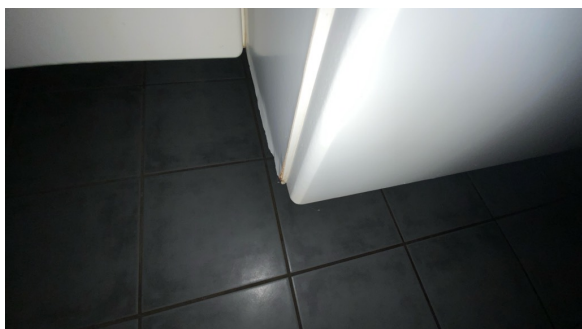
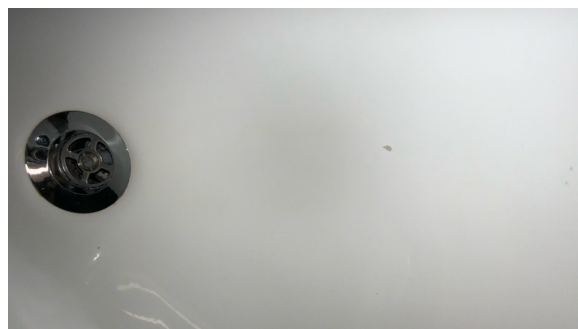
### TG 2 Sanitærutstyr og innredning

- Det er påvist riss/sprekker i utstyr på våtrommet.
- Det er påvist skader på innredning.

Det er hakk i servant

- Det er ikke behov for utbedringstiltak.
- Riss er vanligvis overfladiske skader i servantens overflate eller glasur. Konsekvensene av riss er hovedsakelig kosmetiske.

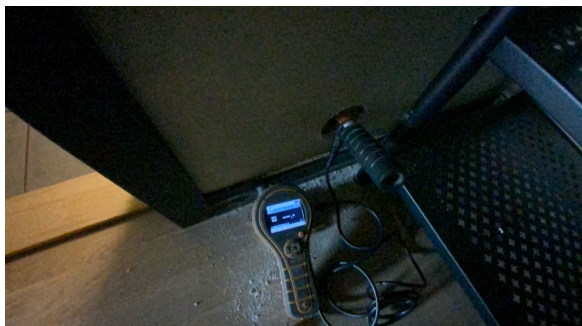
Hulltaking er foretatt uten å påvise unormale forhold. Hulltaking er foretatt ved/i Entre. Hulltaking er foretatt uten å påvise unormale forhold. Da det ikke er tilgang for hulltaking bak dusjsonen, er det foretatt hulltaking ved dør til badet. Det er derfor ikke kjent om det er andre fuktmålinger ved/i dusjsonen.

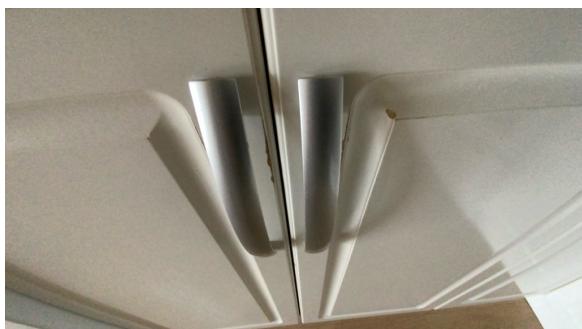
#### TG 2 Overflater og innredning

- Det er påvist skader på overflater/kjøkkeninnredning utover normal slitasjegrad.

Noe synlige merker på skapdører

Det er ingen konsekvens ut fra funksjon. Dører må males eller skiftes for å lukke avviket.
