# Tilstandsrapport

Boligbygg med flere boenheter

Kongens gate 11 , 3210 SANDEFJORD

Befaringsdato: 27.02.2026

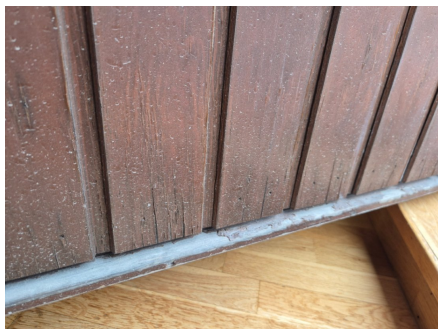
### TG 2 Dører - 2

Terrassedøren har noe utvendig værslitt treverk.

Døren fungerer, men det er påregnelig med utvendig vedlikehold for å forlenge levetiden.

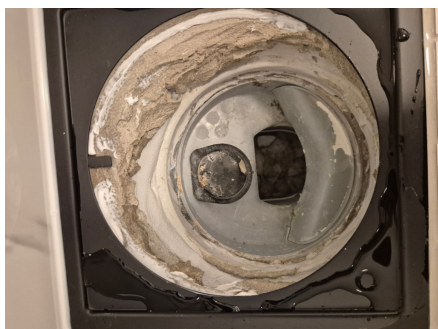
### ! TG 1 Sluk, membran og tettesjikt

Det er plastsluk fra 2005 og smøremembran fra 2026 med dokumentert utførelse.

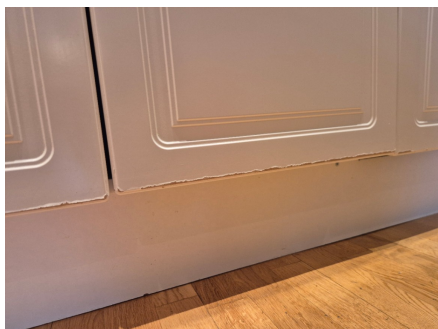
Det er fuktsveller i bunn av enkelte skapfronter, samt sprekker i mykfug mellom flis og benkeplate.

Fuktsveller.

Fuktsvelling og sprekker i mykfug vurderes som av visuell karakter og påvirker foreløpig ikke innredningens funksjon, men utsatte overflater bør vedlikeholdes for å forlenge levetid og opprettholde funksjon.

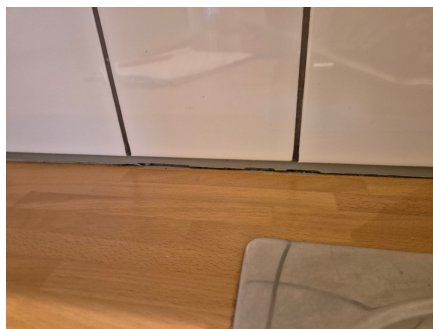
Sprekk i mykfug.
