Skolbakken 5, 8752 KONSVIKOSEN

**Sjarmerende enebolig, beliggende  
midt-i-smørøyet i Konsvikosen.**

# Sjarmerende enebolig, beliggende midt-i-smørøyet i Konsvikosen.

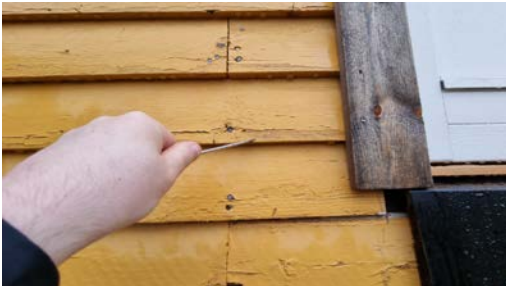
- Det er påvist spredte råteskader i bordkledningen.
- Det er ingen musesperre i nedre kant av konstruksjon.
- Det er værslitt/oppsprukket trevirke/trepaneler.

Det er påvist spredte råteskader i bordkledningen.

- Musesperre må etableres.
- Råteskadet trekledning må skiftes ut.

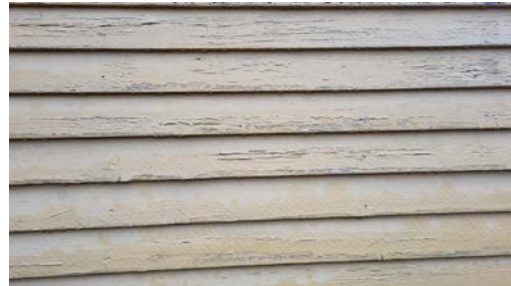
Det er værslitt/oppsprukket trevirke/trepener.

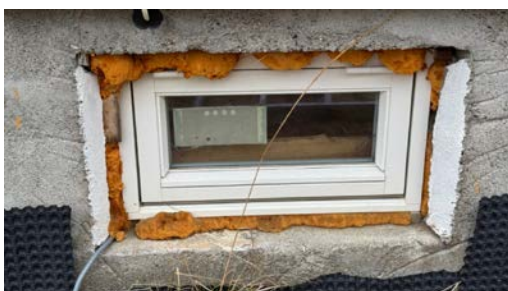
- Det er påvist avvik rundt innsettsdetaljer.
- Det er påvist vinduer med fukt/råteskader.
- Karmene i vinduer er slitte og det er sprekker i trevirket.

Det er påvist avvik rundt innsettsdetaljer.

- Det må påregnes noe vedlikehold og at enkelte vinduer må skiftes ut.

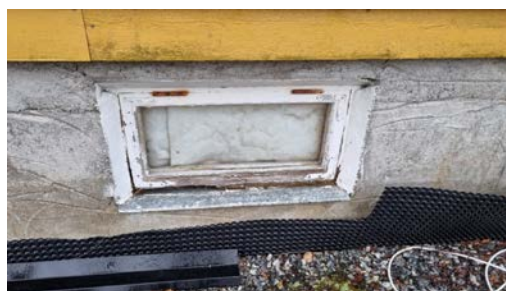
Vindu har råteskade.

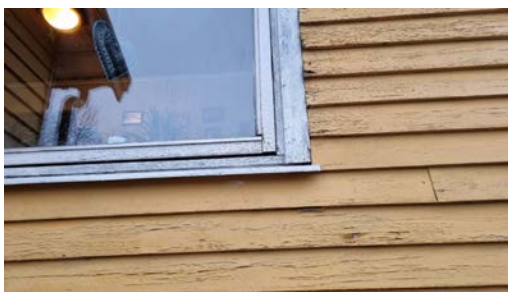
Vindu har værslitasje.

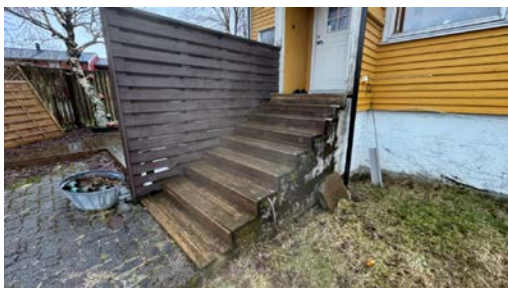
Trappen mangler rekkverk.

- Rekkverk må monteres for å lukke avviket.

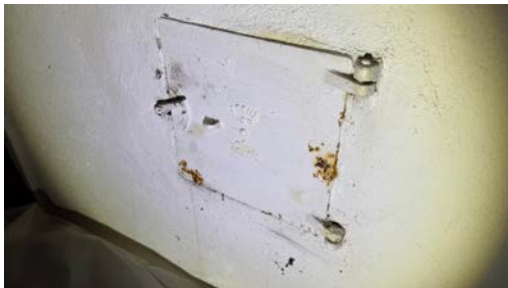
Det er registrert noe rust i sotluke.

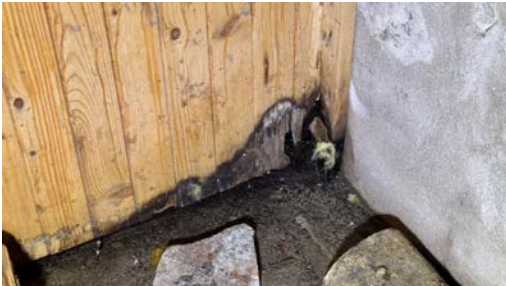
Det ble fuktmålt ved befaring og forhøyede fuktverdier ble registrert. Dette skyldes manglende fuktsperre mot grunnen.

Det er påvist synlige fukt/råteskader i treverk i kjeller.

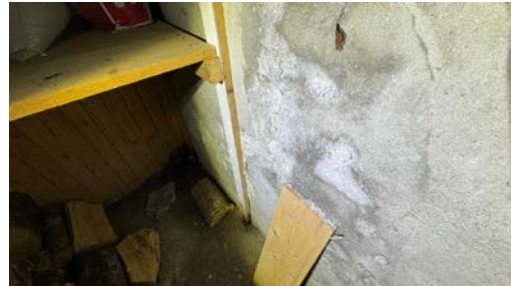
Saltutslag

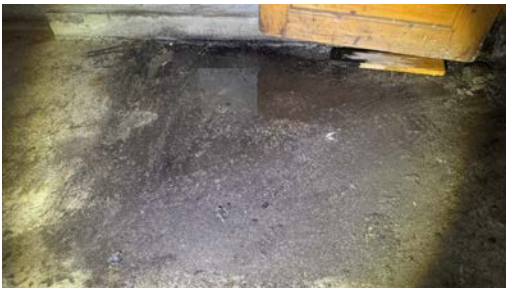
Det er påvist synlig fuktighet på mur/gulv i kjeller.

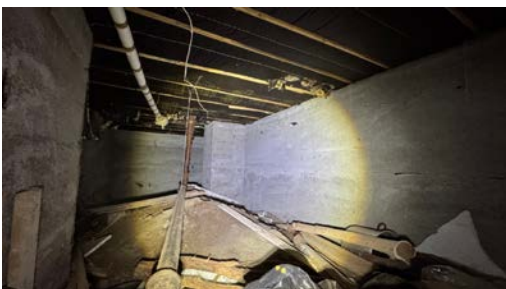
Det er ikke adkomst til krypkjelleren og den er ikke undersøkt innvendig. Kryp kjeller regnes for å være en risikokonstruksjon som er utsatt for fukt- og råteskader i bunnsvill, trebjelkelaget og andre tilstøtende konstruksjoner, på grunn av fuktighet fra grunnen og kondensering ved temperaturforskjeller. Selv om det ikke er avdekket tegn på skader, betyr ikke dette nødvendigvis at det ikke foreligger skader i eller i forbindelse med krypkjelleren.

Visuell besiktigelse av krypkjeller.

- Fuktsperre på bakken bør etableres.
- Bedre ventilering må etableres.
- Vær oppmerksom på denne risikoen, overvåk tilstanden og undersøk dette nærmere, helst med hjelp av en fagkyndig.

Det må gjøres nærmere undersøkelser i krypkjeller. Påkostninger for utbedringer av krypkjeller må påregnes.

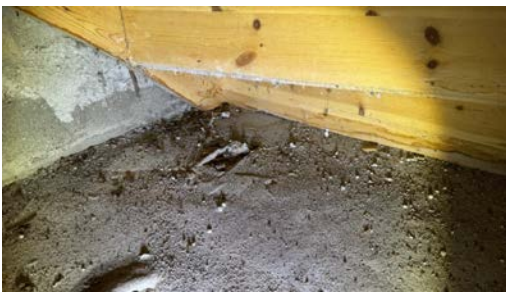
Det er registrert fuktmerker i kjellertrappen mot den støpte sålen.

Det må etableres et fuktsikkert sjikt mellom trapp og den støpte sålen for å unngå råteskader i trappen.

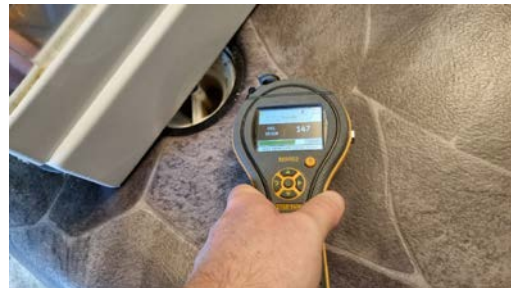
Kontroll av sluk og fuktmåling. Ingen forhøyde fuktverdier ble registrert.

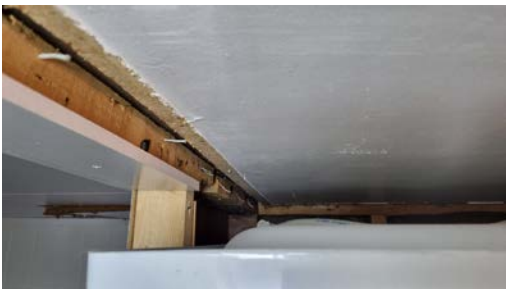
Vegg bak dusjkabinett mangler tettesjikt (veggplater)

- Gjennomføre ytterligere undersøkelser og foreta utbedring av skade.

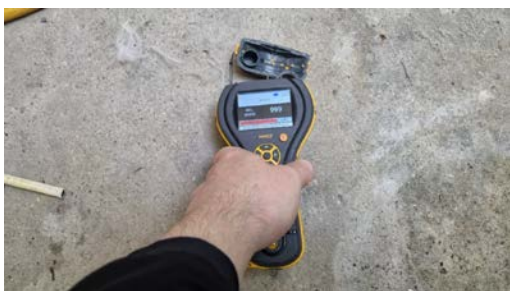
Det ble registrert forhøyde fuktverdier i gulv.

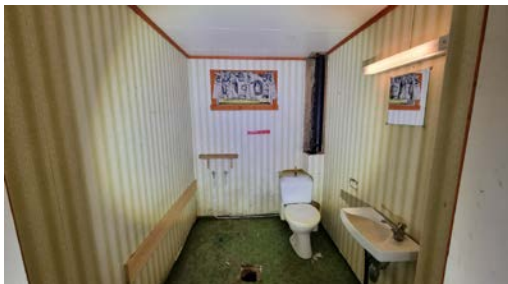
Det er påvist betydelig fuktskader i konstruksjonen, og toalettrom har ingen ventilering fra rommet, NS 3600 krever mekanisk avtrekk for å kunne gi TG 0/1.

Renovering av rom må påregnes.

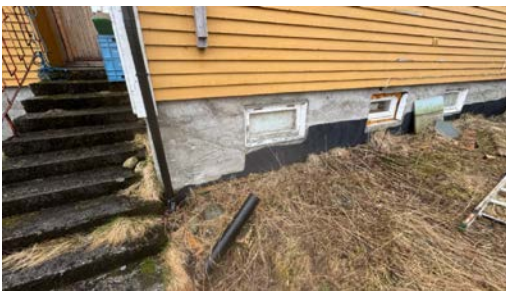
Utvendig fuktsikring er ufagmessig montert og mangler klemlist.

- Det må foretas utskiftning av drenering/tettesjikt.

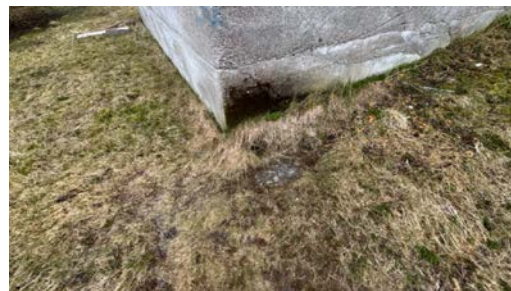
Manglende utvendig fuktsikring.

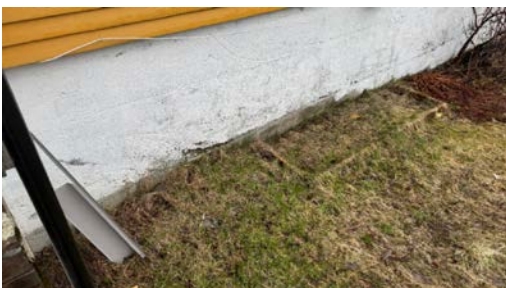
Manglende utvendig fuktsikring.

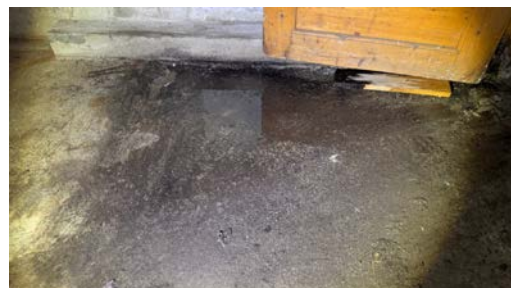
Det er registrert vann på kjellergulv.

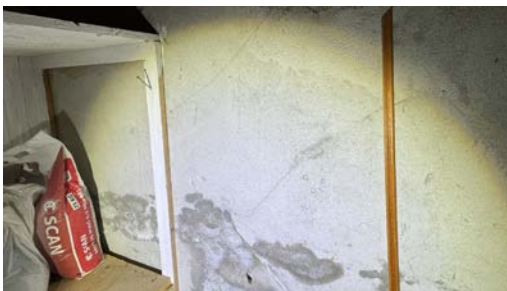
Det er sprekker/riss.

Overvåk tilstander på sprekker/riss for å se at de ikke utvikler seg. På generelt grunnlag bør sprekker og riss i muren tettes.
