# Tilstandsrapport

Leilighet

Krunemyr 3, 4324 SANDNES

Befaringsdato: 13.08.2025

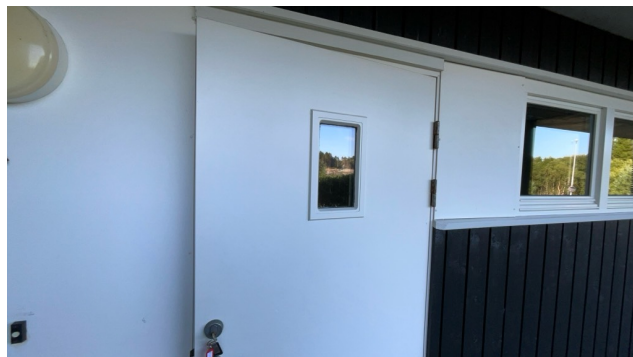
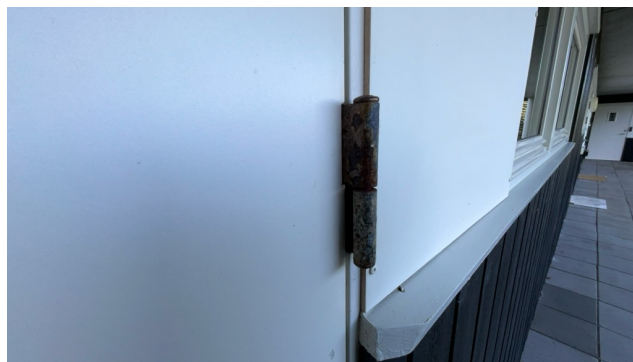
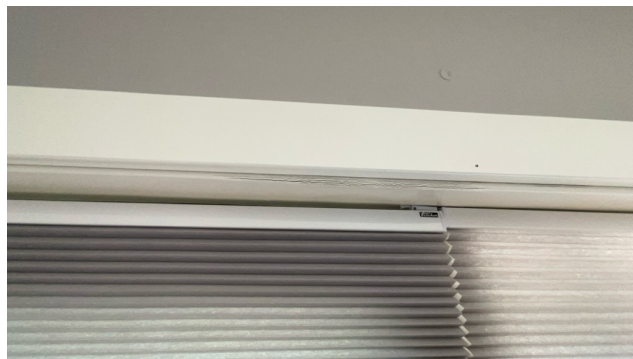
Det er påvist oppsvellinger i foring over terrassedør som indikerer et fuktproblem.

Det ble ikke registrert indikasjon på fukt i området ved befaringen.

Spor etter fukt i foring over terrassedør

Det bør kontrolleres jevnlig for å finne ut om det er fukt i områder gjennom året.

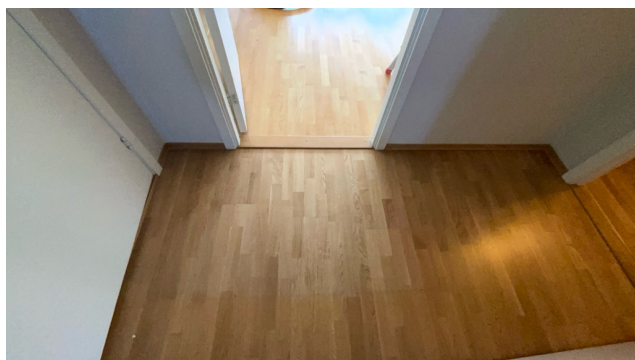
Det er registrert noe knirk i parkett i gang.

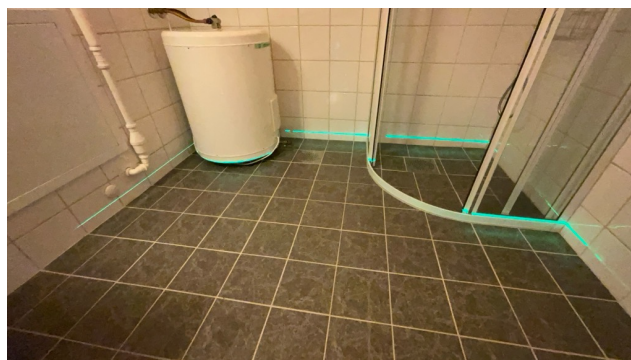
Gulvet er flislagt. Rommet har elektriske varmekabler. Fall mot sluk er målt til 5 mm målt internt i dusjhjørnet, flatt gulv uten fall uten for dusjen.

- Det er påvist at høydeforskjell fra topp slukrist til gulv/synlig topp membran ved dørterskel er mindre enn 25 mm.
- Det er påvist avvik i fallforhold til sluk i forhold til krav i forskrift på byggetidspunktet.

- Til tross for avviket i fall/høydeforskjell til sluk, vil gulvet fortsatt kunne lede vann mot sluket, men med redusert effektivitet. Dette kan potensielt øke risikoen for vannansamling i enkelte områder av badet.
- Et bad med manglende/ redusert fall til sluk blir mindre funksjonelt og sikkert for brukeren. Dette kan medføre stående vann på gulvet, vann som ikke ledes effektivt til sluket, økt risiko for at vann renner ut av rommet og redusert sklisikkerhet på gulvet.

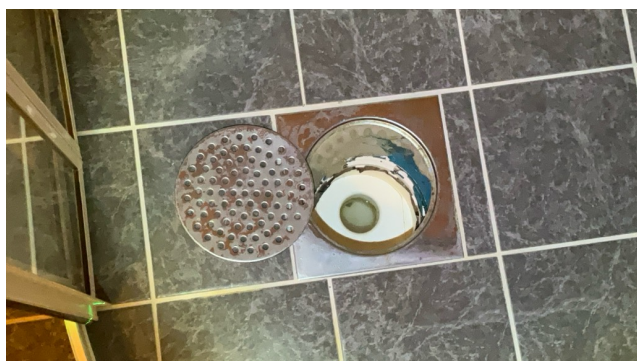
Det er plastsluk og ukjent tettesjikt/membran.

- Mer enn halvparten av forventet brukstid er passert på membranløsningen.

- Det er viktig å merke seg at levetiden til en membran varierer basert på kvalitet, installasjon og bruk. Eldre membraner kan bli sprø og sprekke opp, noe som fører til at de mister sin vanntettende funksjon. Dette kan resultere i vannlekkasjer gjennom vegger og gulv og fuktskader.

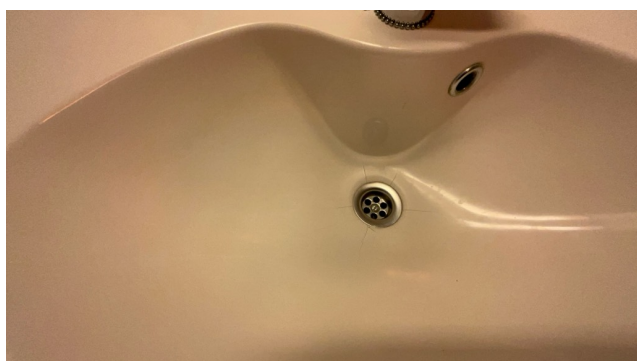
- Det er påvist riss/sprekker i utstyr på våtrommet.

- Riss er vanligvis overfladiske skader i servantens overflate eller glasur. Konsekvensene av riss er hovedsakelig kosmetiske.
