Tilstandsrapport

Enebolig

Kroksteinåsen 73, 4790 LILLESAND

Rapportdato: 06.03.2025

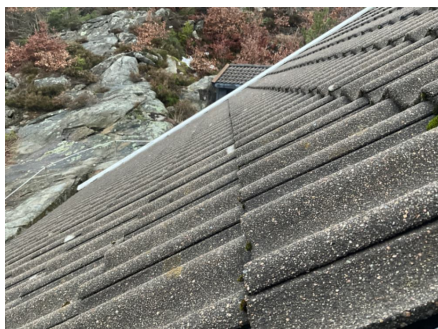
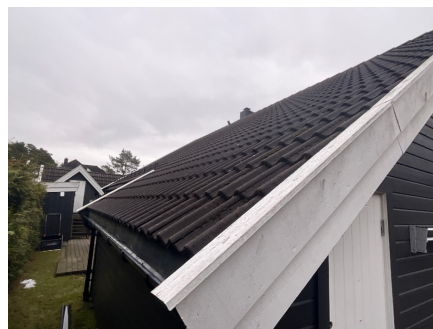
- Overvåk tilstanden jevnlig. For å få tilstandsgrad 0 eller 1 må tekkingen skiftes ut, men tidspunktet for når dette er nødvendig er vanskelig å si noe om.

Bytte takstein ved behov da det ved knekte stein er fare for vann på undertaket og fukt/råte i underliggende konstruksjoner.

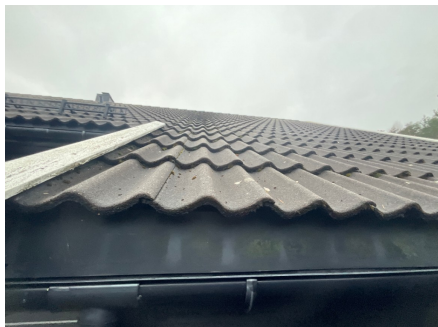
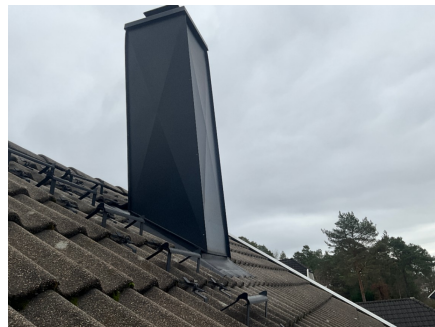
- Fare for snø fra taket ved manglende snøfangere.

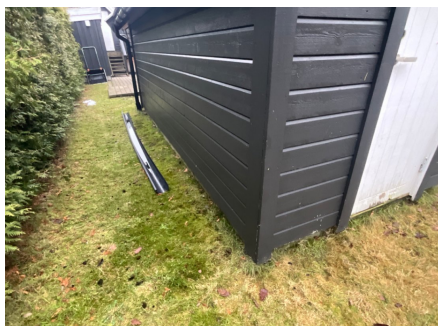
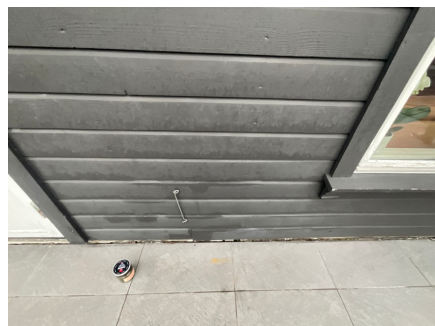
TG 2 Veggkonstruksjon

Veggene har bindingsverkskonstruksjon fra byggeår. Fasade/kledning har liggende bordkledning. Det er behov for normalt vedlikehold av byggets trepanel.

Kledning som står nærmere terrenget vil ha økt behov for maling og med fare for fukt og råte i kledningen.

- Lokal utbedring bør foretas for å øke avstanden mellom terreng og bordkledning.

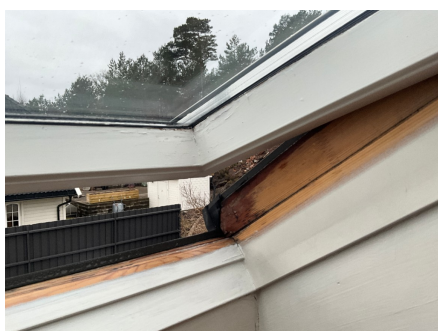
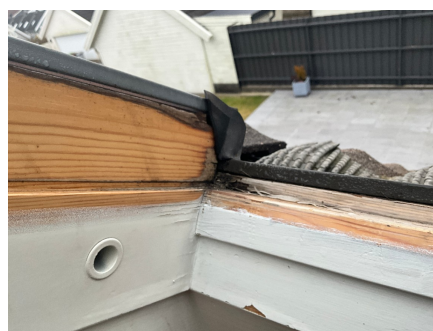
- Karmene i vinduer er slitte og det er sprekker i trevirket.

Fukt i takvinduet.

- Det må påregnes noe vedlikehold og at enkelte vinduer må skiftes ut.

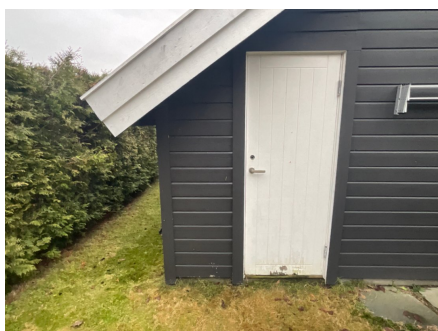
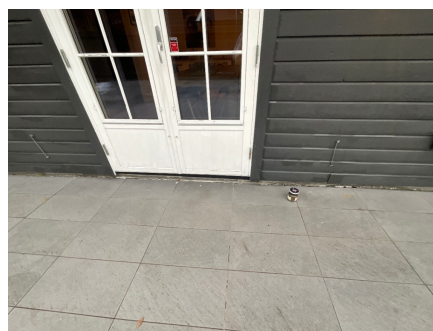
TG 2 Dører

- Karmene i dører er værslitte utvendig og det er sprekker i trevirket.

- Det må påregnes noe vedlikehold og at enkelte dører må skiftes ut.

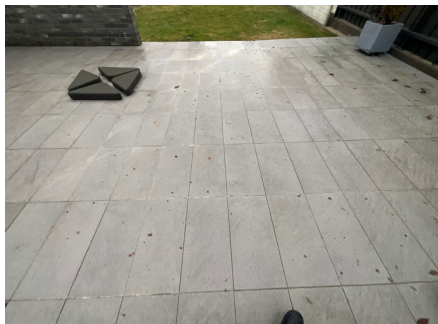
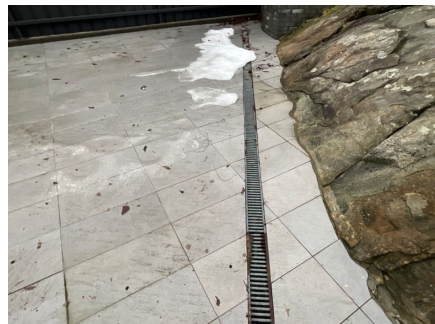
TG 2 Balkonger, terrasser og rom under balkonger

Platting med overflater av fliser.

Bom (hul lyd) under flisene indikerer at flisene har dårlig vedheft til underlaget og kan på sikt løsne.

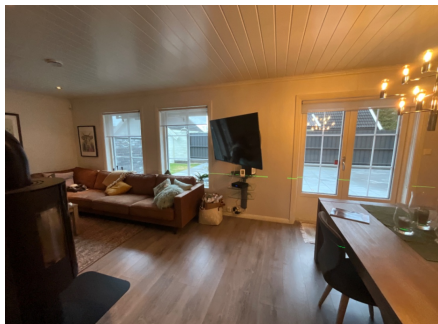
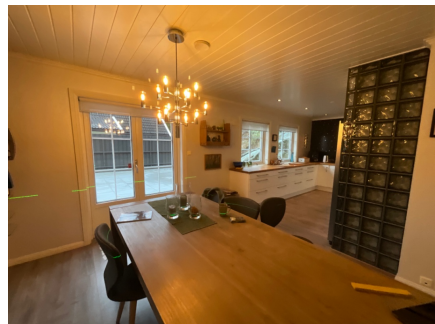
- Det er målt høydeforskjell på mellom 15-30 mm gjennom hele rommet. Tilstandsgrad 2 gis med bakgrunn i standardens krav til godkjente måleavvik.
- Målt høydeforskjell på over 30 mm gjennom hele rommet. Tilstandsgrad 3 gis med bakgrunn i standardens krav til godkjente måleavvik.

Det er registrert enkelte mindre ris i grunnmurene men ikke sprekker som kan indikere svikt i grunnforholdene på befaringsdagen. For å sjekke om bygget er i bevegelse må det settes opp faste punkter i terrenget og på boligen.

Kostnadsestimat: 50 000 - 100 000

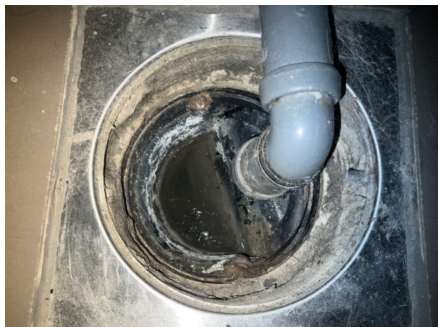
1. ETASJE > VASKEROM/BOD

TG2 Sluk, membran og tettesjikt

- Sluket må sjekkes og rengjøres jevnlig.
- Overvåk tilstanden jevnlig. For å få tilstandsgrad 0 eller 1 må slukløsningen skiftes ut og sannsynligvis må også membransjiktet skiftes/utbedres. Det er imidlertid vanskelig å si noe om tidspunktet for når dette er nødvendig.

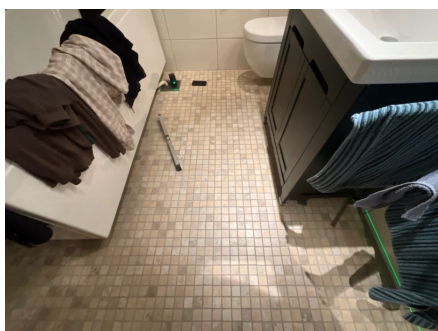
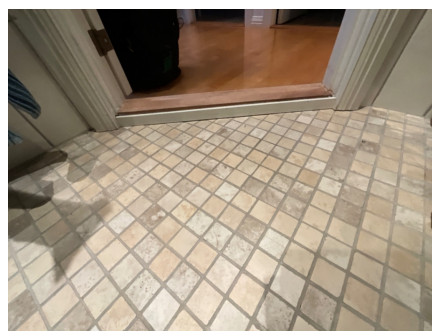
LOFT > BAD

- Det er påvist at flisfuger har riss/sprekker.
- Krav til fall er ikke oppfylt og gulvet er tilnærmet flatt (har ikke motfall).

Det er flere mindre riss i fug mellom gulv og vegg.

- Vær oppmerksom ved bruk. For å få tilstandsgrad 0 eller 1 må gulvet bygges om, for å få riktig fall til sluk. Det vil imidlertid sjelden være økonomisk rasjonelt som et enkeltstående tiltak. Ved en eventuell renovering, påse at våtrommet bygges med riktig fall til sluk.
- Det benyttes badekar og gulvet får ingen vannbelastning ved normalt bruk, men hver obs på lekkasjevann. Avviket har ingen konsekvens ved dagens bruk, ved endret bruk må det etableres fall til sluk.

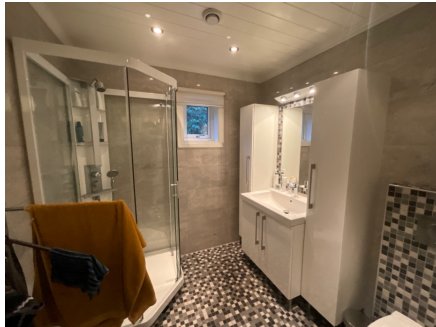
1. ETASJE > BAD

- Det er vindu/dør med ikke fuktbestandige materialer i våtsonen (ved vask, dusj, badekar, osv.), løsningen eller byggematerialet er uegnet

Det benyttes tett dusjkabinett og veggene får derfor ingen vannbelastning ved normalt bruk, ved endret bruk (dersom dusjkabinettet fjernes) må det etableres membran i våtsoner.

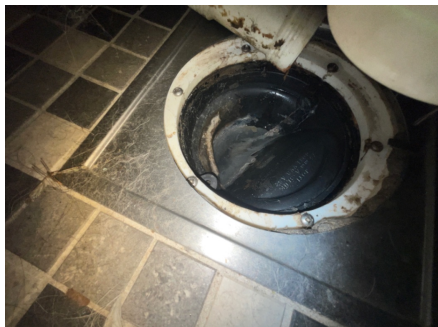
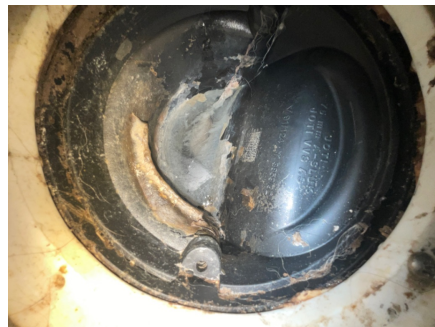
1. ETASJE > BAD

- Det er påvist avvik i fallforhold til sluk i forhold til krav i forskrift på byggetidspunktet.

- Det benyttes tett dusjkabinett og gulvet får ingen vannbelastning ved normalt bruk, men hver obs på lekkasjevann. Avviket har ingen konsekvens ved dagens bruk, ved endret bruk må det etableres fall til sluk.

- Sluket må sjekkes og rengjøres jevnlig.
- Overvåk tilstanden jevnlig. For å få tilstandsgrad 0 eller 1 må slukløsningen skiftes ut og sannsynligvis må også membransjiktet skiftes/utbedres. Det er imidlertid vanskelig å si noe om tidspunktet for når dette er nødvendig.
- Høy alder på en eventuell membran gir risiko for fukt i tilstøtende rom.

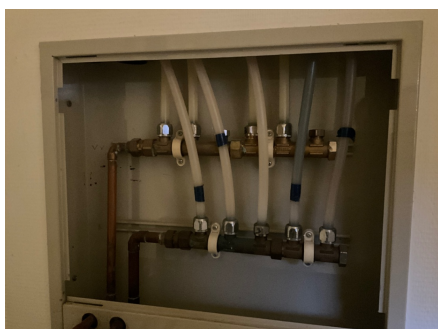
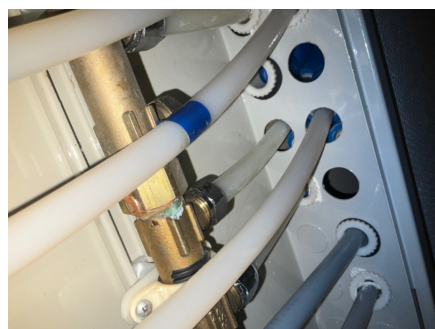
Ufagmessig utførelse gjelder manglende tettemoffer i skapet. Skapet må være tett for å virke slik hensikten er, å lede lekkasjevann til sluken.

- Det er ikke behov for utbedringstiltak siden anlegget fungerer i dag, men ut ifra alder kan skader plutselig oppstå på eldre anlegg.
- I forbindelse med oppgradering av våtrom vil det være naturlig med utskiftning av rør.

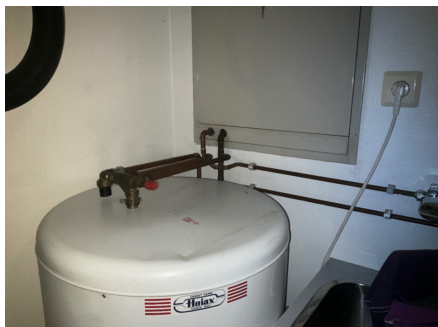
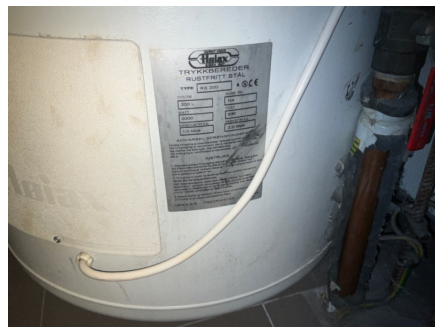
ⓘ TG 2 Varmtvannstank

Varmtvannstanken er på ca. 200 liter.

Den elektriske tilkoblingen med stikkontakt kan medføre økt fare for brannutvikling, grunnet belastningen tilkoblingen utsettes for.

Tilstandsgraden settes i tråd med krav gitt i gjeldende standard (NS3600)

- Det er ikke behov for utbedringstiltak siden tanken fungerer i dag, men ut ifra alder kan skader plutselig oppstå på eldre tanker.
- Det bør etableres tilfredsstillende el-tilkobling etter gjeldende forskrift.

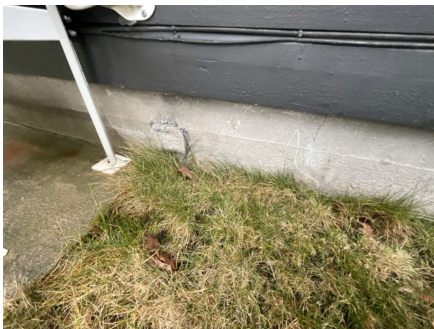
- Grunnmuren har sprekkdannelse.

Det er registrert enkelte mindre riss i overflatene.

- Lokal utbedring må utføres.

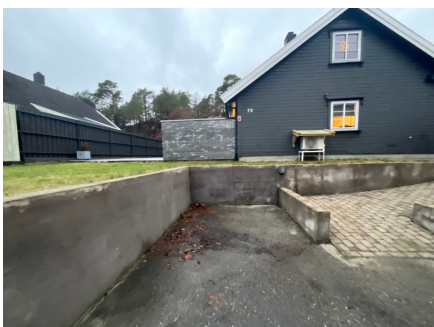
TG 3 Forstøtningsmurer

Forstøtningsmurer er av betong.

- Rekkverk/annen sikring på forstøtningsmur må settes opp/utbedres.

Kostnadsestimat: 50 000 - 100 000

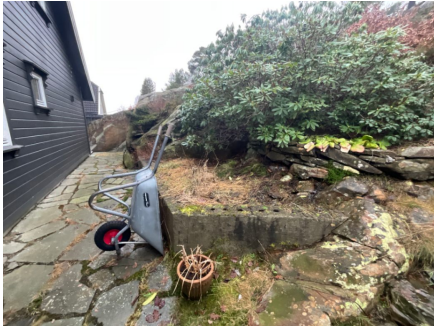
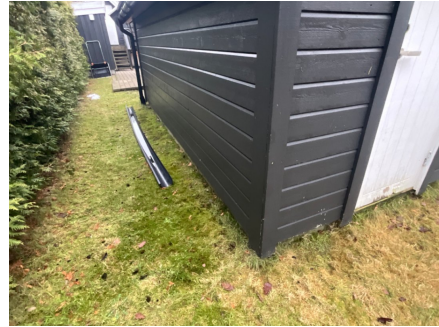
TE 2 Terrenghorhold

Det er på baksiden av bygget fjell med fall mot eiendommen. På grunn av dårlig fall bort fra bygget er det stedvis noe fukt i utvendig bodere.

- Det bør foretas terrengjusteringer.

Anbefaler å lede vann bort fra bygget.

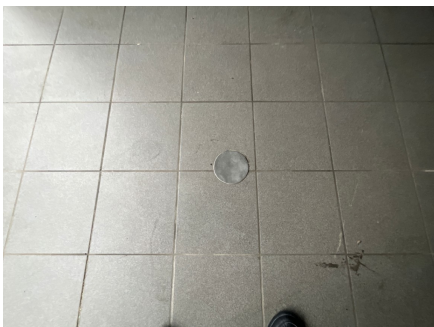
Hull for utvendig stoppekran er muligens i gulvet i garasjen.
