Nøkkelinformasjon

Salgsobjekt: Enebolig
Eierform: Eiet
Byggeår: 1998
BRA-i/BRA Total 133/139 kvm
Tomtstr.: 760 m²
Soverom: 5
Antall rom: 7
Gnr./bnr. Gnr. 18, bnr. 406
Oppdragsnr.: 1411250030

Tilstandsrapport

Befaringsdato: 30.01.2025

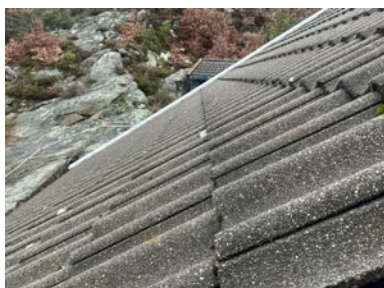
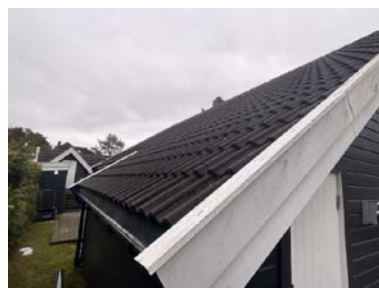
Vurdering av avvik:

- Overvåk tilstanden jevnlig. For å få tilstandsgrad 0 eller 1 må tekkingen skiftes ut, men tidspunktet for når dette er nødvendig er vanskelig å si noe om. Bytte takstein ved behov da det ved knekte stein er fare for vann på undertaket og fukt/råte i underliggende konstruksjoner.

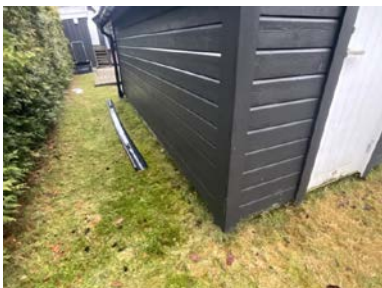
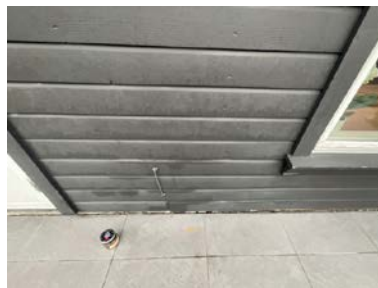
Vurdering av avvik:

Kledning som står nærme terrenget vil ha økt behov for maling og med fare for fukt og råte i kledningen.

- Lokal utbedring bør foretas for å øke avstanden mellom terreng og bordkledning.

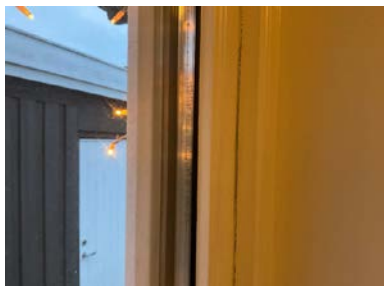
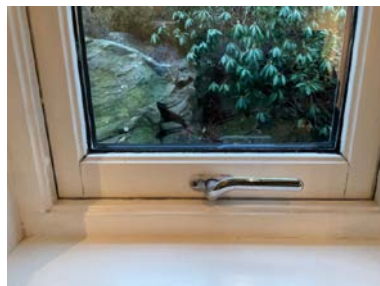
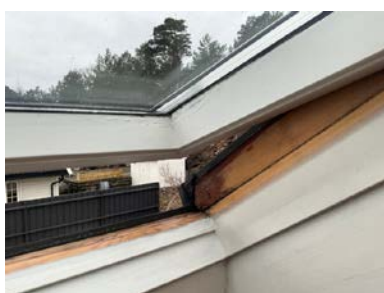
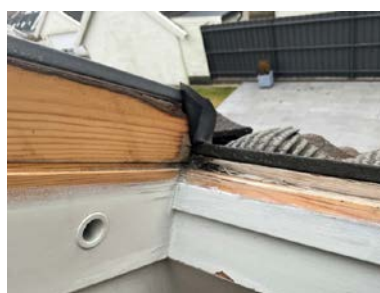
- Karmene i vinduer er slitte og det er sprekker i treverket.

Fukt i takvinduet.

- Det må påregnes noe vedlikehold og at enkelte vinduer må skiftes ut.

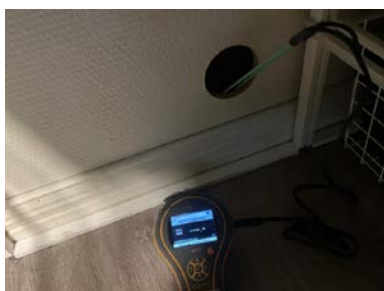
Hulltaking er foretatt uten å påvise unormale forhold. Hulltaking er foretatt i soverom bak våtsone for vasken. Fuktvotemåling (vekt%) i konstruksjonen ble målt til under 6.

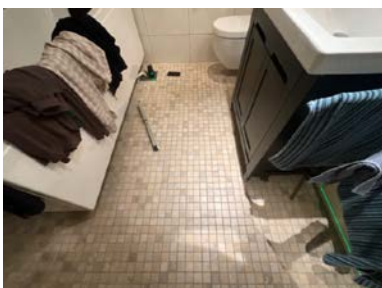
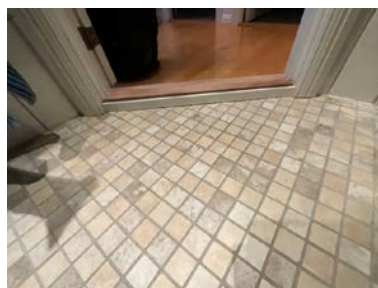
- Det er påvist at flisfuger har riss/sprekker.
- Krav til fall er ikke oppfylt og gulvet er tilnærmet flatt (har ikke motfall).

Det er flere mindre riss i fug mellom gulv og vegg.

- Vær oppmerksom ved bruk. For å få tilstandsgrad 0 eller 1 må gulvet bygges om, for å få riktig fall til sluk. Det vil imidlertid sjelden være økonomisk rasjonelt som et enkeltstående tiltak. Ved en eventuell renovering, påse at våtrommet bygges med riktig fall til sluk.
- Det benyttes badekar og gulvet får ingen vannbelastning ved normalt bruk, men hver obs på lekkasjevann. Avviket har ingen konsekvens ved dagens bruk, ved endret bruk må det etableres fall til sluk.

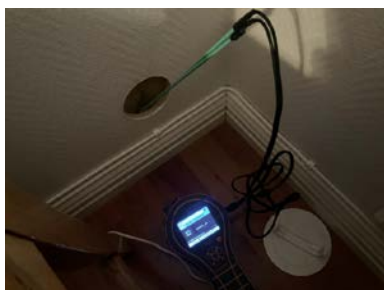
Hulltaking er foretatt uten å påvise unormale forhold. Hulltaking er foretatt på soverom bak våtsone for badekar. Fuktivtemåling (vekt%) i konstruksjonen ble målt til under 6.

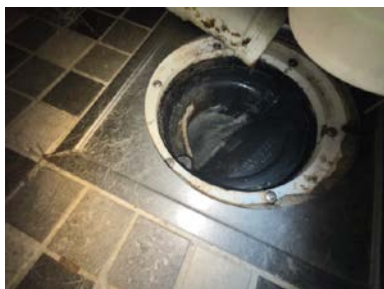
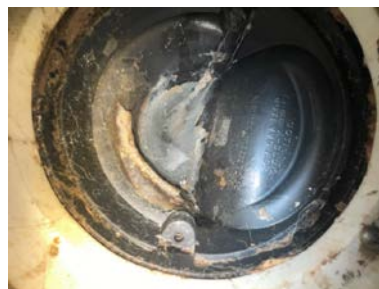
Vurdering av avvik:

- Sluket må sjekkes og rengjøres jevnlig.
- Overvåk tilstanden jevnlig. For å få tilstandsgrad 0 eller 1 må slukløsningen skiftes ut og sannsynligvis må også membransjiktet skiftes/utbedres. Det er imidlertid vanskelig å si noe om tidspunktet for når dette er nødvendig.
- Høy alder på en eventuell membran gir risiko for fukt i tilstøtende rom.

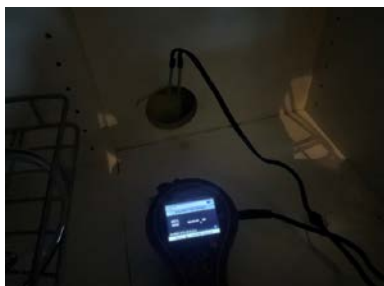
Hulltaking er foretatt uten å påvise unormale forhold. Hulltaking er foretatt i skap på kjøkkenet bak våtsone for dusjekabinettet. Fuktkvotemåling (vekt%) i konstruksjonen ble målt til under 6.

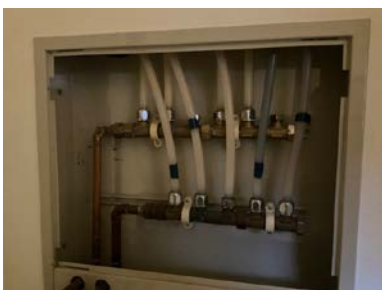
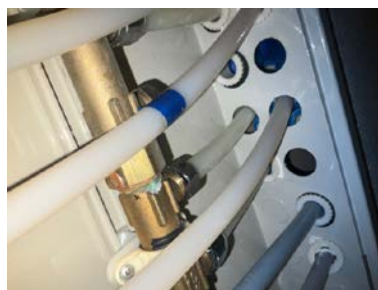
Vurdering av avvik:

Ufagmessig utførelse gjelder manglende tettemoffer i skapet. Skapet må være tett for å virke slik hensikten er, å lede lekkasjevann til sluken.

- Det er ikke behov for utbedringstiltak siden anlegget fungerer i dag, men ut ifra alder kan skader plutselig oppstå på eldre anlegg.
- I forbindelse med oppgradering av våtrom vil det være naturlig med utskiftning av rør.

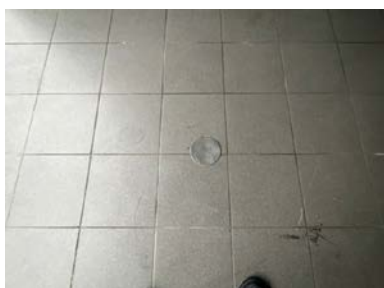
Hull for utvendig stoppekran er muligens i gulvet i garasjen.

- Det er ikke behov for utbedringstiltak siden anlegget fungerer i dag, men ut ifra alder kan skader plutselig oppstå på eldre anlegg.
