# Tilstandsrapport

Tomannsbolig

Vestrengåsen 20B , 1960 LØKEN

Befaringsdato: 04.03.2026

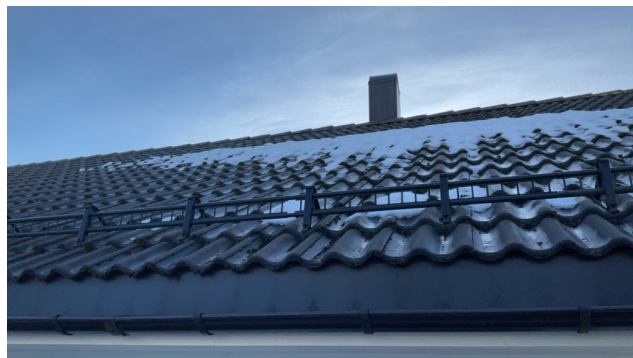
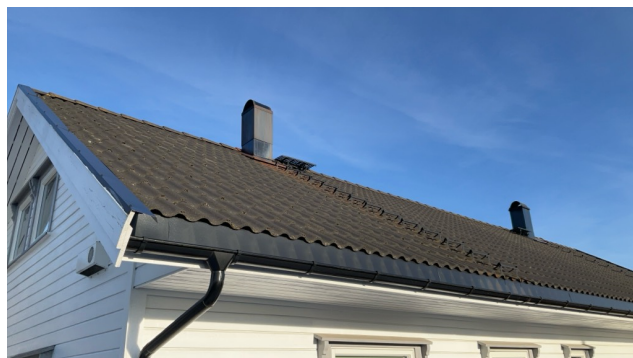
**Vurdering av avvik:**  
• Det mangler snøfangere på hele eller deler av taket, men det var ikke krav om dette på byggemeldingstidspunktet.  
Det mangler snøfangere på taket på terrassesiden/vestsiden.

Snøfangere bør monteres der hvor dette mangler for å redusere risikoen for snøras, som kan medføre fare for personskade eller skade på eiendom.  
Manglende snøfangere innebærer økt risiko for at snø og is kan rase ned fra taket og forårsake skader.

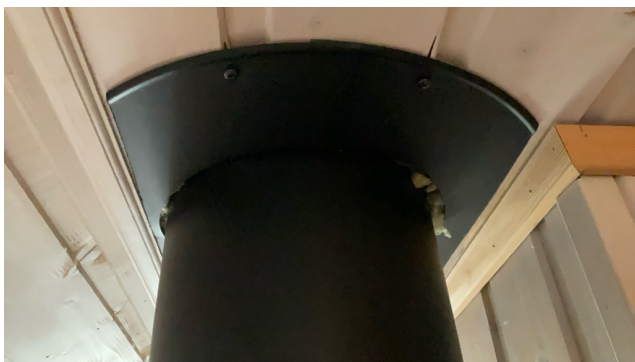
• Det er fra loft/kryp loft påvist indikasjoner på at det er punktering av dampspærre, som medfører svekket effekt av dampspærrefunksjonen.  
Det mangler mansjett/dampspærre og tettelst rundt pipeløpet som går igjennom møneloftet.  
Her vil varme luft/damp trekke inn i konstruksjonen som igjen kan føre til skader.

Det må monteres pipemansjett og tettelist rundt pipeløpet, slik at dampsperran blir tett mot gjennomføringen. Dette vil hindre at varm og fuktig luft trenger inn i konstruksjonen, noe som kan føre til kondens- og fuktskader på sikt.

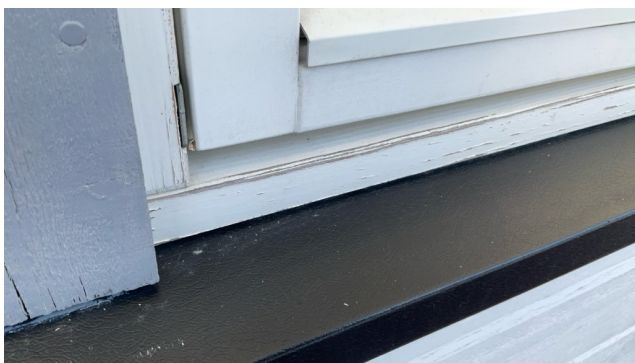
## TG 2 Vinduer

Manglende overflatebehandling kan føre til råte, redusert levetid og behov for kostbare utskiftninger.

Vinduene bør males utvendig for å beskytte treverket mot videre værslitasje.

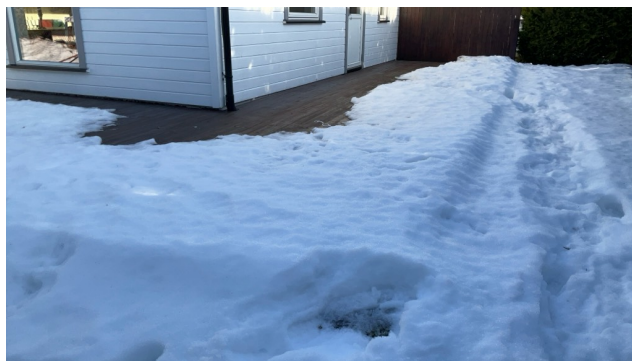
## TG 2 Dører

Eier har bemerket fukt rundt terrassedøren i egenerklæringen og dette er normalt da det vil være inndriv av regnvann mv. mellom dørblad og karm utvendig.

Utvendig terskel bør overflatebehandles slik at denne ikke trekker til seg fuktighet og da tørker opp raskere. Dette for å forhindre skader på sikt.

Skjevheter må rettes opp for å sikre god funksjonalitet og hindre ytterligere forringelse/skader.

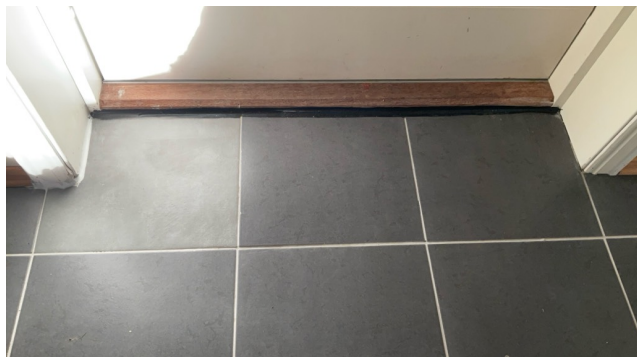
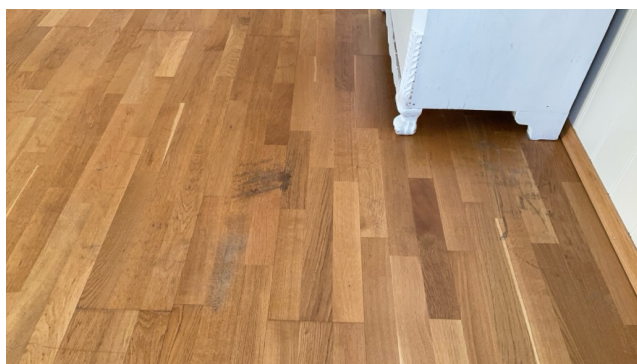
## TG 2 Overflater

Laminatgulvet har små forhøyninger/svelleskader i skjøter stedvis.

Det bør utføres utbedringer for å hindre videre slitasje/skadeutvikling og for å opprettholde estetisk verdi.

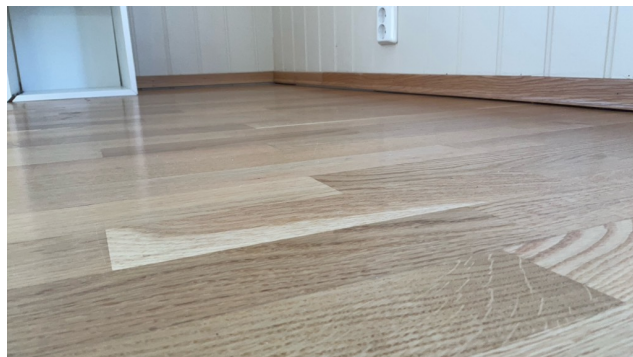
## ! TG 1 Etasjeskille/gulv i loftsetasje

Gulv i loftsetasje er av trebjelkelag.  
Det ble gjort stikkprøvekontroll med nivellering av gulv i loftstue og soverom.  
Det ble stedvis målt planavvik med ca. 5-10mm. på 2 meters lengde.  
Det ble ikke påvist vesentlige skjevheter/planavvik.

- Målt høydeforskjell på mellom 10 - 20 mm innenfor en lengde på 2 meter. Tilstandsgrad 2 gis med bakgrunn i standardens krav til godkjente måleavvik.

For å oppnå tilstandsgrad 0 eller 1 må høydeforskjellene rettes opp.  
Det anbefales å holde forholdet under oppsikt, da skjevheter i gulvet kan føre til problemer ved legging av nytt gulv, som oppsprekking i skjøter og knirk.  
Oppretting bør vurderes ved eventuell fremtidig renovering.

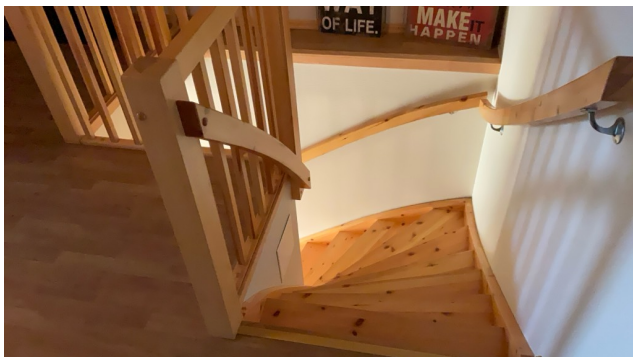
## ! TG 2 Innvendige trapper

- Det er avvik:  
Det er knirk i trappen.

Trappen bør utbedres med innfesting/stramming av skruer/sammenføyinger for å forhindre/begrense knirkelyder, for å sikre trappens funksjonalitet og forhindre skader.

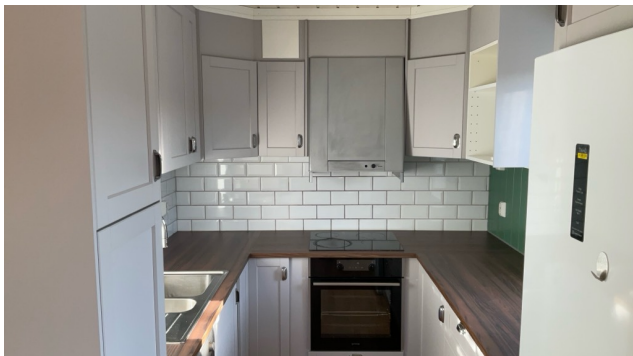
Det er ikke lekkasjedeteksjon med oppvaskmaskin/oppvaskkum.

Det bør monteres lekkasjedeteksjon ved oppvaskmaskin/oppvaskkum. Manglende lekkasjedeteksjon medfører økt risiko for vannskader i konstruksjonen ved eventuell lekkasje.

Komfyrvakt bør monteres for å ivareta brannsikkerheten. Manglende komfyrvakt øker risikoen for brann ved uhell under matlaging.

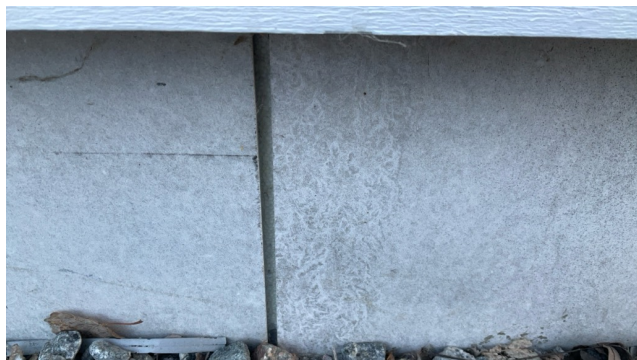
Det mangler fuge/tetting mellom grunnmurselementene (fare for fuktnissig, frostsprengning og skader). Det må gjøres tiltak med fuging/tetting for å hindre fremtidige skader.

Grunnmurselementene må fuges og tettes for å hindre fuktinnsig, frostsprengning og skader på konstruksjonen.  
Manglende tetting kan føre til redusert levetid og økt risiko for skader.
