Tilstandsrapport

📍 Greinevegen 0, 4748

gnr. 68, bnr. 286

Fritidsbolig - Byggeår: 1992

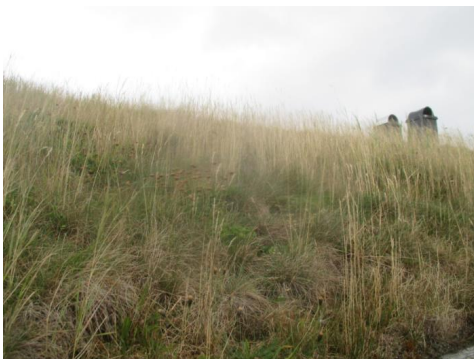
Vurdering av avvik:
• Mer enn halvparten av forventet brukstid er passert på taktekingen.

Deler av taktekingen.

Konsekvens/tiltak
• Overvåk tilstanden jevnlig. For å få tilstandsgrad 0 eller 1 må tekkingen skiftes ut, men tidspunktet for når dette er nødvendig er vanskelig å si noe om.

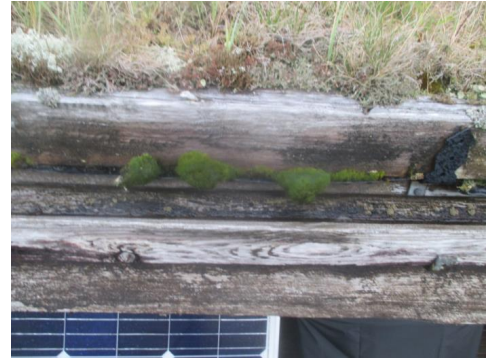
Noe slitt bunnstokk med tilhørende innfestning.

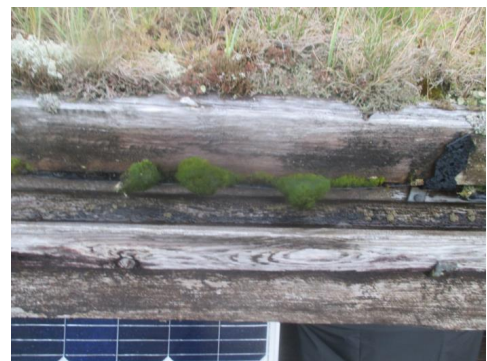
Vurdering av avvik:
• Mer enn halvparten av forventet brukstid er passert på renner/nedløp/beslag.

Takrenner er slitt/skadet flere plasser.

Gjennværende brukstid på deler av takrenner ansees som noe begrenset.

Takrenner av tre er slitt/skadet.

Konsekvens/tiltak
• Overvåk tilstanden jevnlig. For å få tilstandsgrad 0 eller 1 må beslag/renner/nedløp skiftes ut, men tidspunktet for når dette er nødvendig er vanskelig å si noe om.

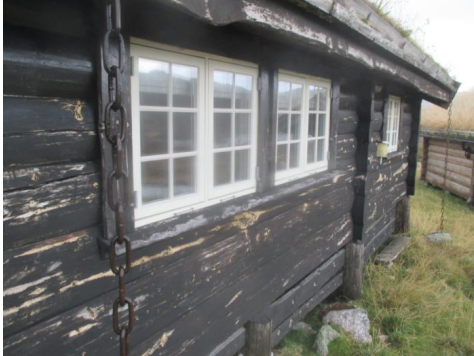
Ene fasaden.

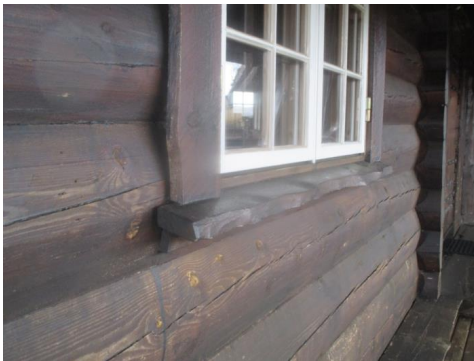
Deler av tømmervegg med tilhørende belistninger.

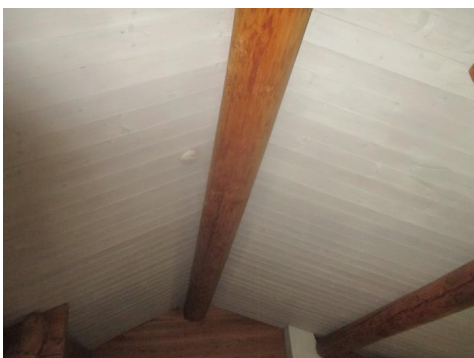
Lukket takkonstruksjon

Se punkt grunn og fundamentering.

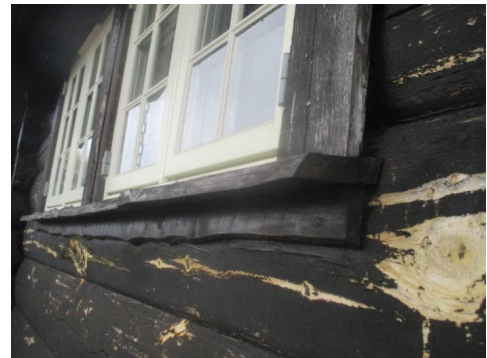
Nyere vinduer i stue.

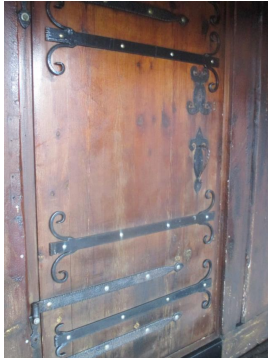
Hoveddøren.

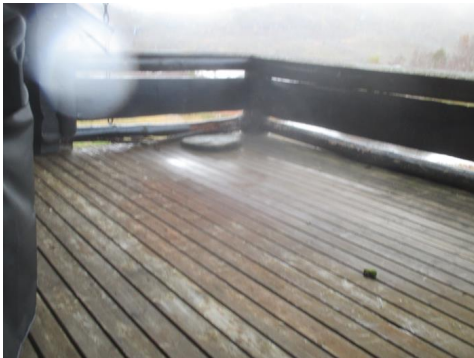
Deler av terrasse.

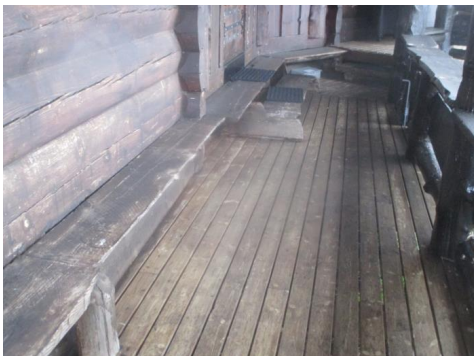
Terrasse/svalgang er overbygget.

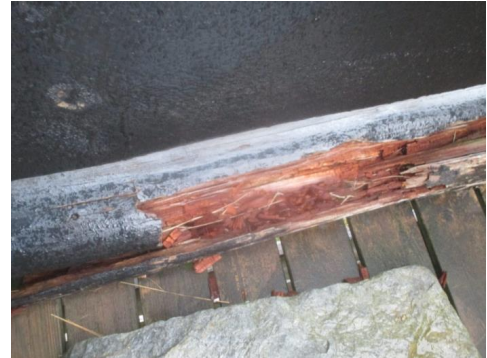
- Det er påvist fukt/råteskader i konstruksjonen.
- Rekkverket er for lavt i forhold til dagens krav til rekkverkshøyder.

Råteskade på ene bunnstokk tilhørende rekkverk.

Råteskader på en bunnstokk til rekkverk.

- Råteskadede konstruksjoner må skiftes ut.
- Det er ikke krav om utbedring av rekkverkshøyde opp til dagens forskriftskrav.

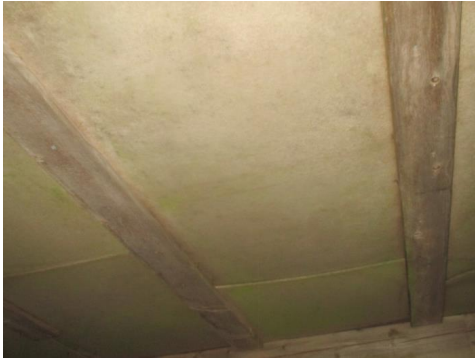
- Målt høydeforskjell på over 30 mm gjennom hele rommet. Tilstandsgrad 3 gis med bakgrunn i standardens krav til godkjente måleavvik.

Deler av stubbloftet.

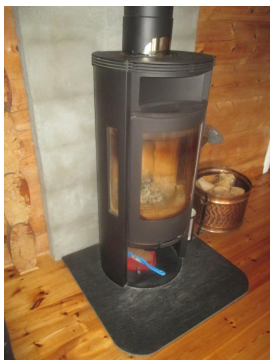
Vedovn i stue.

- Det må monteres ildfast plate under/foran ildsted.

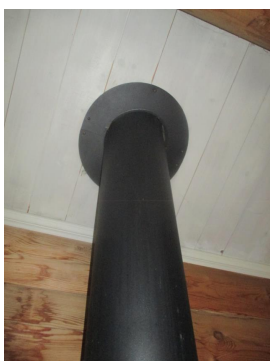
Takgjennomføring av ene pipe.

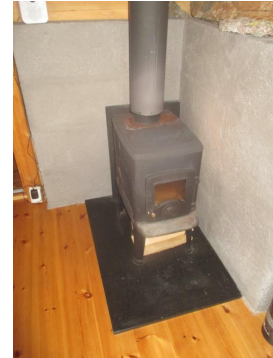
Vedovn.

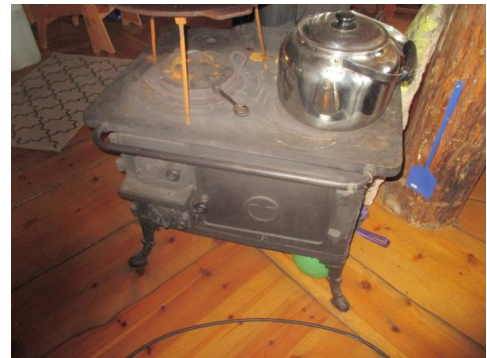
Vedkomfyr på kjøkken.

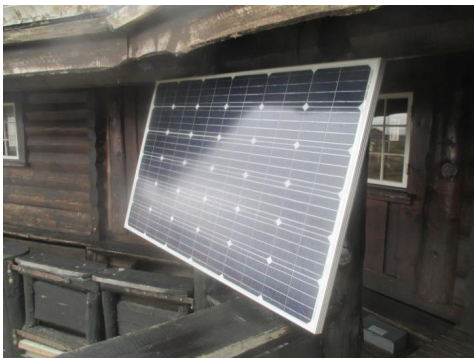
Noe eldre solcellepanel.

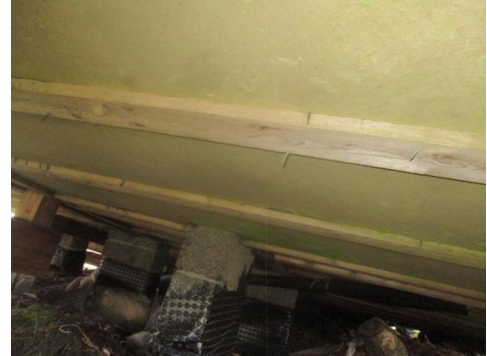
Større oppgraderinger må beregnes, vist en velger og rette opp skjevheter i hytta. Det er nokså lav høyde under hytta. Se også punkt etasjeskille.

Deler av fundamenteringen under hytta.

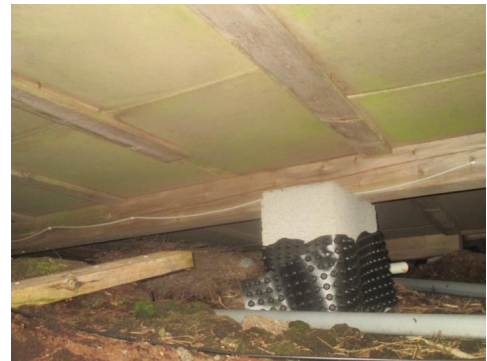
Underliggende drager for bjelkelaget.
