Tilstandsrapport

Enebolig med inntilbygget carport

Arstadroa 3, 2312 OTTESTAD

Befaringsdato: 13.03.2025

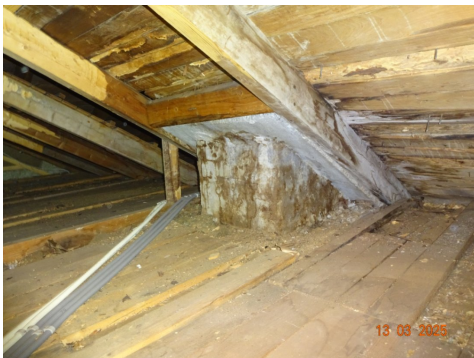
Det er påvist fuktskjolder på takkonstruksjoner/undertak ved pipe. Ved bruk av fuktmåler ble det ikke registrert unormale verdier. Tørt ved befaring.

Anbefaler ytterligere undersøkelser.

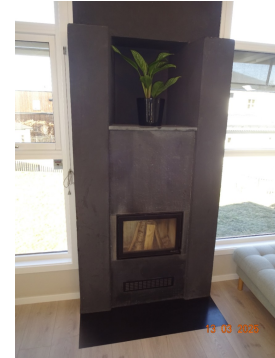
TG 3 Pipe og ildsted

Murt teglpipe ett løp med luftekanal. Sotluke.

- Pipevanger må gjøres tilgjengelig.

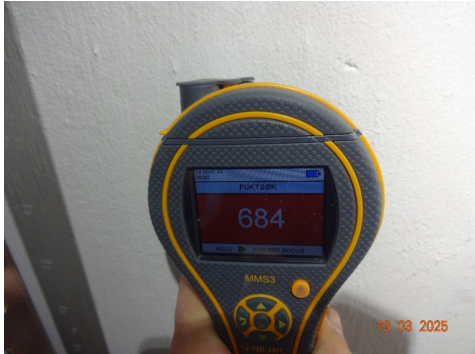
! TG 2 Kryp Kjeller

Del med kryptkjeller under eldre del.
Støpt ringmur rundt kryptkjeller.
Kryptkjeller er besiktiget fra åpning i kjellervegg.
På grunn av lav høyde mellom terreng og bjelkelag er ikke kryptkjeller fullstendig besiktiget.
Kryptkjeller er på generelt grunnlag en risikokonstruksjon, og en konstruksjon med hyppig skadefrekvens.

- Det er ikke tilfredsstillende ventilering av kryptkjeller.
- Det er manglende fuktsperre på bakken.

Det er påvist synlige fuktmerker i himling over kryptkjeller.

- Fuktsperre på bakken bør etableres.
- Bedre ventilering må etableres.

Anbefaler ytterligere undersøkelser av kryptkjeller.

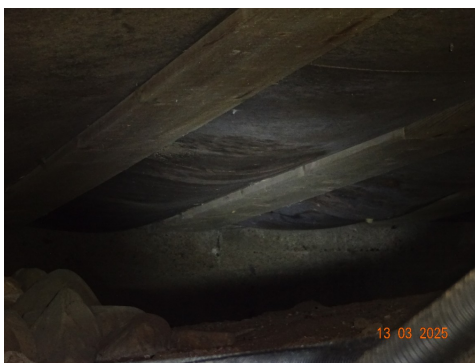
! TG IU Kryp Kjeller - 2

Del med blindkjeller under eldre del.
Blindkjeller med støpt ringmur, uten besiktigelse mulighet til innvendig konstruksjon.
Blind- kryptkjellere er på generelt grunnlag en risikokonstruksjon, og en konstruksjon med hyppig skadefrekvens.

- Det er ikke adgang til kryptkjelleren og den er ikke undersøkt innvendig. Kryptkjeller regnes for å være en risikokonstruksjon som er utsatt for fukt- og råteskader i bunnsvill, trebjelkelaget og andre tilstøtende konstruksjoner, på grunn av fuktighet fra grunnen og kondensering ved temperaturforskjeller. Selv om det ikke er avdekket tegn på skader, betyr ikke dette nødvendigvis at det ikke foreligger skader i eller i forbindelse med kryptkjelleren.

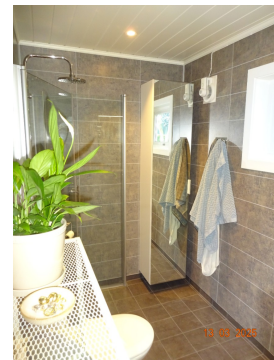
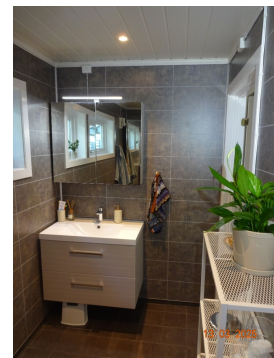
1.ETASJE > BAD

TG 2 Overflater vegger og himling

Det er foretatt fuktsøk med fuktindikator på fuktutsatte steder. Ved bruk av fuktindikator ble det registrert utslag. Ukjent om høye verdier gjelder vannrør inne i vegg eller ett fuktproblem bak platene. Anbefaler ytterligere undersøkelser. Det ble ikke registrert synlige fuktskader på platene ved befaring.

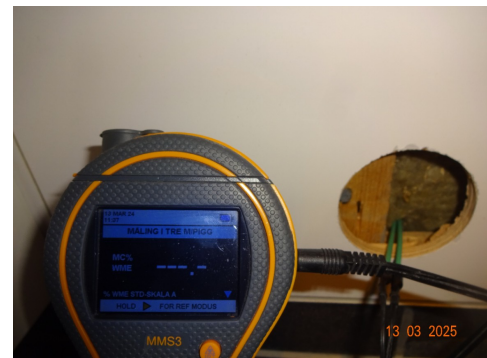
KJØKKEN

- Det er ikke påvist tegn på at det er montert lekkasjedeteksjon ved oppvaskmaskin/oppvaskkum, dette er et krav på kjøkkenet ut ifra alder.

- Det bør monteres lekkasjedeteksjon ved oppvaskmaskin/oppvaskkum.

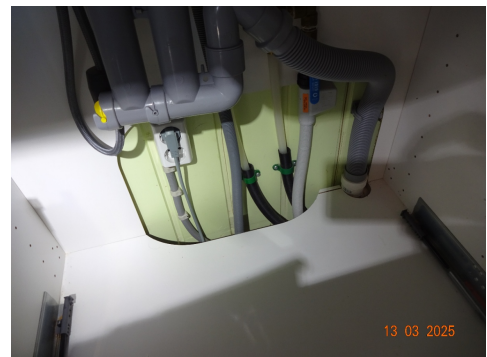
TG 2 Avløpsrør
