Tilstandsrapport

📍 Bjørnstien 11, 8646 KORGEN

gnr. 107, bnr. 2, fnr. 148

Rapportdato: 14.09.2023

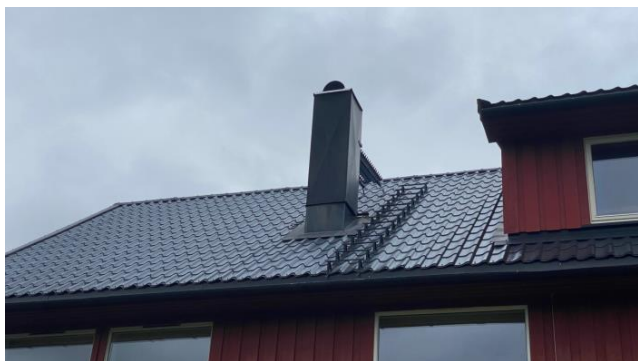
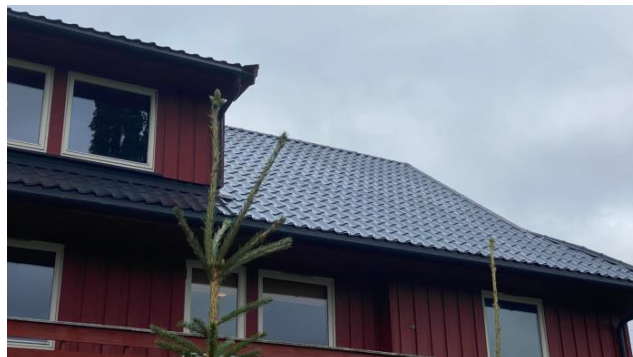
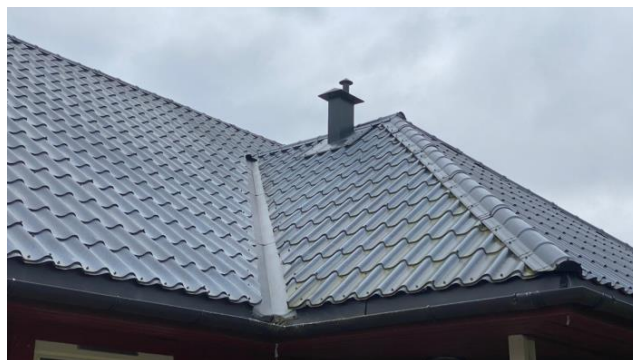
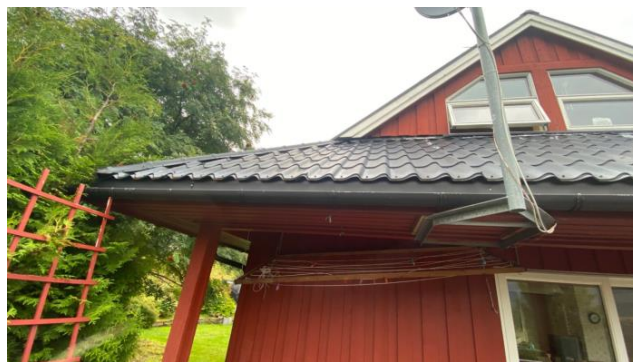
Visuell besiktelse av taket.

Stedvis rust og overflateavflassing i taktekket.

Det ble ikke registrert noe visuelle skader i taktekket ved befaring, men det kan være svekkelser i innfestning og lekter.

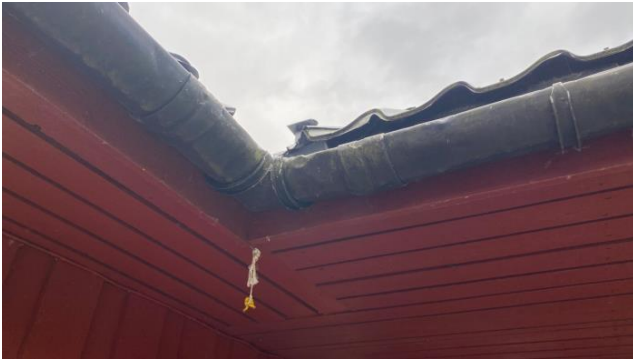
Bulker i renner.

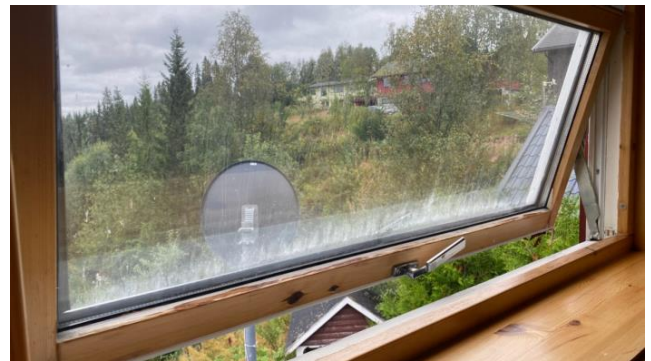
To punkterte vinduer i loftsetasjen.

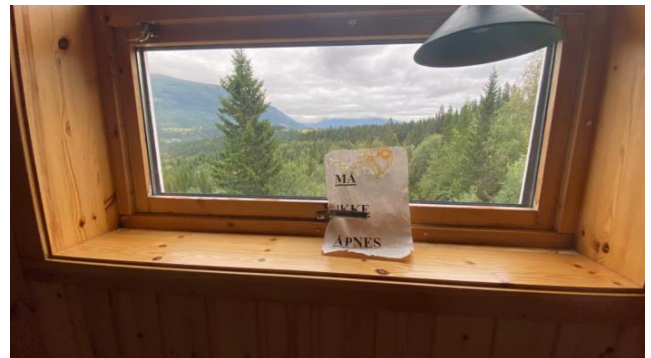
Ett vindu i loftsetasjen er provisorisk festet (kan ikke åpnes og lukkes).

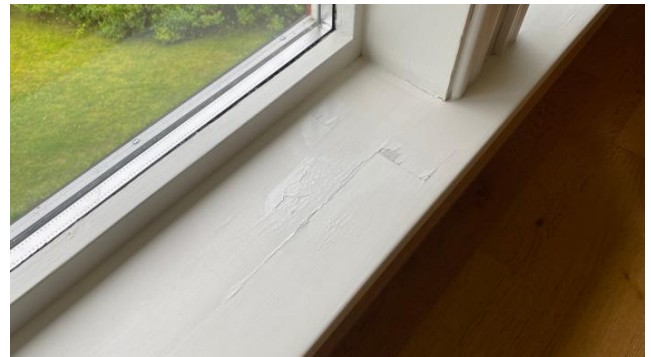
Malingsavflassing i utforing på stuen.

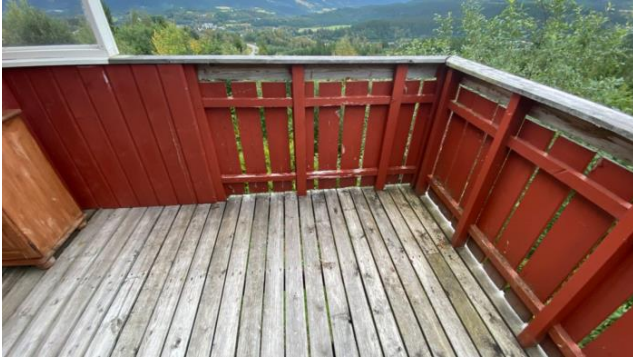
Terrassen er oppført utenfor fasade sør. Terrassen er moden for overflatebehandling.

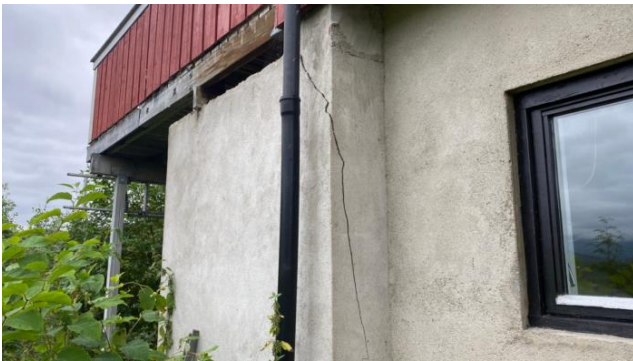
Bevegelser i fundamenteringen har forårsaket sprekk i grunnmur.

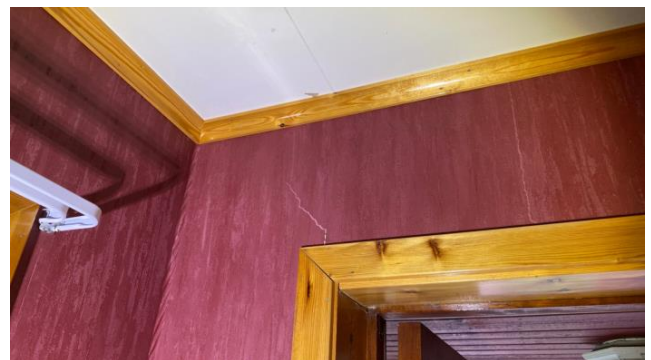
Sprekk i tapet.

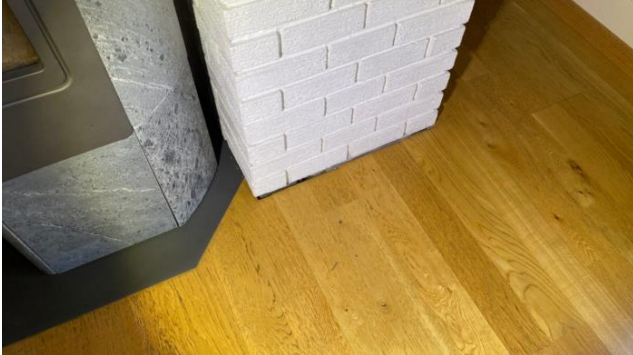
Manglende avslutning mellom parkett og pipe, samt mellom parkett og trapp.

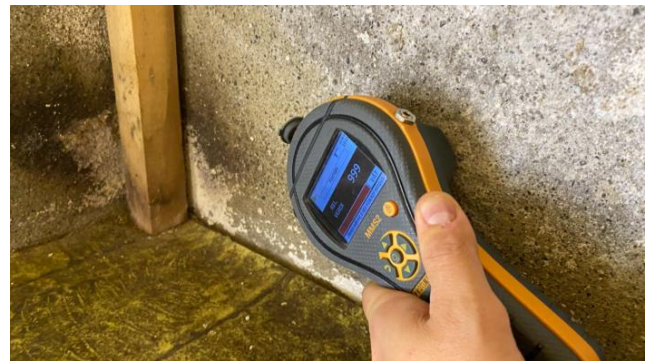
Det ble fuktmålt ved befaring, forhøyede fuktverdier ble registrert.

Det er påvist indikasjoner på noe fuktgjennomtrenging inn i kjellermur.

- Det påviste fuktnivå gir grunn til å overvåke konstruksjonen jevnlig for å se utvikling over tid, og eventuelt foreta tiltak for å unngå fuktskader.

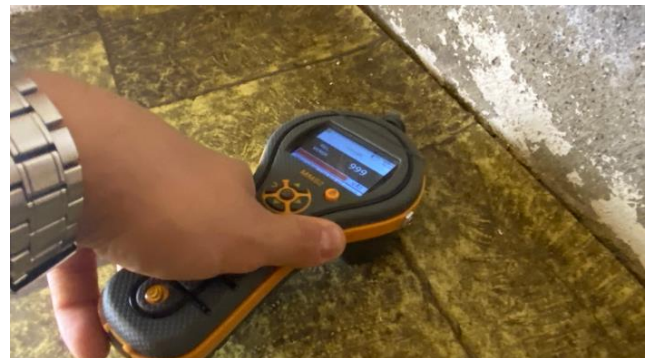
Det er påvist indikasjoner på noe fuktgjennomtrenging i kjellergulv.

Det ble fuktmålt ved befaring og forhøyede fuktverdier ble registrert.

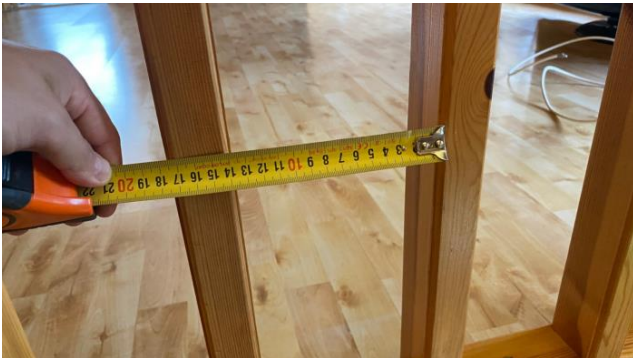
Måling av lysåpninger i rekkverket i loftsetasjen.

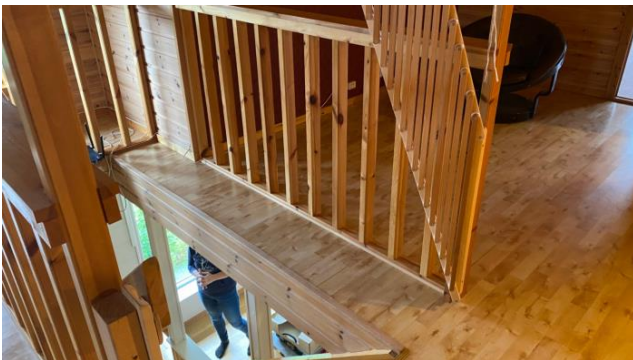
Det er mulig å gå på "utsiden" av det ene rekkverket i loftsetasjen.

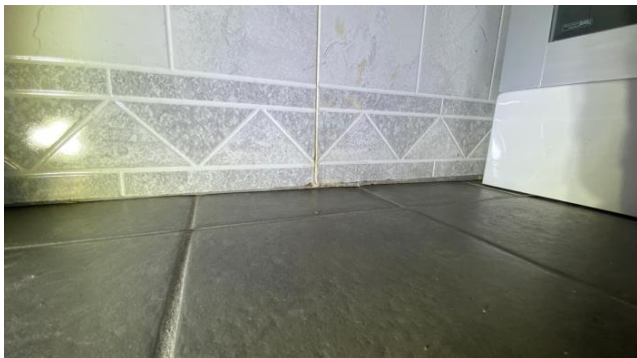
Utettheter mellom gulv og vegger.

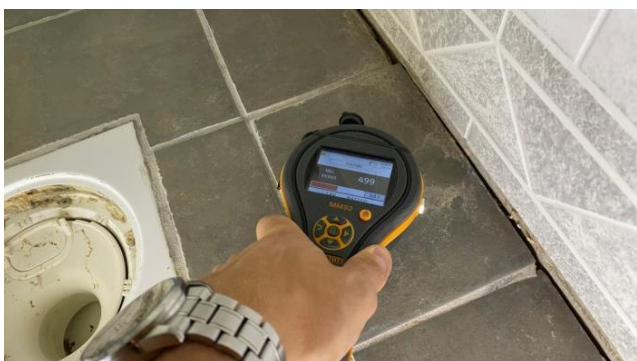
Fuktmåling i gulvet.

- Det er avvik:
- Det er påvist avvik i fallforhold til sluk i forhold til krav i forskrift på byggetidspunktet.
- Det er påvist at noen fliser har bom (hulrom under).
- Det er påvist at høydeforskjell fra topp slukrist til gulv/synlig topp membran ved dørterskel er mindre enn 25 mm.

Det ble fuktmålt ved befaring, noe forhøyede fuktverdier ble registrert. Gulvet er flatt.

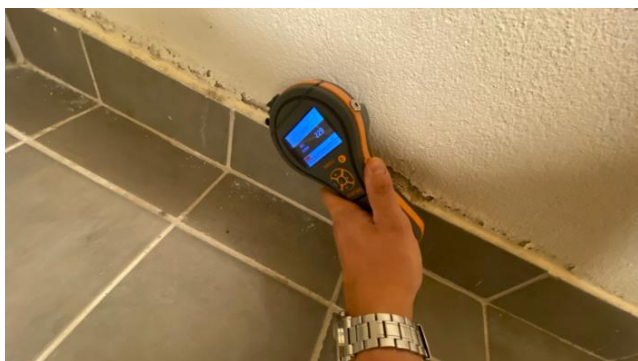
Fuktmåling i vegg.

Malingsavflassing på nedre del av yttervegg. Det ble fuktmålt her ved befaring, noe forhøyede fuktverdier ble registrert. Dette skyldes trolig sviktende drenering rundt boligen.

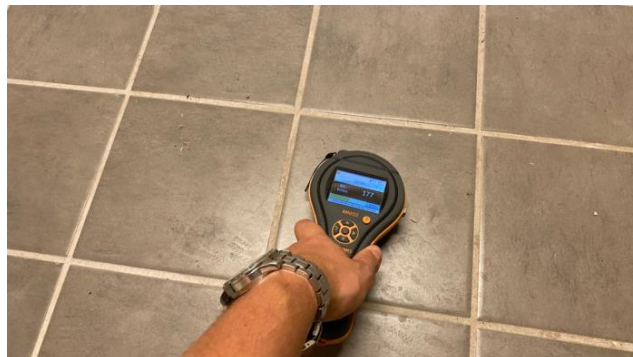
Fuktmåling i gulvet.

- Det er påvist at høydeforskjell fra topp slukrist til gulv/synlig topp membran ved dørterskel er mindre enn 25 mm.
- Det er påvist avvik i fallforhold til sluk i forhold til krav i forskrift på byggetidspunktet.

Det ble fuktmålt ved befaring, noe forhøyede fuktverdier ved yttervegg ble registrert.

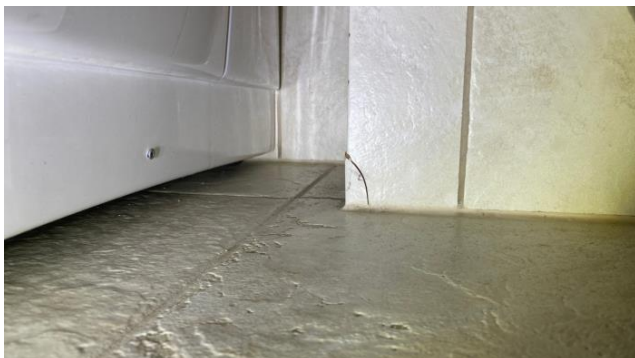
Sprekk i flis på sisternekassen.

- Det er avvik:
Sprekk i flis ved bidet og under innredning.

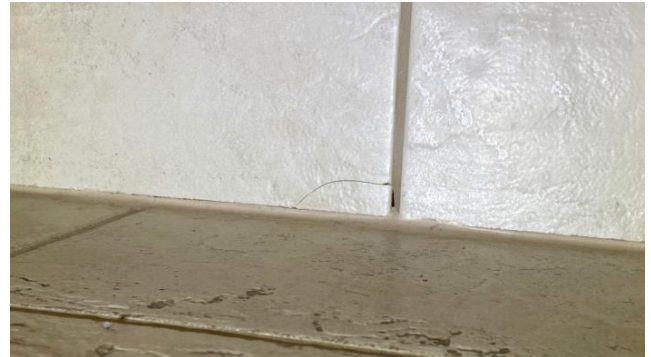
Sprekk i flis under innredningen.

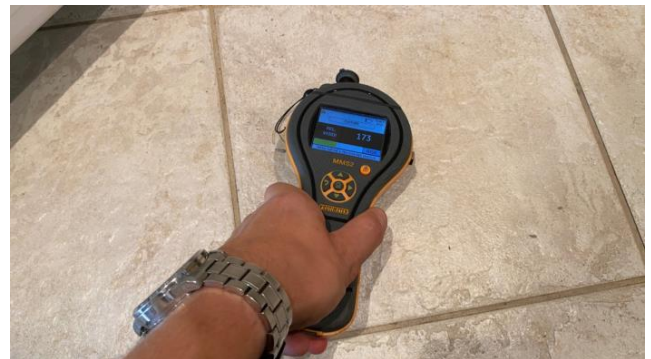
Fuktmåling i gulvet.

- Det er mulighet for at det kan forekomme vannlekkasje på våtrommet hvor vann ikke vil gå til sluk.
- Det er påvist at noen fliser har bom (hulrom under).
- Det er påvist avvik i fallforhold til sluk i forhold til krav i forskrift på byggetidspunktet.

Det ble fuktmålt ved befaring, ingen unormale fuktverdier ble registrert.
Gulvet er tilnærmet flatt.

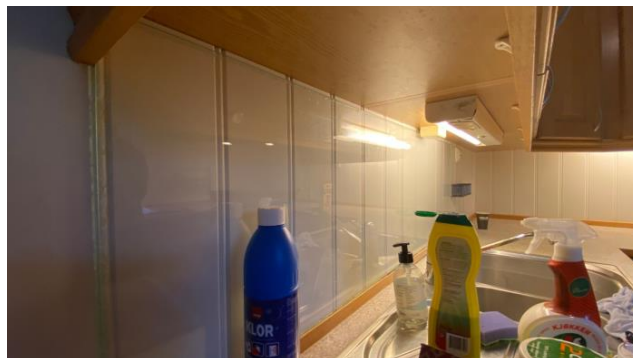
Det er påsatt en transparent plate på vegg over oppvaskkummen. Det bemerkes at plater som er på vegger tåler veldig lite vannsøl/vanddamp.

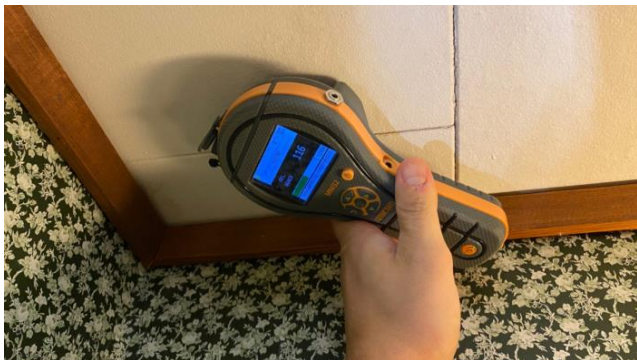
Fuktmåling i himling, ingen unormale fuktverdier ble registrert.

Fuksvell i himling. Det ble fuktmålt her ved befarings, ingen unormale fuktverdier ble registrert.

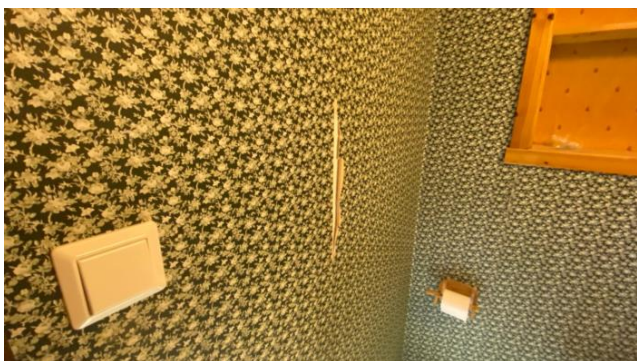
Sår i tapet.

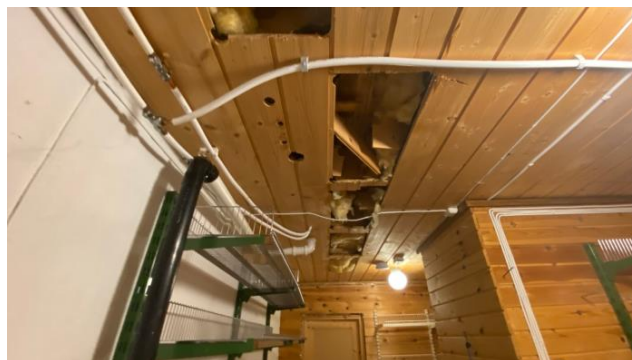
Avløpsrør av plast.
Tidligere lekkasje fra avløpsrør fra kjøkkenet, derfor er deler av himling i underliggende bod åpnet. Lekkasjen er tettet og fuktskadet isolasjon er fjernet.

Etasjeskille mellom sokkeletasje og hovedetasje er åpnet fra undersiden av kjøkkenet. Dette ble utført etter en lekkasje fra avløpsrør her.

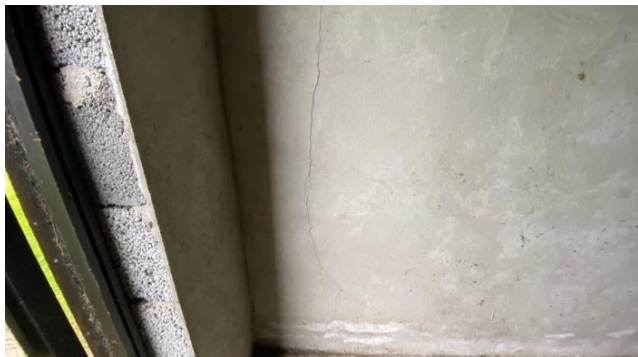
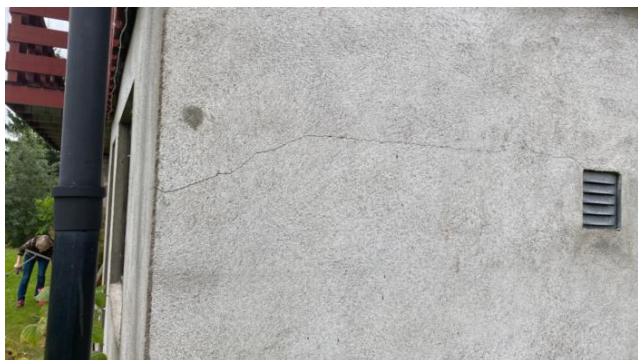
Stedvis sprekker/riss i puss.

Stedvis sprekker i utvendig puss.

På generelt grunnlag bør sprekker og riss i puss tettes. Overvåk tilstanden.
