# Waldemar Thranes gate 64 B 0173 OSLO

## Tilstandsrapport Eierskifte

Boligtype: Leilighet

Byggeår: 1931

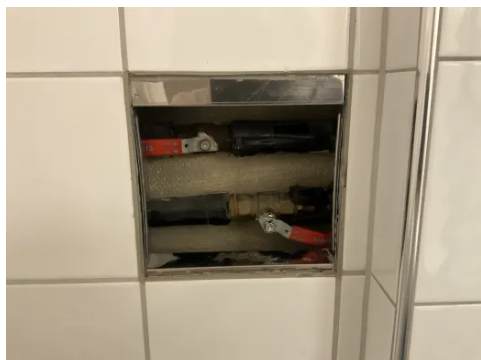
## 6.7 Vannledninger

Vannrørene har nådd en alder hvor det vil være risiko for lekkasjer.

Det anbefales å lage avløp fra fordelerskapet.

Vannledninger bør skiftes i forbindelse med fremtidig oppgradering av våtrom/kjøkken.

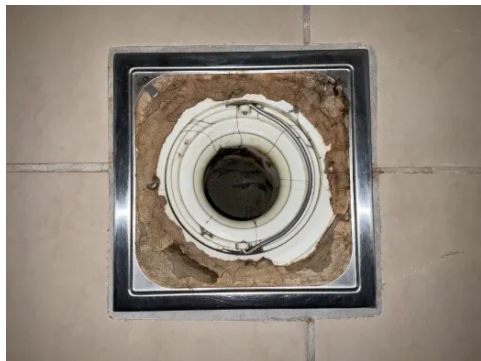
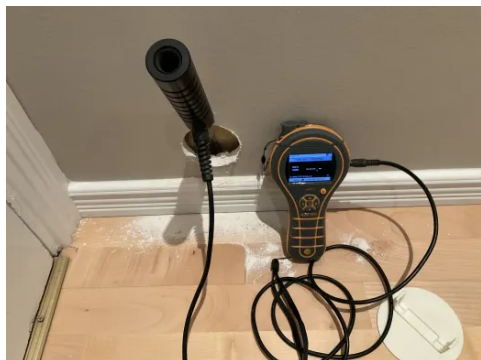
## 6.11 Våtrom: Bad/wc

Det er en høydeforskjell på ca. 1 cm fra topp slukrist til topp flis ved døren. Det er en flislagt oppkant ved døren.

TG 3 pga: Resten av gulvet er flatt og stedvis motfall.

Pga flislim er det ikke mulig å kontrollere om det er klemring eller bruk av membran.

Rørføringer gjennom gulv har ikke synlig membran / mansjetter over gulvet.

Rørgjennomføringer er kun tett med fugemasse / silikon.

Tettesjikt har nådd en alder som gjør tettheten usikker i tiden som kommer.

Løsningen/utførelsen rundt rørgjennomføringer gir fare for fukt inn i konstruksjoner. Lokal utbedring må vurderes.

Det anbefales å lage bedre fall mot sluket.

Det anbefales å installere et dusjkabinett for å begrense overflater for belastning med fritt vann.

Med bakgrunn i alder og slitasje står våtrommet foran en utbedring/utskiftning.

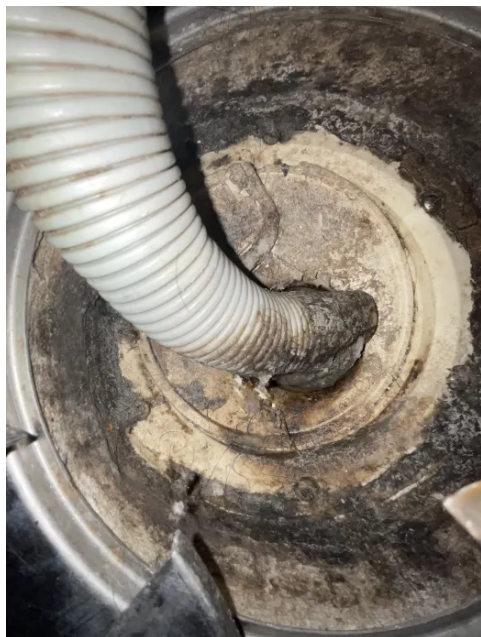
**6.12 Våtrom: Bad/wc hybel**

Det er en høydeforskjell på ca. 1,5 cm fra topp slukrist til topp flis ved døren.

TG 2 pga: Høydeforskjell mellom topp sluk til avslutning av membran ved dør er under 25mm.

Oppbrett av membran ved dør er mindre enn 15 mm.

Pga flislim er det ikke mulig å kontrollere om det er klemring eller bruk av membran.

Rørføringer gjennom gulv har ikke synlig membran / mansjetter over gulvet. Rørgjennomføringer er kun tett med fugemasse / silikon.

TG 2 pga: Tettesjikt har nådd en alder som gjør tettheten usikker i tiden som kommer.

Det anbefales å fortsette å dusje i dusjkabinett for å begrense overflater for belastning med fritt vann.
