Tilstandsrapport

Boligbygg med flere boenheter

Magnus gate 19 , 1607 FREDRIKSTAD

Oppdragsnr.: 19389-1277

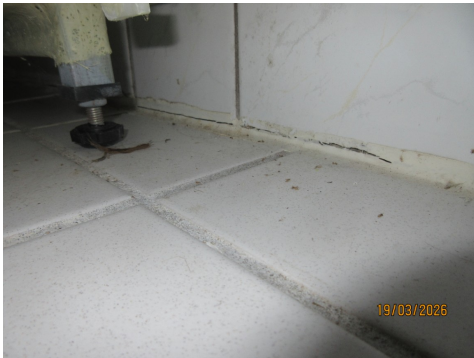
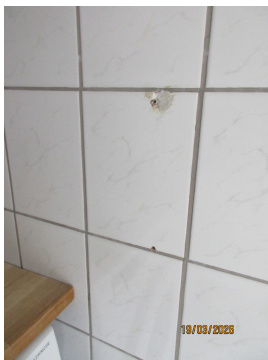
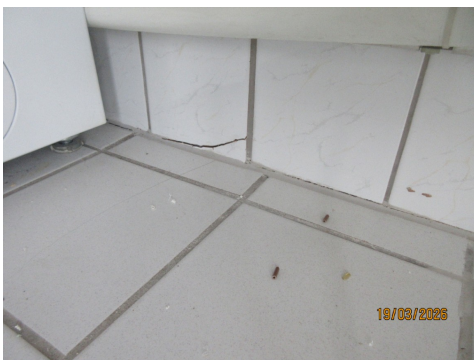
TG 2 Overflater vegger og himling

- Det er påvist sprekker i fliser.
- Det er avvik:

Det er sprekker i fug mellom gulv og vegg. Sprekk i veggflis samt skade i veggflis (sannsynligvis etter oppheng)

Refuging - følge med på utvikling, evt utskifting av fliser lokalt. Ved større sprekke dannelse i overgang gulv/vegg kan det være fare for skade/utetthet i membran.

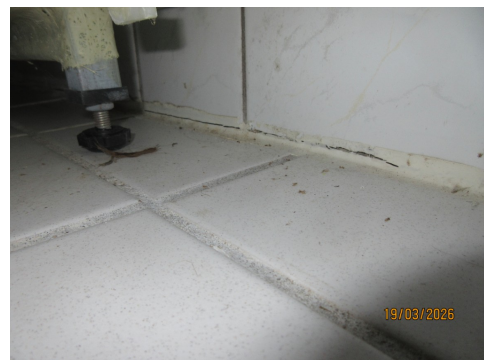
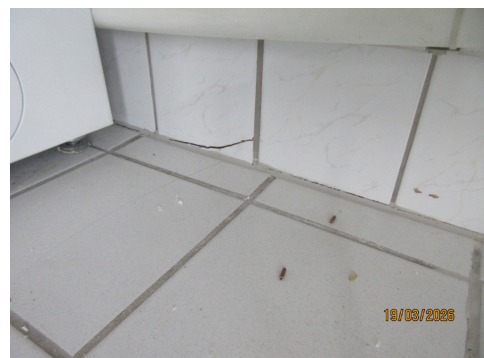
! TG 2 Overflater Gulv

- Det er mulighet for at det kan forekomme vannlekkasje på våtrommet hvor vann ikke vil gå til sluk.
- Det er påvist at høydeforskjell fra topp slukrist til gulv/synlig topp membran ved dørterskel er mindre enn 25 mm.
- Det er påvist at noen fliser har bom (hulrom under).

- Det er påvist avvik i fallforhold til sluk i forhold til krav i forskrift på byggetidspunktet.
- Det er påvist avvik på varmekilde.
- Det er påvist sprekker i fliser.

Dusjkabinett er ikke flyttet for kontroll av sluk. Høyde/fallforhold er målt rett på utsiden av kabinett, nærmest sluk. Varmekabler fungerer ikke og er koblet fra av fagpersonell. Det er flere steder med sprekker/riss i gulvfliser samt noe bom i fliselim. Ukjent utførelse for membranoppkant mot terskel.

- Dersom tiltaket ikke utføres er det fare for videre skadeutvikling.
- Et bad med manglende/reduert fall til sluk blir mindre funksjonelt og sikkert for brukeren. Dette kan medføre stående vann på gulvet, vann som ikke ledes effektivt til sluket, økt risiko for at vann renner ut av rommet og redusert sklisikkerhet på gulvet.
- Dersom tiltaket ikke utføres, kan dette over tid føre til at flisene løsner eller sprekker, spesielt ved belastning eller bevegelser i konstruksjonen.
- Skader på varmekilde kan medføre et reparasjonsbehov hvor tettesjiktet i ytterste konsekvens må fornyes. En fornyelse er ofte forbundet med høye kostnader.

Det bør foretas ytterligere kontroll av membranoppkant mot terskel. Innhent dokumentasjon om mulig. Utbedring av overflater, varmekabel og membranfunksjon må påregnes

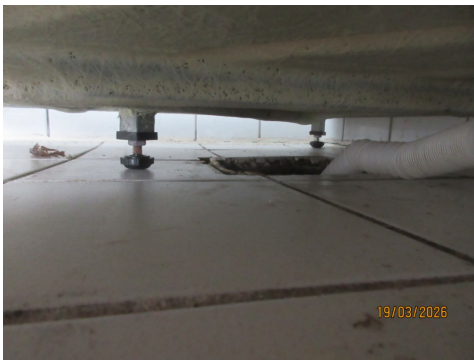
! TG 2 Sluk, membran og tettesjikt

- Membran kan ikke konstateres (ikke synlig og det foreligger heller ikke dokumentasjon).

- Mer enn halvparten av forventet brukstid er passert på membranløsningen.
- Mer enn halvparten av forventet brukstid er passert på slukløsningen.
- Sluk har begrenset mulighet for inspeksjon og rengjøring.

Ingen dokumentasjon for utførelse av membran. Kort gjenværende forventet levetid.

- Overvåk tilstanden jevnlig. For å få tilstandsgrad 0 eller 1 må slukløsningen skiftes ut og sannsynligvis må også membransjiktet skiftes/utbedres. Det er imidlertid vanskelig å si noe om tidspunktet for når dette er nødvendig.

Begrenset gjenværende levetid på membran/våtsoner. Oppgradering må påregnes.

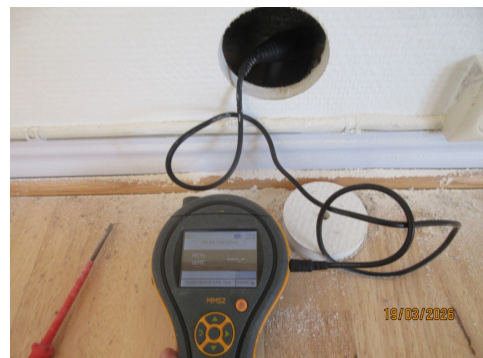
TG 0 Tilliggende konstruksjoner våtrom

Hulltaking er foretatt uten å påvise unormale forhold. Hulltaking er foretatt ved/i Stue motstående vegg dusjkabinett. Fuktktivemåling (vekt%) i konstruksjonen ble målt til 0 vektprosent.
