Tilstandsrapport

Enebolig

Gamsevegen 29 , 5265 YTRE ARNA

Rapportdato: 12.05.2026

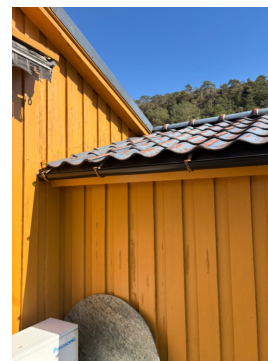
Tekking er kontrollert for slitasje, skader, utførelse og overganger.

Undertak er kontrollert for fuktskjolder, skader og andre avvik.

Det er høy slitasjegrad og rustdannelse på tekking.
Forhøyet fuktnivå og synlig sopp dannelse i undertak

Det må påregnes utskifting av tekking og undertak i nær fremtid

Kostnadsestimat: Over 500 000

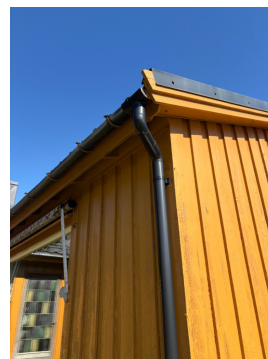
TG 2 Nedløp og beslag

Renner og nedløp av ulik type og alder, er kontrollert for generell slitasje, utførelse og eventuelle avvik.

Jevnlig tilsyn anbefales, oppgradering må påregnes på sikt.

Det anbefales montert snøfanger ved oppgradering av tekking

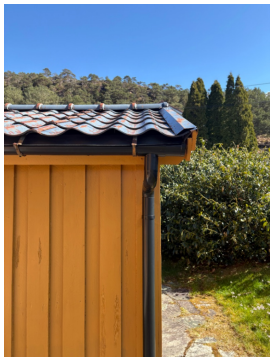
Det er saltak i trekonstruksjon med taksperrer og kaldt loft. Konstruksjonen er sjekket for svanker i mønet og tak gjennomføringer sjekket for fuktskjold, lysinntrengning, råte, sopp og skadedyr.

- Det er påvist fuktskjolder/skader i takkonstruksjonen.
- Det er avvik:

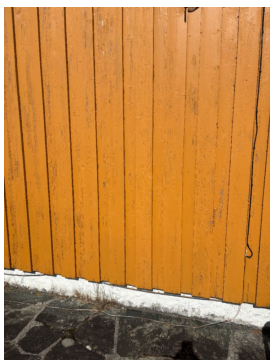
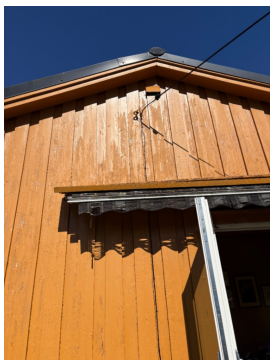
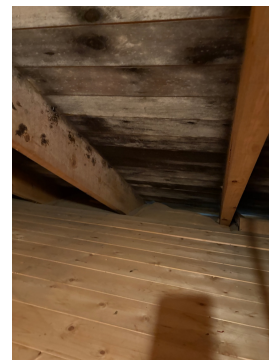
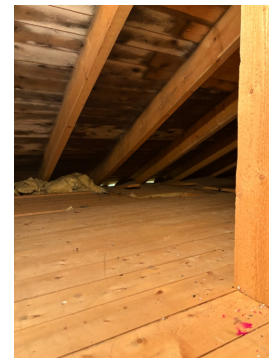
Det er bindingsverk konstruksjon fra byggeår med stående og liggende trekledning som er utlektet og har god lufting. Det er kontrollert for generell slitasje, utførelse og andre mulige avvik.

- Det er avvik:
Noe slitasje i nedre deler og kledning stedvis noe tett på terreng. Mangler tilfredstillende sikring mot mus.

- Tiltak:
Nærmere kontroll av luftespalte og sikring mot mus anbefales, vedlikehold og lokal oppgradering må påregnes

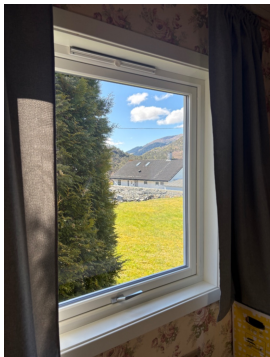
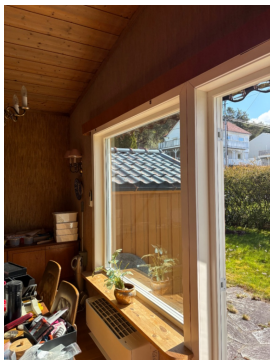
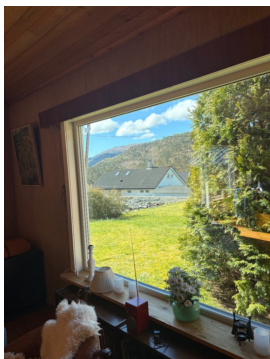
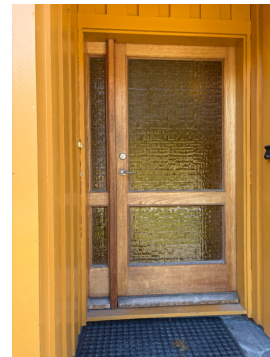
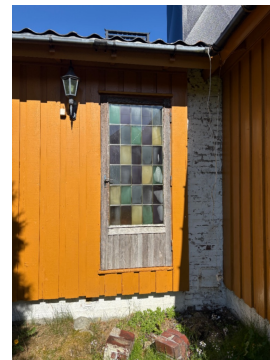
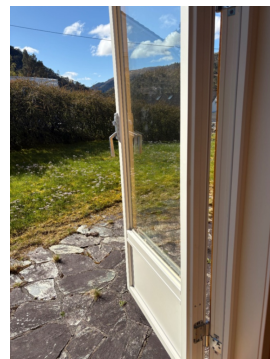
TC 2 Vinduer

- Det er påvist noen glassruter som er punktert eller sprukne.
- Karmene i vinduer er slitte og det er sprekker i trevirket.

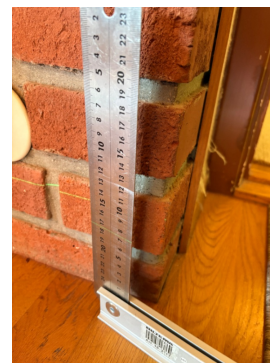
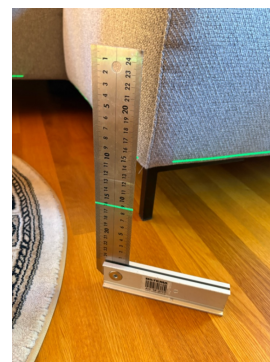
- Det er målt høydeforskjell på mellom 15-30 mm gjennom hele rommet. Tilstandsgrad 2 gis med bakgrunn i standardens krav til godkjente måleavvik.

Fungerer med dette avvik, ved oppgradering anbefales avretting
Fungerer med dette avvik, ved oppgradering anbefales avretting

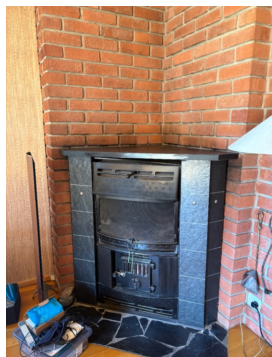
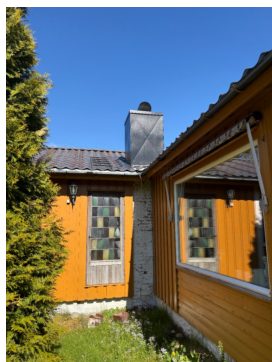
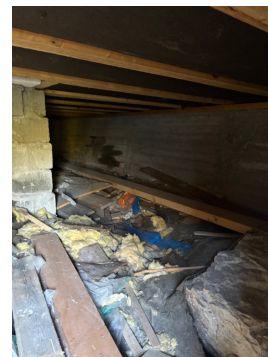
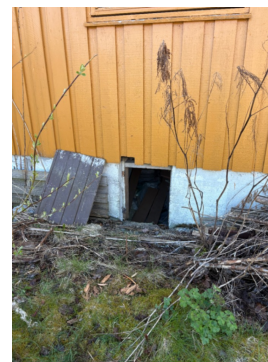
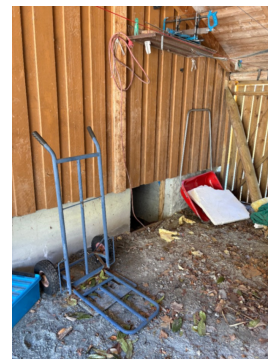
! TG 3 Pipe og ildsted

- Pipevanger er ikke synlige.
- Det er avvik:

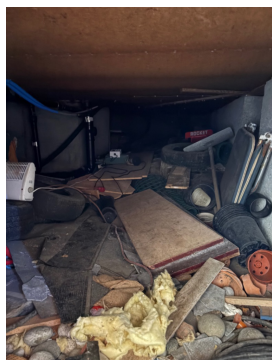
TG 2 Kryp Kjeller

Det er tilkomst til krypkjeller via luker i grunnmur.
Det er undersøkt mht ventilering og fuktnivå i synlig treverk.

- Det er ikke adkomst til deler av krypkjelleren. Kryp kjeller er kun vurdert i tilgjengelige deler. Kryp kjeller regnes for å være en risikokonstruksjon som er utsatt for fukt- og råteskader i bunnsvill, trebjelkelaget og andre tilstøtende konstruksjoner, på grunn av fuktighet fra grunnen og kondensering ved temperaturforskjeller. Selv om det ikke er avdekket tegn på skader, betyr ikke dette nødvendigvis at det ikke foreligger skader i eller i forbindelse med krypkjelleren.
- Det er ikke tilfredsstillende ventilering av krypkjeller.

Jevnlige tilsyn anbefales, tiltak kan ikke utelukkes på sikt

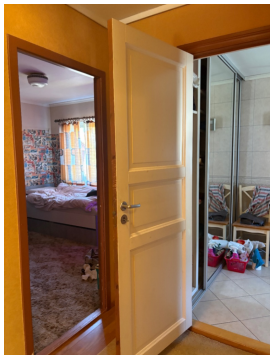
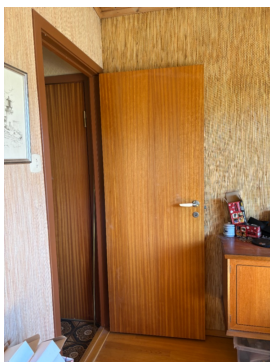
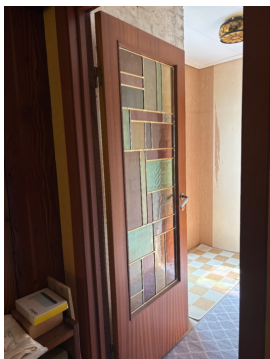
TG 2 Innvendige dører

- Det er avvik:
Noe lokal slitasje på enkelte innvendige dører

- Tiltak:
Dører fungerer med dette avvik

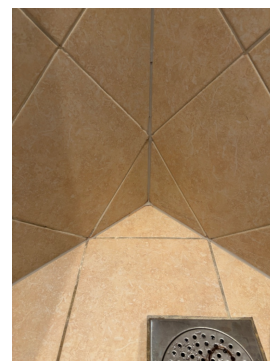
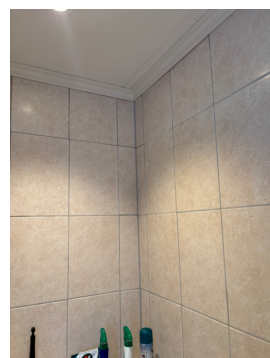
TG 2 Overflater vegger og himling

Vegger og himling er sjekket for sprekker i fuger, bom i fliser og for generell slitasje. Vindu er også sjekket relatert samme.

- Det er påvist at flisfuger har riss/sprekker.
- Det er vindu/dør med ikke fuktbestandige materialer i våtsonen (ved vask, dusj, badekar, osv.), løsningen eller byggematerialet er uegnet.
- Det er avvik:

Jevnlig tilsyn anbefales, oppgradering må påregnes på sikt

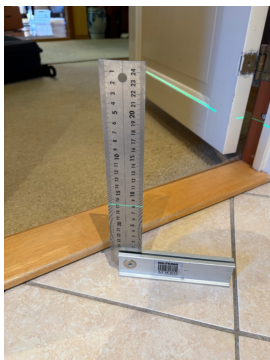
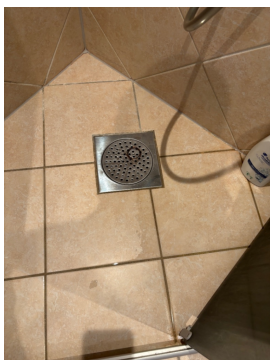
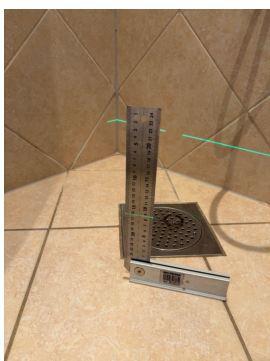
TG 2 Overflater Gulv

Sluk er plassert i dusjhjørne og fall mot sluk fra øvrige lekkasjepunkt er sjekket med laser med målbart resultat.
Sokkel på dusjdører hindrer imidlertid lekkasjevann tilgang til sluk.
Overflate er sjekket for sprekker, riss og bom i fuger/fliser.

- Det er mulighet for at det kan forekomme vannlekkasje på våtrommet hvor vann ikke vil gå til sluk.
- Det er påvist at flisfuger har riss/sprekker.
- Det er påvist at høydeforskjell fra topp slukrist til gulv/synlig topp membran ved dørterskel er mindre enn 25 mm.

- Det bør etableres avrenning inn til sluk for hele våtrommet.
- Andre tiltak:

Jevnlig tilsyn anbefales, oppgradering må påregnes på sikt.

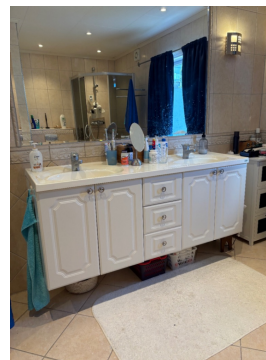
TG 2 Sanitærutstyr og innredning

- Det er ikke påvist tilfredsstillende løsning for å synliggjøre lekkasje fra innebygget sistene.

- Det må gjøres tiltak for å lukke avviket.

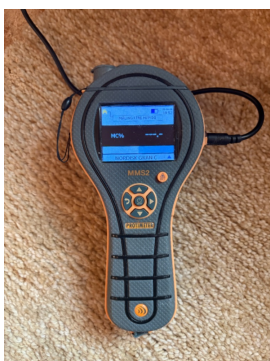
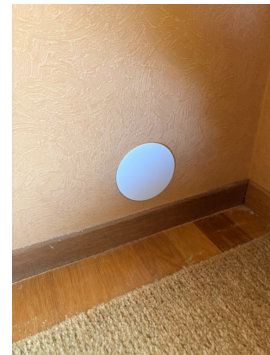
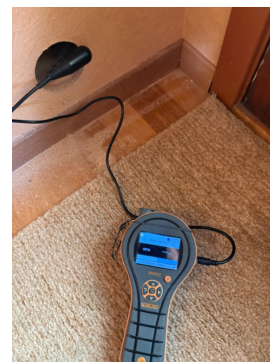
TG 1 Tilliggende konstruksjoner våtrom

Det er foretatt hulltaking fra tilstøtende rom mot en våtsone

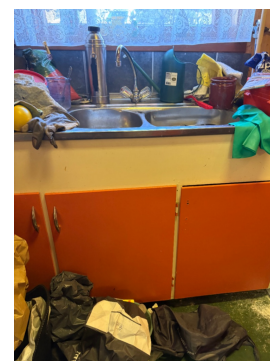
TG 3 Generell

Generell teknisk stand medfører at det må påregnes oppgradering på sikt.

Kostnadsestimat: 200 000 - 500 000
