# Tilstandsrapport - NS 3600

**Brinken 26**

**4843 Arendal**

**Rapport kode: 073616**

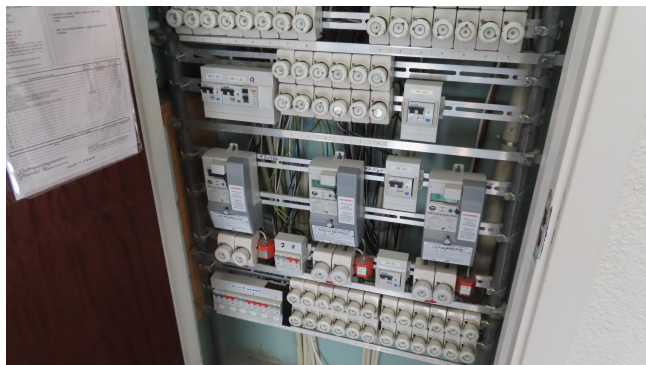
Sikringsskap med skrusikringer montert i felles gang på vegg syd.  
Hovedsikring 35 ampere, 8 kurser.

Sikringsskap.
