# Bakkebyvegen 11 C 2420 TRYSIL

## Tilstandsrapport Eierskifte

Boligtype: Leilighet i flermannsbolig  
Byggeår: 1997  
BRA: 83 m<sup>2</sup>  
BRA-i: 80 m<sup>2</sup>  
Rapportdato: 8.12.2025 (Gyldig til 8.12.2026)

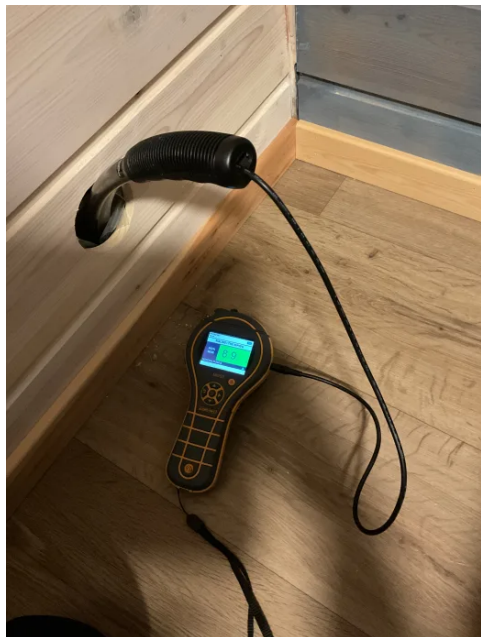
Hulltaking i vegg under terreng.

Det er foretatt hulltaking i nedre del av vegg i på soverom

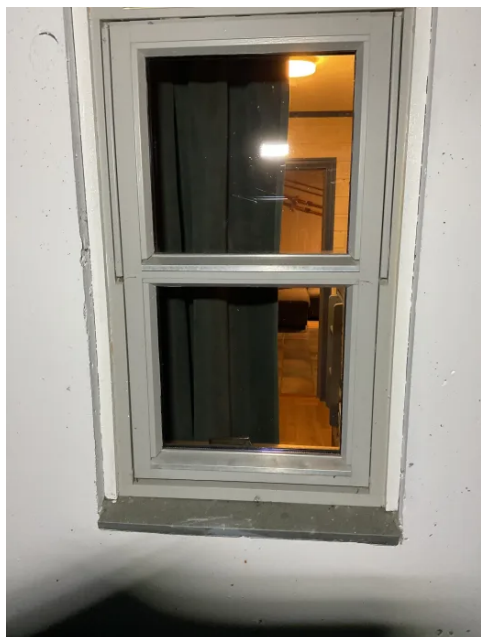
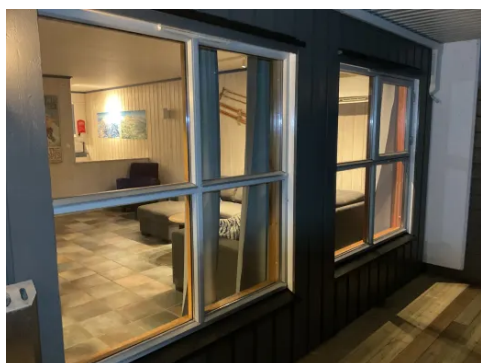
Vindu.

Vinduer.

Enkelte vindu tar i karm og har behov for justering.

Vinduene er fra byggeår, å har passert over halvparten av forventet levetid.  
Punktering av glass og utettheter kan forekomme med tiden.

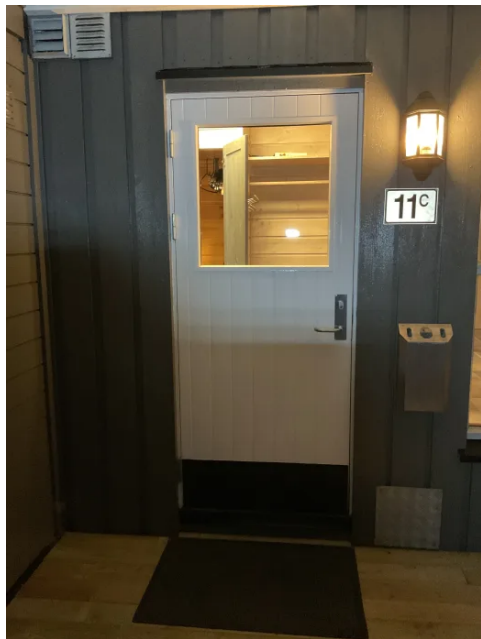
Ytterdør tar i karm/terskel og har behov for justering.

Ytterdør.

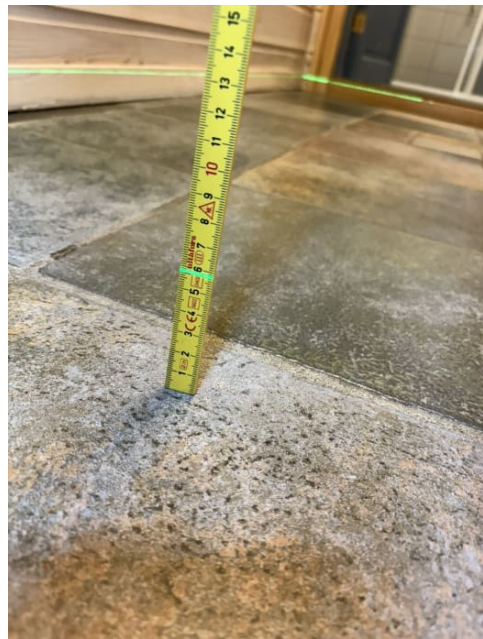
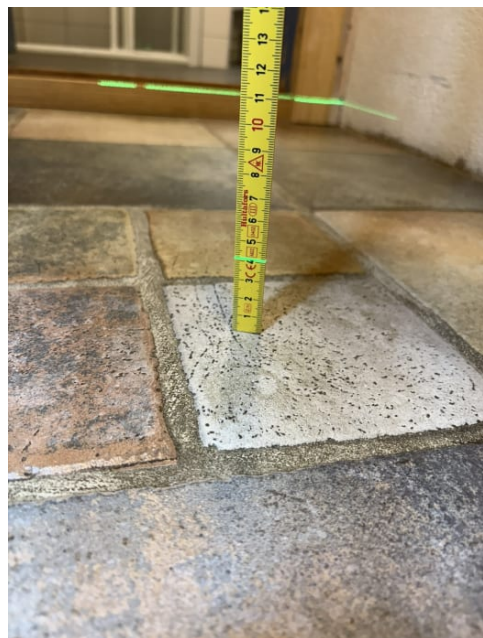
Avvik på gulv.

Med bruk av nivelleringslaser ble det registrert totalt avvik på leiligheten på mellom 15 og 30 mm, i tillegg til lokale skjevheter.

Ikke behov for umiddelbare tiltak men ved evt. legging av nytt gulv som stiller krav til planhet av underlaget, må tiltak påregnes.

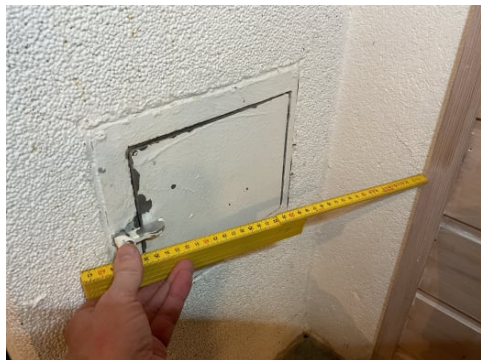
Kort avstand til brennbart.

Det registreres kort avstand mellom sotluke og brennbart materiale. Avstandskravet er 30 cm.

Tiltak for å øke avstanden til brennbart materiale må utføres.

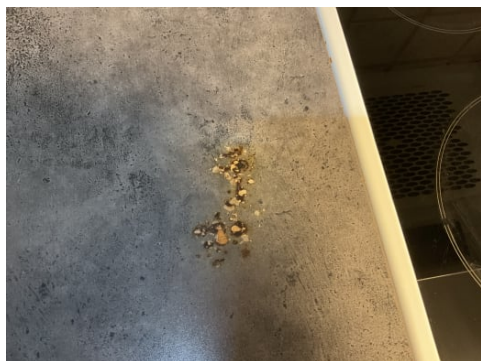
Svimerker i benkeplate.

| Benkeplate har svimerker | |

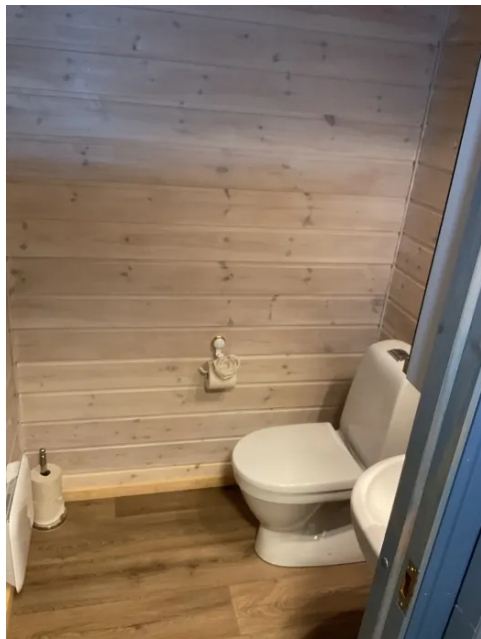
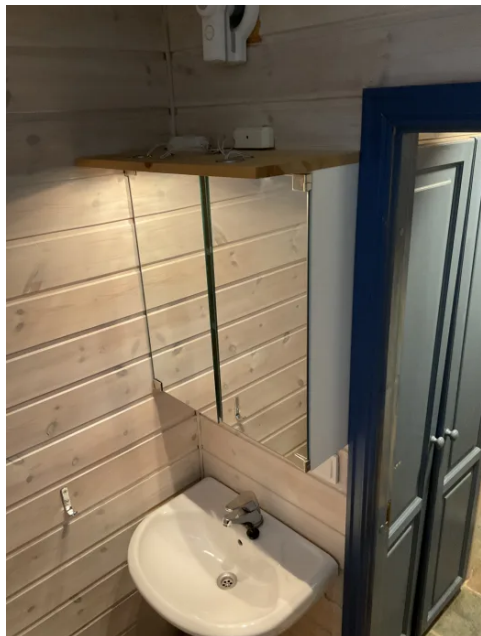
Toalettrom.

Det anbefales å etablere tilluft ved dør, for bedre ventilering av rommet.

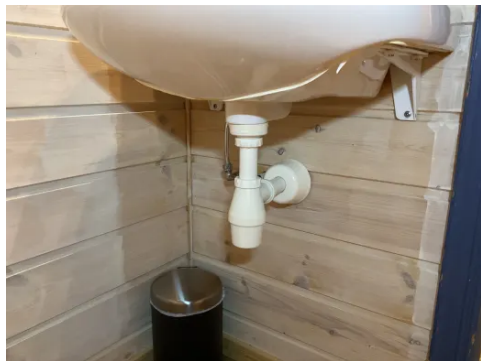
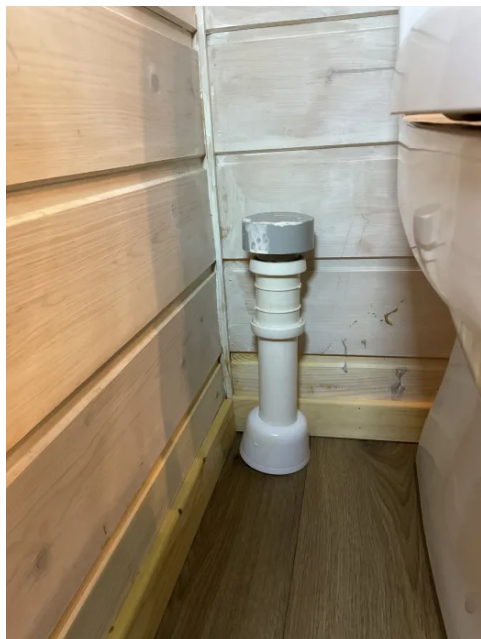
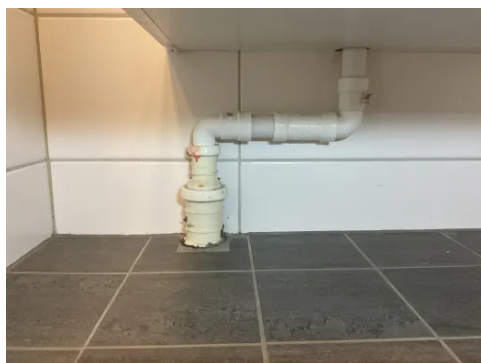
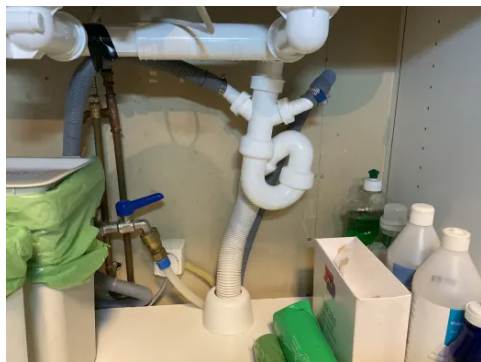
Avløpsrør kjøkken.

Avløpsrør wc

Vakumventil

Avløpsrør på bad.

Deler av innvendige avløpsrør fra byggeår har nådd en høy alder og gir økt risiko for skader i tiden som kommer.

Ved eventuelle oppgraderinger av wc vil det være hensiktsmessig å skifte avløpsrør.

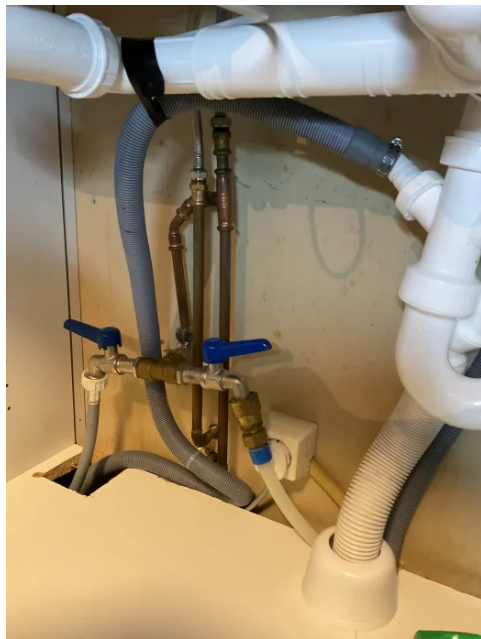
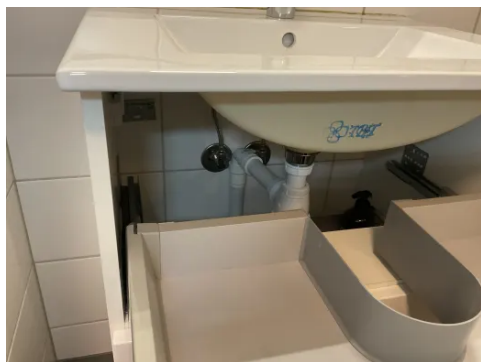
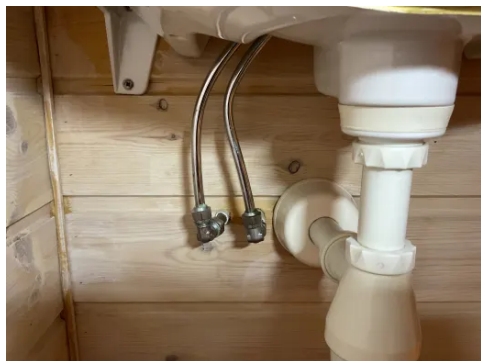
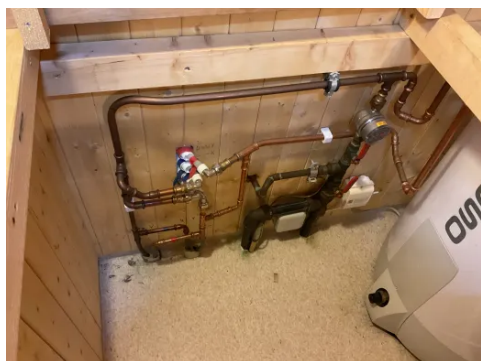
Vannrør.

Vannrør er fra byggeåret, og har nådd en alder hvor det vil være økt risiko for lekkasjer.

Vannledninger bør skiftes i forbindelse med fremtidig oppgraderinger

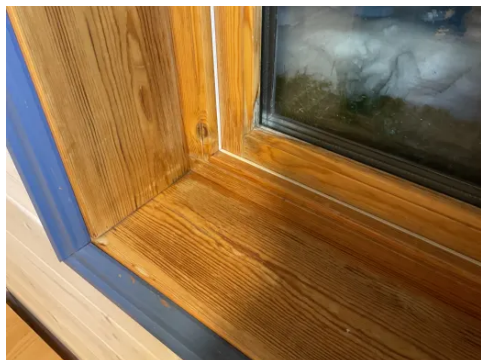
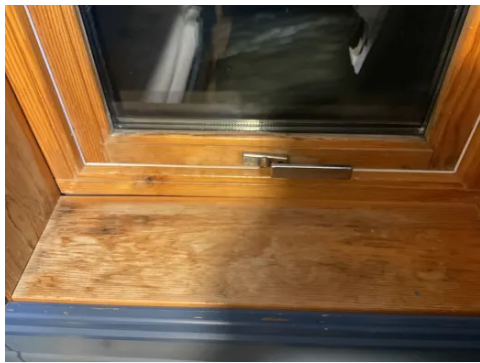
Fuktmerker i vinduer.

Det er fuktmerker i vinduer, noe som skyldes dårlig ventilering

Tilluftspalte ved dører anbefales etablert for optimal ventilering.

Klaffventiler på yttervegg anbefales etablert. Det presiseres at det bør avklares med sameiet/borettslaget om muligheten for dette.

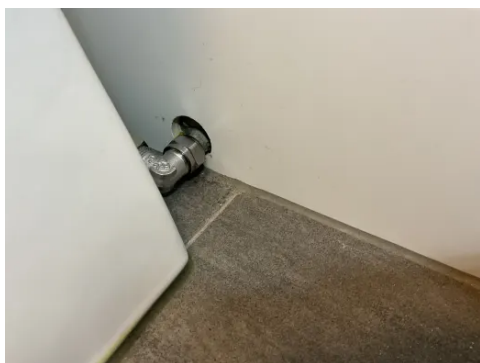
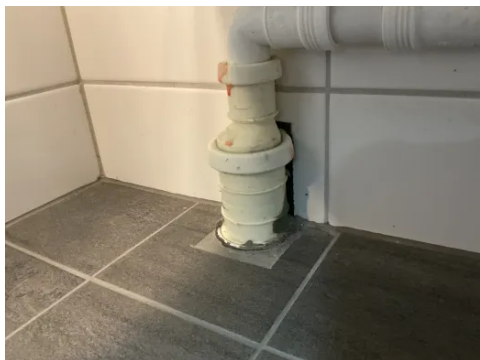
Manglende tetting.

| Løsningen/utførelsen rundt rørgjennomføringer gir fare for fukt inn i konstruksjoner. Lokal utbedring må vurderes. | |

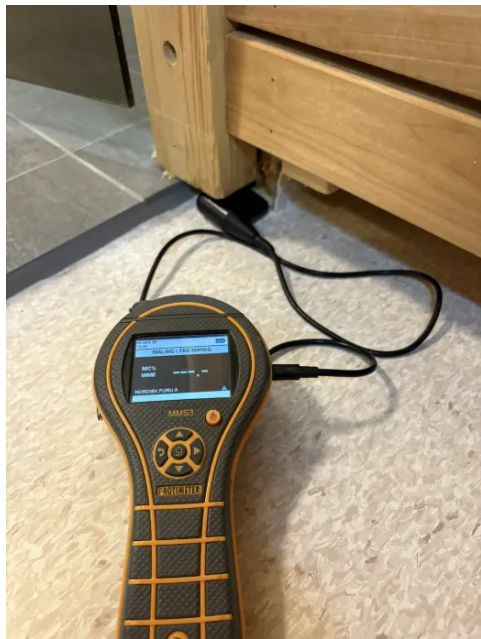
Fuktmåling i svill.

Det ble foretatt stikktaking i synlig svill ved døråpning inn til badstue, uten at dette viser indikasjon på fukt.

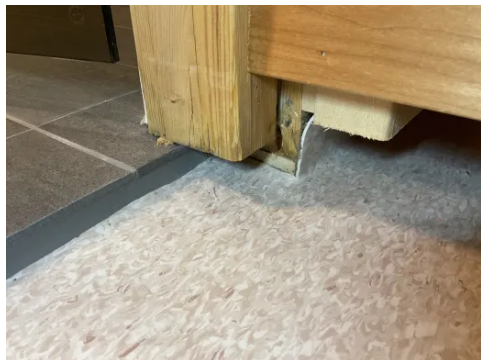
Avslutning mot dør.

Bastuen har sluk, ikke tilgjengelig for inspeksjon, når dette er plassert under bereder.  
Det er lokalt fall rundt sluk.  
Resten av gulvet har svakt fall mot sluk.  
Det registreres feil avslutning på belegget mot dør.  
Ved fuktsøk på gulv gis det indikasjon på fukt.

Lokal utbedring rundt dør.

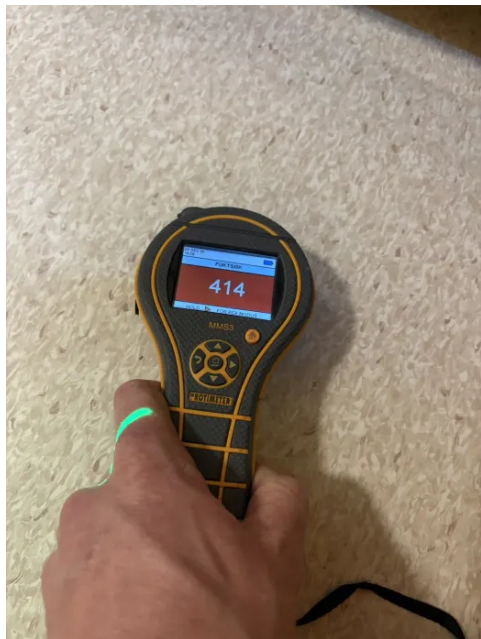
Inndikasjon på fukt.

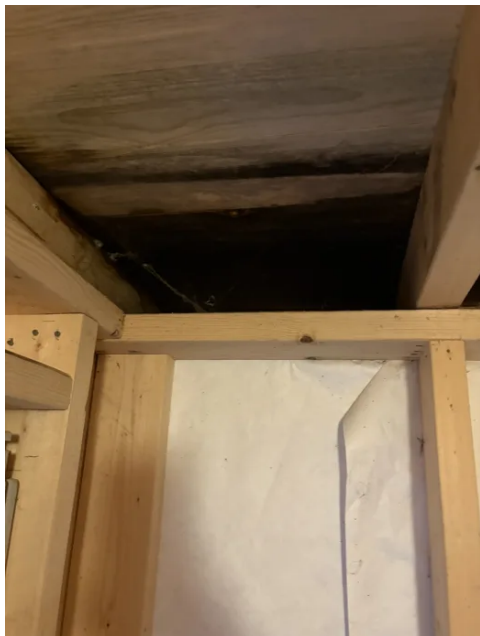
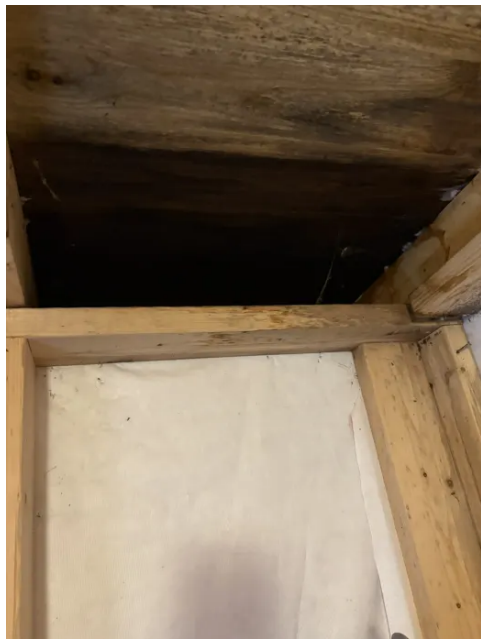
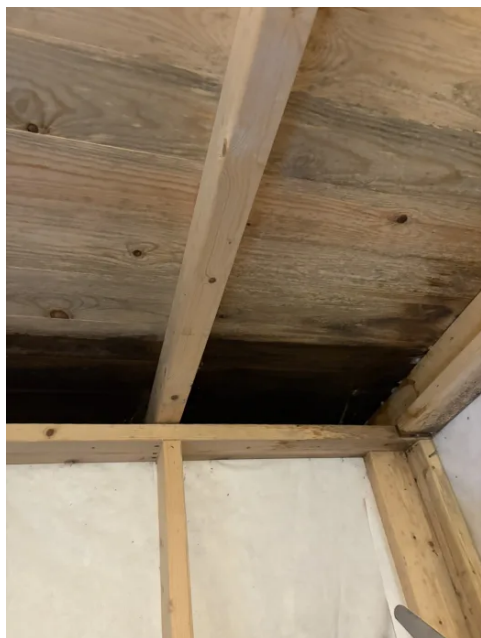
Det er lekkasje i taket.  
 Dette kommer fra terrassen i leiligheten over.

Lekkasje i tak.

Nevnte avvik må utbedres.
