Tilstandsrapport

Boligbygg med flere boenheter

Sverres gate 10, 3256 LARVIK

Befaringsdato: 26.03.2026

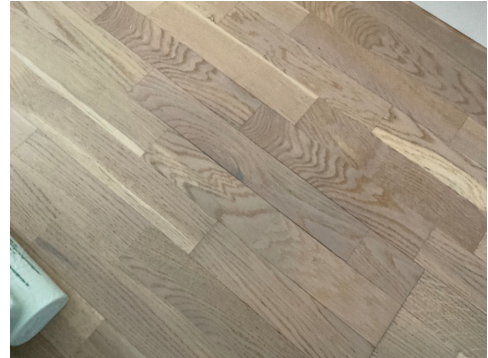
Parkett på kjøkkengulv

Tilstandsgrad 2 er gitt fordi det er registrert overflateavvik:

Slitasje i gulv foran balkongdøren.

Gliper i gulvet på kjøkkenet samt løs/svellet parkettflis.

Sprekk i gipstaket i stuen.

Gliper mellom tak og vegg mot balkongen.

Forholdene indikerer slitasje, bevegelser i konstruksjon og behov for vedlikehold.

Reparere eller skifte skadet og svellet parkett.

Sparkle, fuge og male sprekker i tak og overganger mellom tak og vegg.

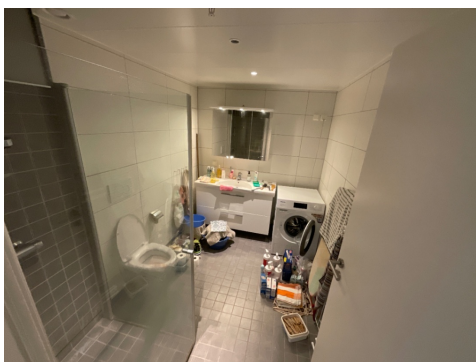
Baderom

Det er registrert betydelige kalkavleiringer på veggflisene i dusjsonen.

Dersom forholdet ikke utbedres kan kalkavleiringene bli vanskeligere å fjerne over tid

Utføre grundig rengjøring og avkalking av fliser og fuger.

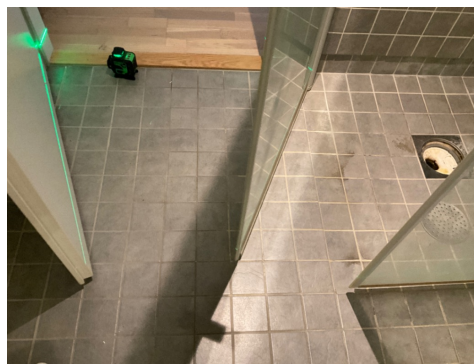
Gulvoverflate

Fall mot sluk er målt til 1 cm på 1m . Høydeforskjell fra toppen av sluket til toppen av membranen ved dørterskelen er 20 mm.

- Det er påvist at høydeforskjell fra topp slukrist til gulv/synlig topp membran ved dørterskel er mindre enn 25 mm.
- Det er avvik:

Dersom forholdet ikke utbedres kan manglende høydeforskjell medføre at vann ved lekkasje eller overløp ikke holdes innenfor våtrommet. Kalkavleiringene bli vanskeligere å fjerne over tid

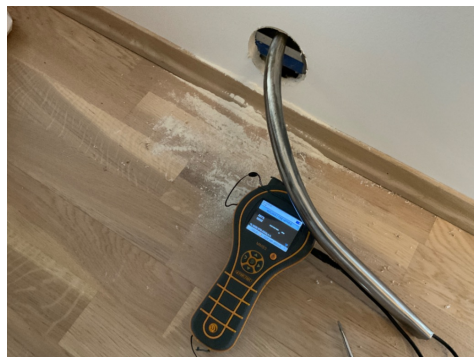
Hulltaking fra stuen, 27.03.2026.

Jeg har foretatt hulltaking i stuen, i tilliggende konstruksjon. uten å påvise fukt inne i konstruksjonen.

Hulltakingen er gjort på en tilfeldig plass i våtrommet, hvor det er sannsynlig at det kan være fuktighet, sett opp mot fuktbelastningen i rommet.

Fuktmåling er også utført ved sammenligning av punkt over dør og i nedre hjørne av dusjnisen. Resultatet gir ikke indikasjoner på unormale fuktverdier.

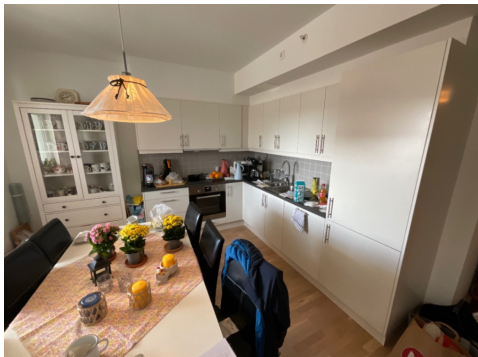
Kjøkken

- Det er påvist skader/fuktskjolder i kjøkkengulvet.

Tilstandsgrad 2 er gitt fordi det er påvist skader og fuktskjolder i kjøkkengulvet.

Det er registrert gliper i gulvet samt løs og svellet parkettflis. Forholdene indikerer fuktpåvirkning.

Dersom forholdet ikke utbedres kan parkett/laminat løsne ytterligere og levetiden på gulvkonstruksjonen reduseres

Reparere/skifte ut skadet og svellet gulv, overfaltebehandle.

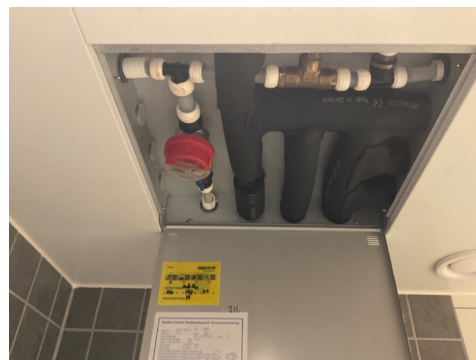
Rør i rør skap i taket

Manglende merking gjør det vanskelig å identifisere hvilke kurser som forsyner de ulike tappestedene, og kan komplisere feilsøking og rask avstengning ved lekkasje.

Dersom forholdet ikke utbedres kan det bli vanskelig å lokalisere og stenge vann ved lekkasje, inspeksjon og vedlikehold vanskeliggjøres

Kontrollere at eventuell lekkasjevann ledes til sluk i henhold til gjeldende anbefalinger.
