# Tilstandsrapport

Fritidsbolig

Bekkekollhellinga 48 , 3623 LAMPELAND

Befaringsdato: 11.12.2025

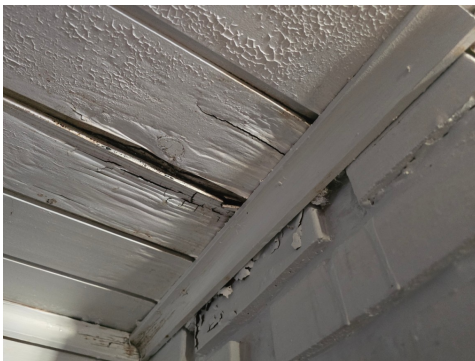
- Det er stedvis påvist synlige skader på overflater.

Det er synlige tegn til fuktskader i himling i stue. Dette gjelder i hovedsak rundt pipe.

For å lukke avvik må det gjøres tiltak.

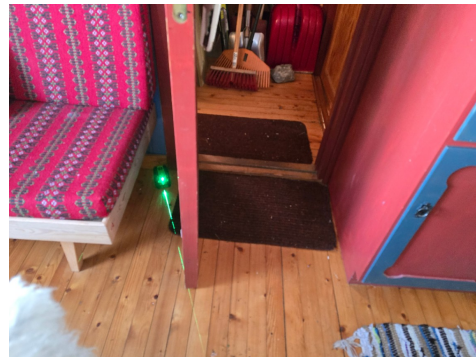
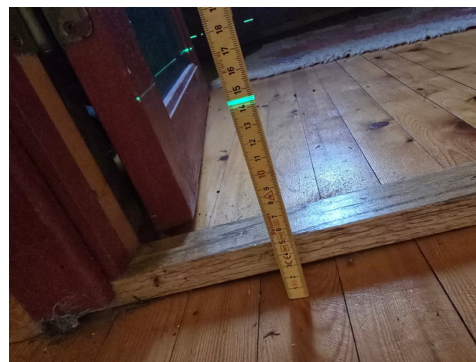
- Det er målt høydeforskjell på mellom 15-30 mm gjennom hele rommet. Tilstandsgrad 2 gis med bakgrunn i standardens krav til godkjente måleavvik.
- Målt høydeforskjell på mellom 10 - 20 mm innenfor en lengde på 2 meter. Tilstandsgrad 2 gis med bakgrunn i standardens krav til godkjente måleavvik.
- Målt høydeforskjell på over 20 mm innenfor en lengde på 2 meter. Tilstandsgrad 3 gis med bakgrunn i standardens krav til godkjente måleavvik.
- Målt høydeforskjell på over 30 mm gjennom hele rommet. Tilstandsgrad 3 gis med bakgrunn i standardens krav til godkjente måleavvik.

For å lukke avvikene må det gjøres tiltak med oppretting av gulv. Dette må ses i sammenheng med fundamenter i rapporten.
