# Tilstandsrapport

Fritidsbolig

Bekkekollhellinga 48 , 3623 LAMPELAND

Befaringsdato: 11.12.2025

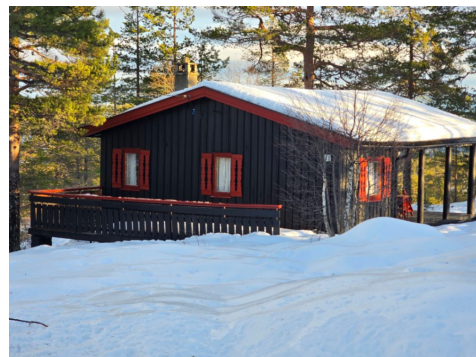
- Mer enn halvparten av forventet brukstid er passert på taktekingen.
- Mer enn halvparten av forventet brukstid er passert på undertak.
- Taktekking er snødekt , alder eller materiale er ukjent og derfor ikke nærmere vurdert.

Taket var snødekket på befaringsdagen og er ikke vurdert på tilstandsnivå.

Ukjent alder på taktekingen.

- Det bør foretas nærmere undersøkelser av taktekking når taket er snøfritt.
- Overvåk tilstanden jevnlig. For å få tilstandsgrad 0 eller 1 må tekkingen skiftes ut, men tidspunktet for når dette er nødvendig er vanskelig å si noe om.
- Når taktekking og undertak begynner å bli gamle, øker risikoen for lekkasjer, noe som kan føre til omfattende og kostbare reparasjoner av underliggende konstruksjoner dersom en ikke foretar tiltak på konstruksjonene før dette oppstår.

Det må foretas kontroll av taket når forholdene tillater dette.

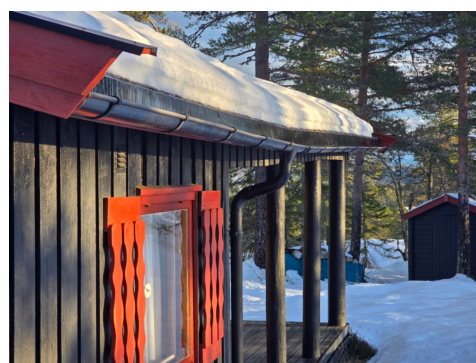
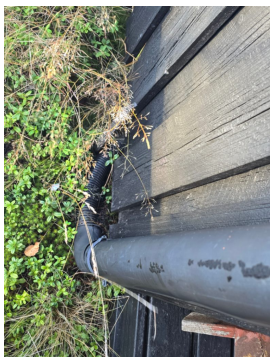
- Det er ikke tilfredsstillende bortledning av vann fra taknedløp ved grunnmur.
- Det er påvist avvik i beslagløsninger.
- Det mangler tilfredsstillende adkomst til pipe for feier.
- Mer enn halvparten av forventet brukstid er passert på renner/nedløp/beslag.

Ukjent alder på takrenner og nedløp. Takstige er ikke montert.

- Overvåk tilstanden jevnlig. For å få tilstandsgrad 0 eller 1 må beslag/renner/nedløp skiftes ut, men tidspunktet for når dette er nødvendig er vanskelig å si noe om.
- Stigetrinn for feier må monteres.

For å lukke avvikene må det gjøres tiltak. Dette gjelder takstige samt løpende vedlikehold av renner og beslag.

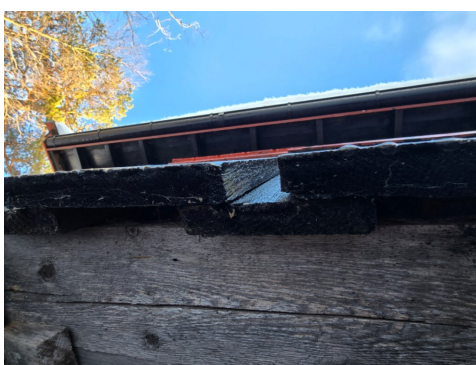
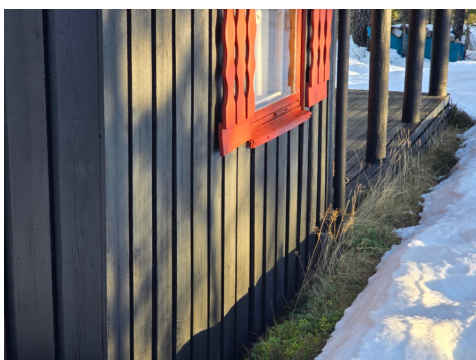
Det er ingen musetetting mellom underliggere. Stedvis går trepanel ned mot terreng. Forholdet gir økt fare for mus i konstruksjon og råte der hvor trepanel står ned mot terreng.

For å lukke avvik bør det gjennomføres tiltak med å montere musetetting i trepanel, samt øke avstand mellom trepanel og terreng.

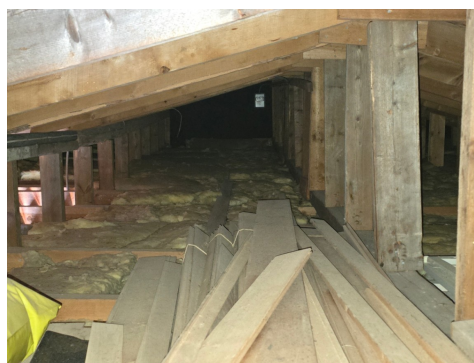
Det er nedbøyning som må ses i sammenheng med fundamentering.

Nedbøyning i takkonstruksjon.

For å lukke avvikene må det gjøres tiltak med tetting mot mus samt vurdere å montere dampsperre for å hindre varm/fuktig luft å nå kaldloft.

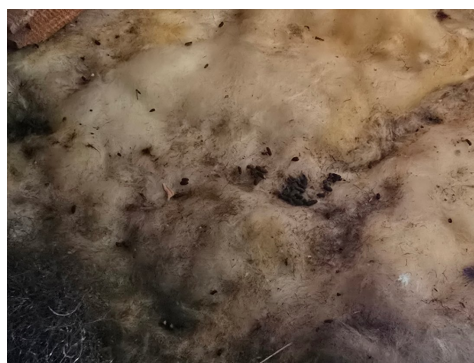
Det er spor etter mus på loft.

Muselort.

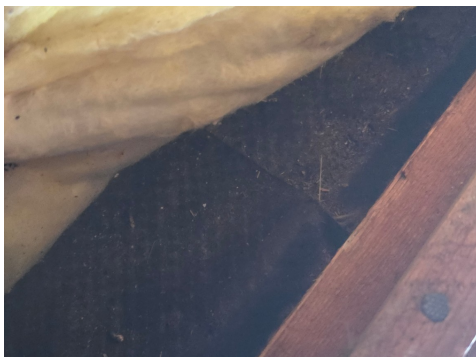
Loftet er isolert med mineralull. Ingen dampsperrer mot varm side, men en svartpapp er montert mellom isolasjon og himlingspanel.

Svartpapp mellom himling og isolasjon.

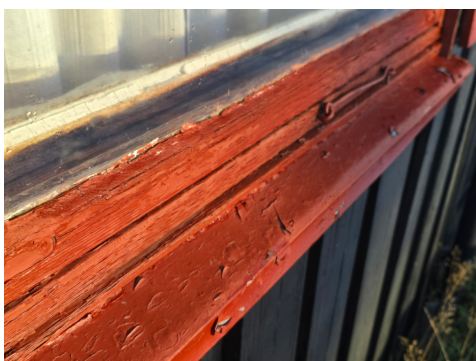
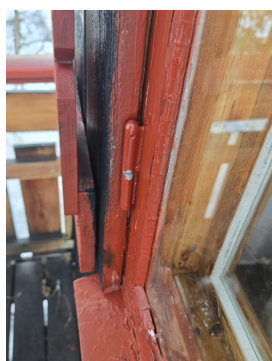
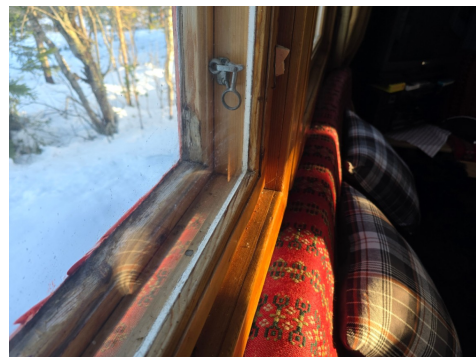
- Det er påvist at enkelte vinduer er vanskelig å åpne/lukke.
- Det er påvist avvik rundt innsettsdetaljer.
- Det er påvist tegn på innvendig kondensering av enkelte vindusglass.
- Karmene i vinduer er slitte og det er sprekker i treverket.

TG 2 settes grunnet alder og tilstand.

- Vinduer må justeres.
- Andre tiltak:
- Det må påregnes noe vedlikehold og at enkelte vinduer må skiftes ut.
- Kondensering på enkelte glass har medført fuktskader i treverk som kan medføre utskiftningsbehov av enkelte vinduer.

Det er påregnelig at vinduer må vedlikeholdes/skiftes om få år grunnet tilstand og alder.

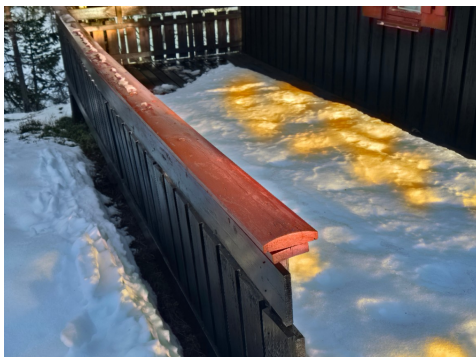
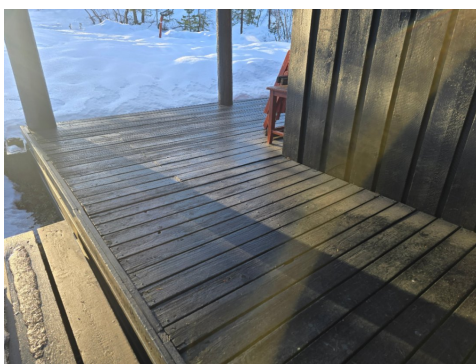
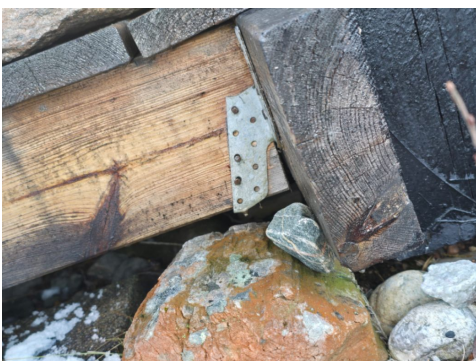
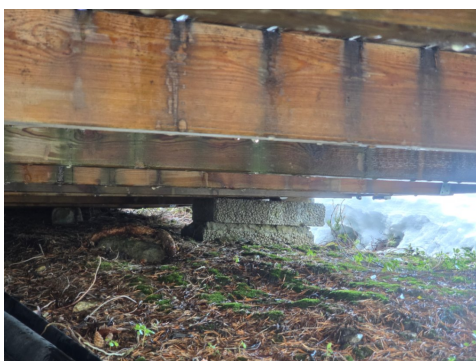
Overbygget platting ved inngang.

Eldre gulvbord og ukjent om det er impregnerte materialer.

Skjevheter i gulv grunnet fundamenter.

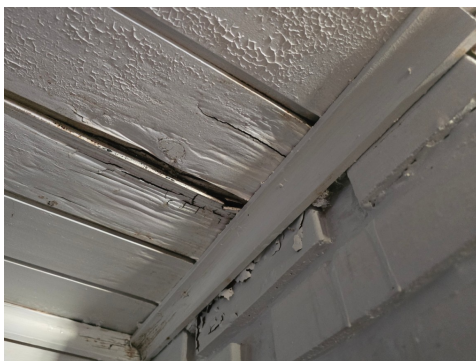
- Det er stedvis påvist synlige skader på overflater.

Det er synlige tegn til fuktskader i himling i stue. Dette gjelder i hovedsak rundt pipe.

For å lukke avvik må det gjøres tiltak.

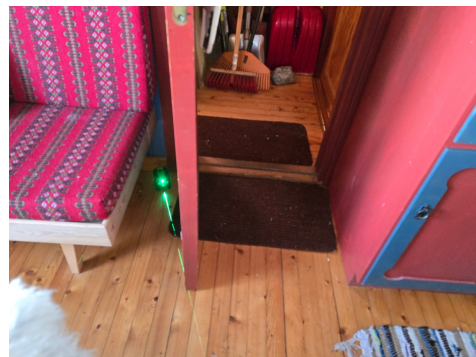
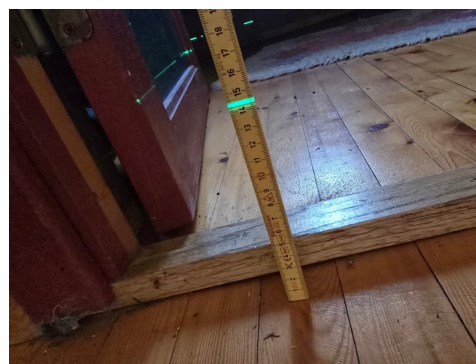
- Det er målt høydeforskjell på mellom 15-30 mm gjennom hele rommet. Tilstandsgrad 2 gis med bakgrunn i standardens krav til godkjente måleavvik.
- Målt høydeforskjell på mellom 10 - 20 mm innenfor en lengde på 2 meter. Tilstandsgrad 2 gis med bakgrunn i standardens krav til godkjente måleavvik.
- Målt høydeforskjell på over 20 mm innenfor en lengde på 2 meter. Tilstandsgrad 3 gis med bakgrunn i standardens krav til godkjente måleavvik.
- Målt høydeforskjell på over 30 mm gjennom hele rommet. Tilstandsgrad 3 gis med bakgrunn i standardens krav til godkjente måleavvik.

For å lukke avvikene må det gjøres tiltak med oppretting av gulv. Dette må ses i sammenheng med fundamenter i rapporten.

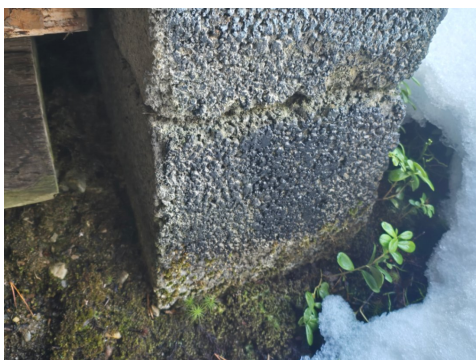
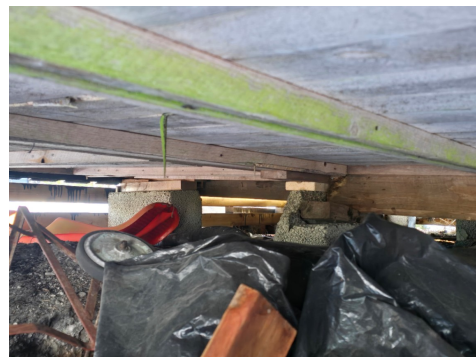
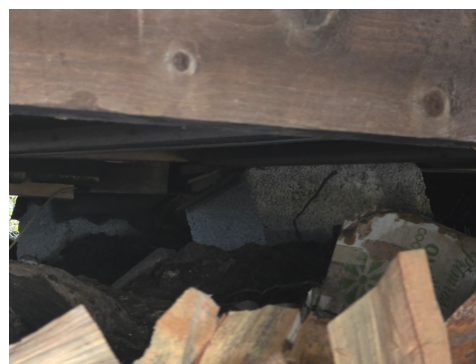
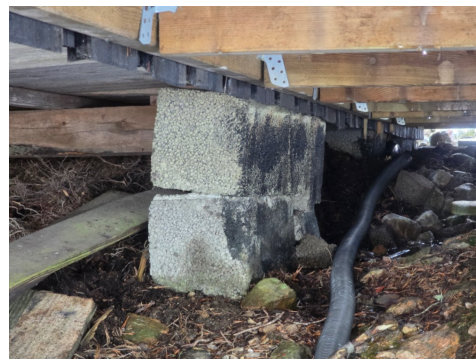
- Det er registrert skråriss som er symptom på setninger.
- Grunnmuren har sprekkdannelser.
- Det er registrert setningsskader/store riss/sprekker.

Det er sprekker og setningsskader i fundamenter som følge av ustabile grunnforhold og fuktskader i pilarblokker.

Det må gjøres tiltak med å utbedre fundamenter. Forholdet ses i sammenheng med drenering og etasjeskiller i rapporten.
