# Tilstandsrapport

Fritidsbolig

Bekkekollhellinga 48 , 3623 LAMPELAND

Befaringsdato: 11.12.2025

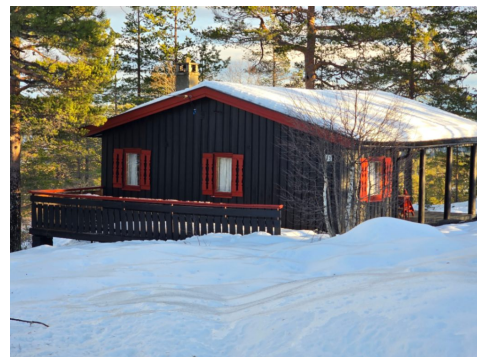
Taktekkingen er av pappshingel.

Taket var snødekket på befaringsdagen og er ikke vurdert på tilstandsnivå.

- Mer enn halvparten av forventet brukstid er passert på taktekingen.
- Mer enn halvparten av forventet brukstid er passert på undertak.
- Taktekking er snødekt , alder eller materiale er ukjent og derfor ikke nærmere vurdert.

- Det bør foretas nærmere undersøkelser av takteking når taket er snøfritt.
- Overvåk tilstanden jevnlig. For å få tilstandsgrad 0 eller 1 må tekkingen skiftes ut, men tidspunktet for når dette er nødvendig er vanskelig å si noe om.
- Når takteking og undertak begynner å bli gamle, øker risikoen for lekkasjer, noe som kan føre til omfattende og kostbare reparasjoner av underliggende konstruksjoner dersom en ikke foretar tiltak på konstruksjonene før dette oppstår.

Det må foretas kontroll av taket når forholdene tillater dette.

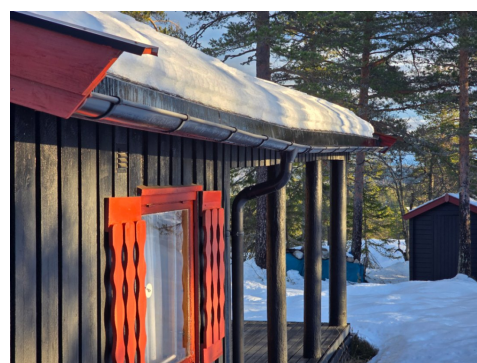
Takrenner, nedløp og øvrige beslag i metall. Takvann går til grunn. Nedløp på side ved inngang går i rør under hytta.

- Det er ikke tilfredsstillende bortledning av vann fra taknedløp ved grunnmur.
- Det er påvist avvik i beslagløsninger.
- Det mangler tilfredsstillende adkomst til pipe for feier.
- Mer enn halvparten av forventet brukstid er passert på renner/nedløp/beslag.

Ukjent alder på takrenner og nedløp. Takstige er ikke montert.

- Overvåk tilstanden jevnlig. For å få tilstandsgrad 0 eller 1 må beslag/renner/nedløp skiftes ut, men tidspunktet for når dette er nødvendig er vanskelig å si noe om.
- Stigetrinn for feier må monteres.

For å lukke avvikene må det gjøres tiltak. Dette gjelder takstige samt løpende vedlikehold av renner og beslag.

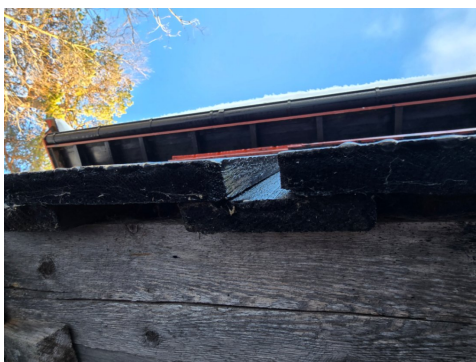
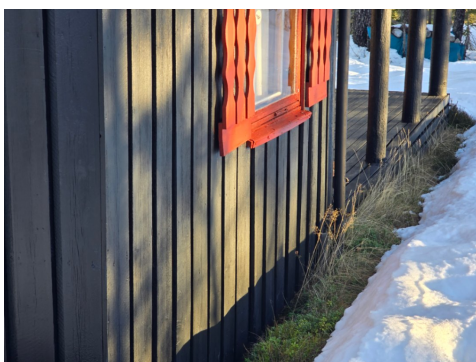
Veggene har bindingsverkskonstruksjon fra byggeår. Fasade/kledning har stående bordkledning. Det er ingen musetetting mellom underliggere. Stedvis går trepanel ned mot terreng. Det var andre krav til dimensjonering for byggeår enn det er i dag.

Det er ingen musetetting mellom underliggere. Stedvis går trepanel ned mot terreng. Forholdet gir økt fare for mus i konstruksjon og råte der hvor trepanel står ned mot terreng.

For å lukke avvik bør det gjennomføres tiltak med å montere musetetting i trepanel, samt øke avstand mellom trepanel og terreng.

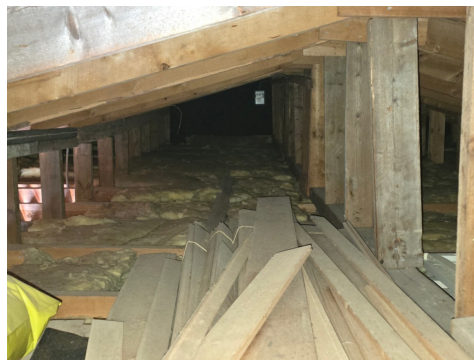
Det er nedbøyning som må ses i sammenheng med fundamentering.

- Konstruksjonene har omfattende skjevheter.
- Undertaket er misfarget.

Nedbøyning i takkonstruksjon.

For å lukke avvikene må det gjøres tiltak med tetting mot mus samt vurdere å montere dampsperre for å hindre varm/fuktig luft å nå kaldloft.

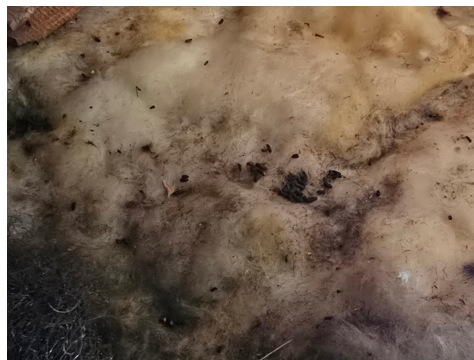
Det er spor etter mus på loft.

Muselort.

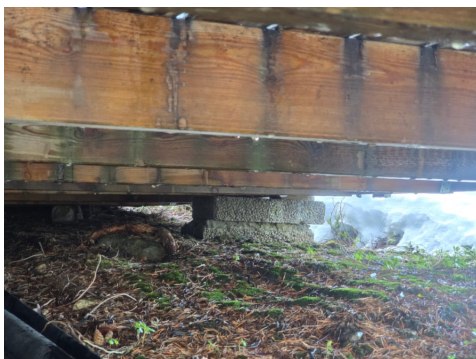
Overbygget platting ved inngang.

Eldre gulvbord og ukjent om det er impregnerte materialer.

Skjevheter i gulv grunnet fundamenter.

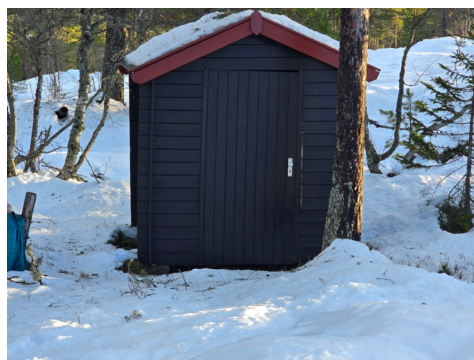
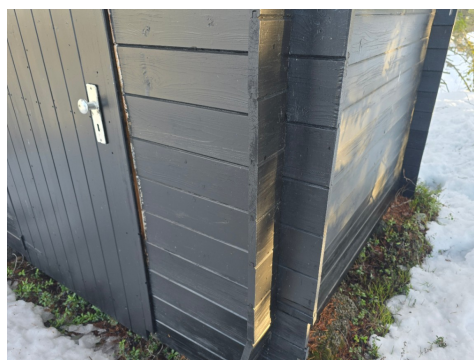
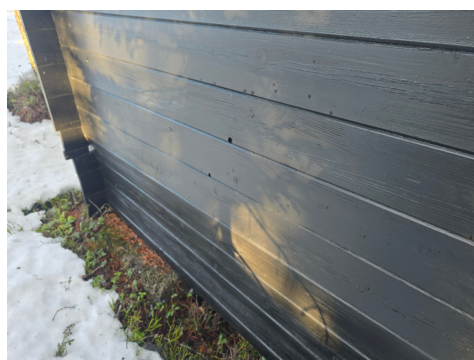
- Det er avvik:

Det må gjennomføres tiltak for å lukke avviket.

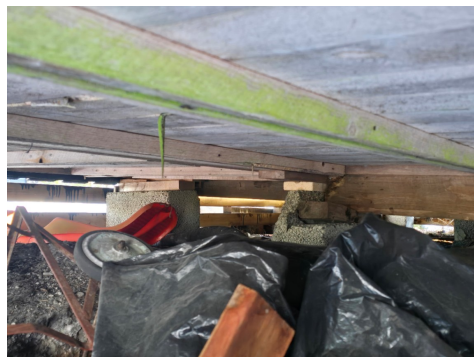
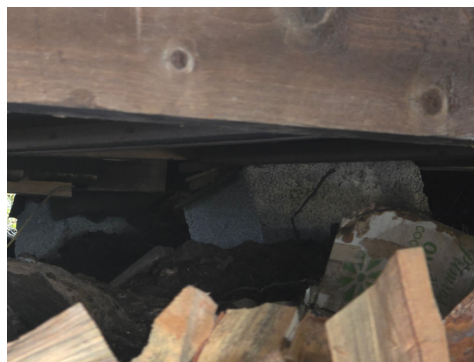
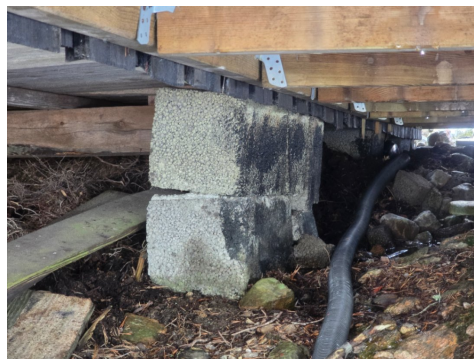
- Det er registrert skråriss som er symptom på setninger.
- Grunnmuren har sprekkdannelser.
- Det er registrert setningsskader/store riss/sprekker.

Det er sprekker og setningsskader i fundamenter som følge av ustabile grunnforhold og fuktskader i pilarblokker.

Det må gjøres tiltak med å utbedre fundamenter. Forholdet ses i sammenheng med drenering og etasjeskiller i rapporten.
