# Tilstandsrapport

📍 Sam Eydes gate 2A, 3660 RJUKAN

# gnr. 126, bnr. 202

Befaringsdato: 30.08.2023

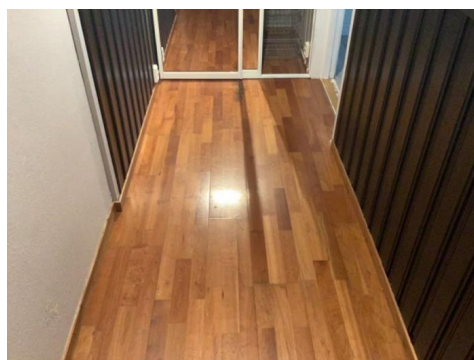
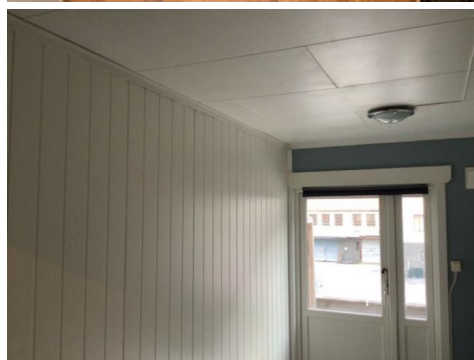
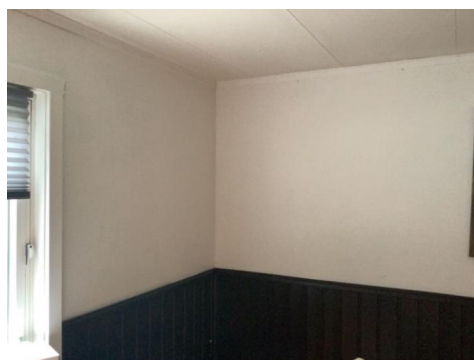
### Overflater

TG 2

• Det er påvist skader på overflater.

• Gjennomføre ytterligere undersøkelser og foreta utbedring av skade.

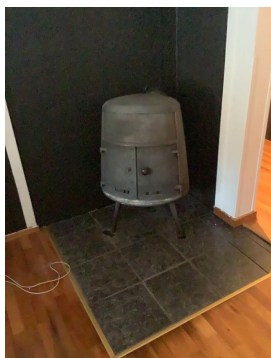
## Pipe og ildsted

TG 1

Boligen har mursteinspipe og vedovn.

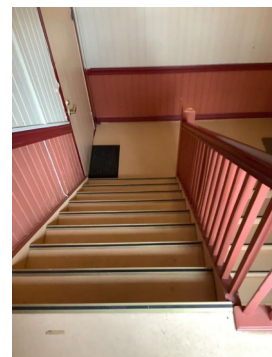
## Innvendige trapper

TG 2

Boligen har malt tretrapp med innlegg av gulvbelegg.

- Det mangler håndløper på vegg i trappeløpet.

- Håndløper må monteres på vegg for å tilfredsstille krav på byggetidspunktet.

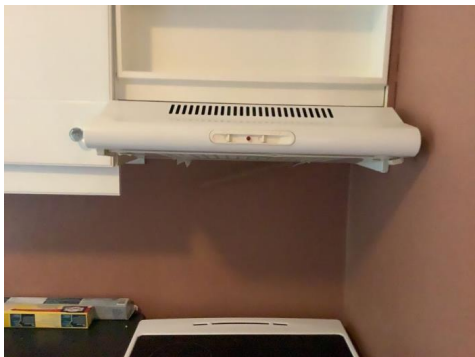
## Avtrekk

! TG 2

- Det er kun kullfilterventilator på kjøkkenet og heller ikke andre forserte/mechaniske avtrekksløsninger fra kokesonen.

- Om mulig bør det etableres mekanisk/forsert avtrekk ut fra kokesonen.
