Tilstandsrapport

Enebolig

Kyrkjevegen 15, 3800 BØ I TELEMARK

Befaringsdato: 18.06.2024

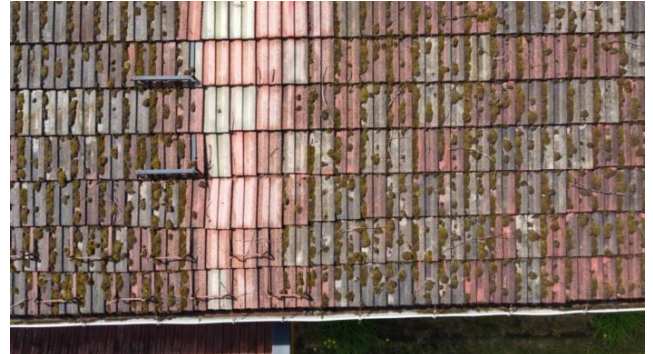
- Det er påvist skader eller avvik på selve taktekkingen.
- Mer enn halvparten av forventet brukstid er passert på taktekkingen.
- Mer enn halvparten av forventet brukstid er passert på undertak.

Taket har mye mose og taktekkingen er i fra byggeår. Det er påvist taklekkasje i takutstikk og innvendig i bolig. Dette tyder på at taktekkingen og undertaket ikke er tett rundt disse områdene.

Bilde av takstein over balkong

Basert på taktekkingens alder og tilstand, så må taktekkingen skiftes.

Kostnadsestimat: 100 000 - 300 000

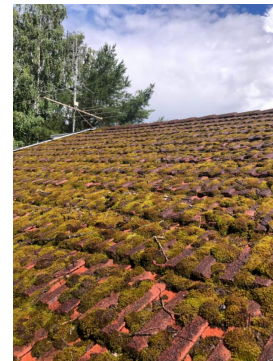
Bilde av takstein med mose.

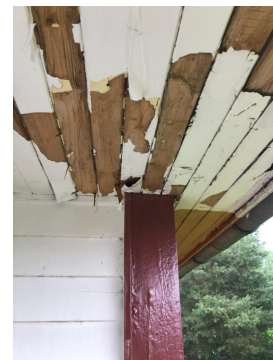
Bilde av taklekkasje ved balkong.

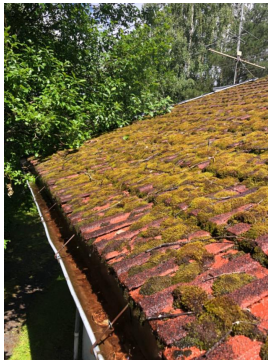
Nedløp i lakkert/behandlet metall på hushjørnet går ikke ned i drenerør. Dette kan føre til økt fuktpåkjenning på kjellermur. Avflakking av overflatebehandling på israftbeslag.

Bilde av takrenne over inngangsparti

Nedløp i lakkert/behandlet metall på hushjørnet bør ledes ned i drenerørret for å redusere fuktpåkjenning på kjellermur. Takrenner og beslag bør skiftet samtidig som taktekingen.

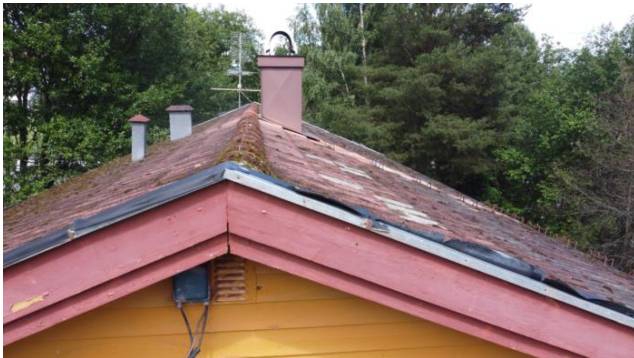
Avflakking av overflatebehandling på israftbeslag.

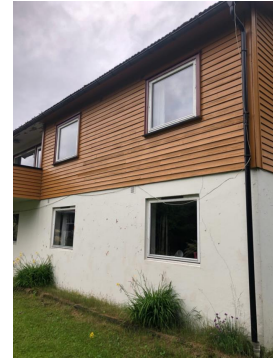
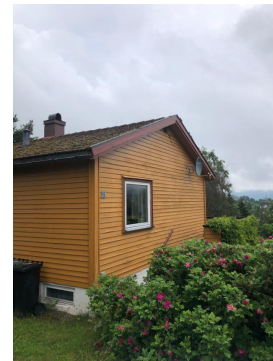
- Det er ingen eller liten lufting i nedre kant av kledning mot grunnmur.
- Det er påvist spredte råteskader i bordkledningen.
- Det er værslitt/oppsprukket trevirke/trepaneler.

Oppsprukket og skadet kledning på gavlvegg sør og langvegg vest.

Bilde av langvegg

Bilde av gavlvegg

- Råteskadet trekledning må skiftes ut.
- Lokal utbedring/utskiftning bør utføres.

Kostnadsestimat: 100 000 - 300 000

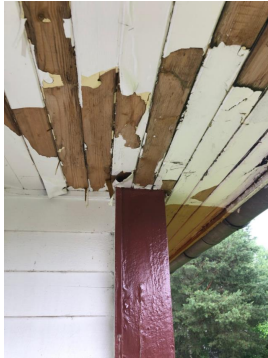
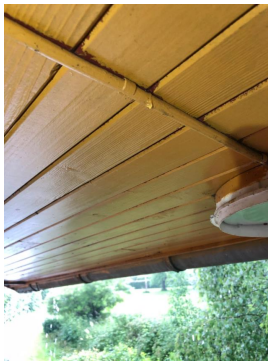
- Det er begrenset/dårlig ventilering av takkonstruksjonen.
- Det er påvist fukt/råteskader i takkonstruksjonen.
- Det er påvist fuktskjolder/skader i takkonstruksjonen.
- Det er registrert symptom på aktivitet fra skadedyr

Det er registrert taklekkasje over soverom og inntrukket balkong, og over inngangsparti.

Bilde av himling over inntrukket balkong

Bildet viser vannråper fra himling utenfor inngangsparti

- Konstruksjonene må sikres mot råte, sopp og skadedyr.
- Råteskadede konstruksjoner må skiftes ut.
- Lufting/ventilering bør forbedres.

Kostnadsestimat: 100 000 - 300 000

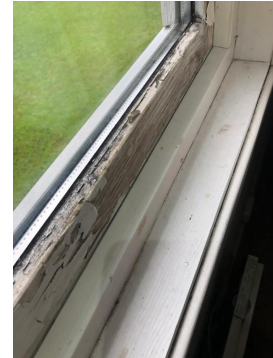
Det er registret avflakking av maling innvendig på flere vinduer. Dette kan tyde på at vinduene har vært utsatt for høy fuktpåkjenning. Kondens oppstår når inneluft med høyt fuktinnhold kjøles ned i kontakt med kaldere flater, som for eksempel vindusflater.

Kondens i vinduskarmen kan føre til avskalling av maling, muggvekst og råteskader over tid.

Bilde av vinduskarm

Kostnadsestimat: 10 000 - 50 000

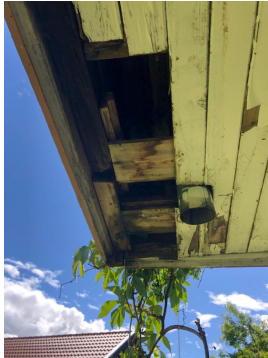
- Det er påvist fukt/råteskader i konstruksjonen.
- Mer enn halvparten av forventet brukstid er passert på tettesjikt/membran.
- Rekkverket er for lavt i forhold til dagens krav til rekkverkshøyder.
- Tekkingen på balkong/terrasse har utettheter.

Balkongen har råteskader og svikt i konstruksjonen. Omfanget av skaden er ikke avdekket.

Bilde av råteskader under balkongen

- Rekkverkshøyde må endres for å tilfredsstille krav på byggemeldingstidspunktet.
- Tekkingen må skiftes/utbedres.
- Gjennomføre ytterligere undersøkelser og foreta utbedring av skade.
- Råteskadede konstruksjoner må skiftes ut.

Kostnadsestimat: 100 000 - 300 000

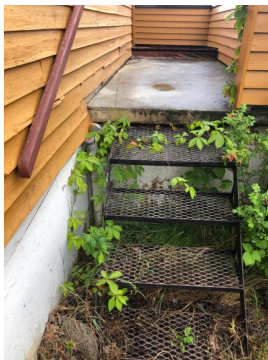
Bilde av trapp opp til balkong

- Det er ikke krav om utbedring av åpninger i rekkverk til dagens forskriftskrav.
- Rekkverk må monteres for å lukke avviket.

Kostnadsestimat: Under 10 000

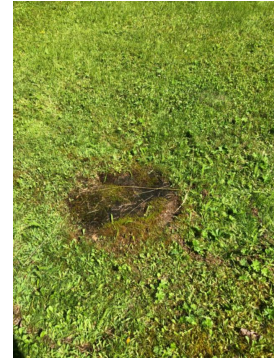
På tomte er det to betonglokk/kummer av ukjent funksjon. Disse er ikke nærmere vurdert.

Bildet av betonglokk.

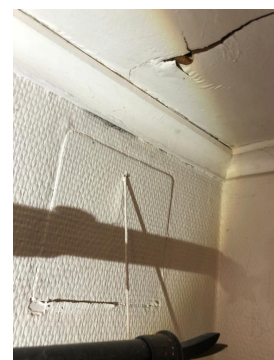
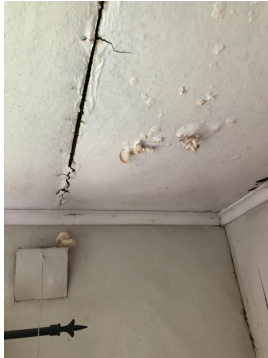
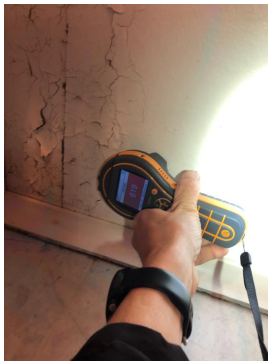
Det er registrert sopp og fukt i himling og på vegg på et soverom i 1 etasje.

Det er registrert fukt i himlingen på badet mot yttervegg.

Årsaken er mest sannsynlig utett tak. Omfanget av skaden er ikke kjent, og det kan ikke utelukkes at omfanget er større en det man kan se på overflatene.

Bilde av skade i himling på soverom i underetasje.

Bilde av taklekkasje på soverom i 1 etasje.

Bilde av indikasjon på fukt i himling på bad i 1 etasje.

- Gjennomføre ytterligere undersøkelser og foreta utbedring av skade.

Utbedring av skadene må gjennomføres etter at årsaken til skaden er utbedret.

Kostnadsestimat: Over 300 000

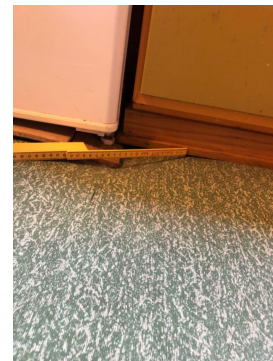
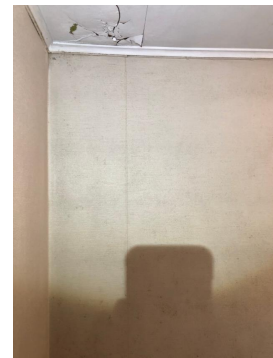
Svikt i gulvet ved kjøleskap på kjøkkenet i 1 etasje. Ifølge eier er årsaken lekkasje fra kjøleskapet over tid.

Det er registrert fukt i himling på soverommet i underetasjen, det kan ikke utelukkes at deler av bjelkelaget for overliggende rom har fuktskader.

Omfanget av skaden er ukjent.

Bilde av svikt i gulv ved kjøleskap på kjøkkenet i 1 etasje

Bilde fra himling på soverommet i underetasjen.

- Råteskadet treverk må skiftes.
- Det må gjennomføres ytterligere undersøkelser.
- Konstruksjonene må sikres mot råte, sopp og skadedyr.

Utbedring av skadene må gjennomføres etter at årsaken til skaden er utbedret.

Kostnadsestimat: 100 000 - 300 000

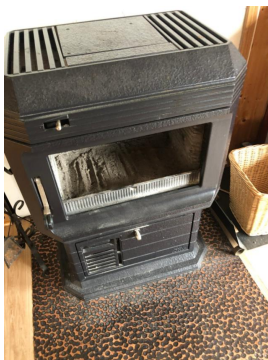
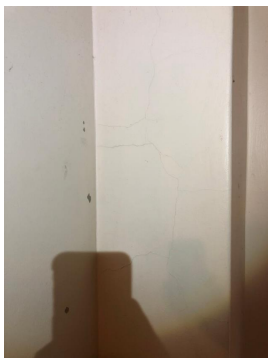
Noe sprekker/riss i pipen.

Bilde av ovn uten glass

Bilde av sprekker/riss på pipen 1 etasje

Det må monteres nytt glass i ovnsdøren før ovnene kan brukes.

Kostnadsestimat: Under 10 000

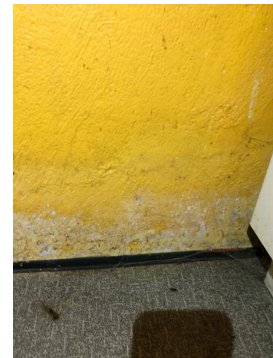
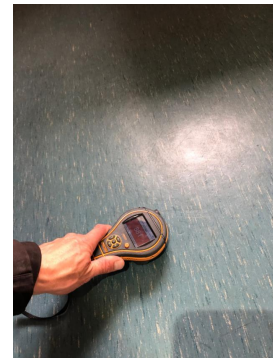
- Det er påvist indikasjoner på noe fuktgjennomtrenging inn i kjellermur.

Det er ved fuktsøk registret antydning på fukt i betonggulv i underetasjen. Fuktoptak fra grunn kan ikke utelukkes.

Bilde av saltutslag mot terren på kjøkken i underetasje

Bilde av overfaldesøk på gulv i underetasjen

- Det påviste fuktnivå gir grunn til å overvåke konstruksjonen jevnlig for å se utvikling over tid, og eventuelt foreta tiltak for å unngå fuktskader.

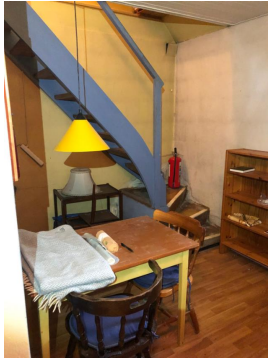
Bilde av trapp med håndløper

Kostnadsestimat: 10 000 - 50 000

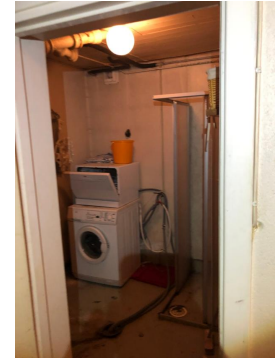
Bilde av vaskerom med dusj

- Våtrommet må totalrenoveres. Alle forhold med tettesjikt, våtsone, sluk m.m. må dokumenteres.

Kostnadsestimat: 100 000 - 300 000

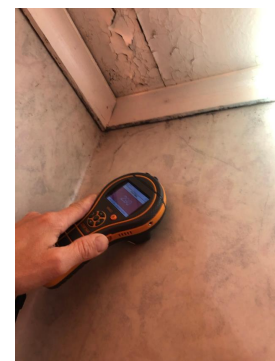
Det er registrert fukt i himlingen på badet. Mest sannsynlighet er årsaken uttett tak.

Bildet viser himling og fuktsøk i dusjsonen.

Utbedring av skadene må gjennomføres etter at årsaken til skaden er utbedret.

Kostnadsestimat: 100 000 - 300 000

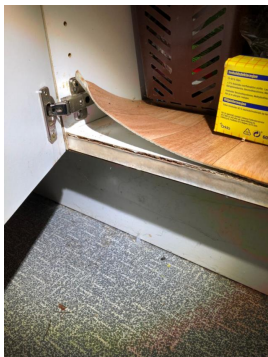
- Det er påvist skader på overflater/kjøkkeninnredning utover normal slitasjegrad.
- Det er ved bruk av fuktindikator rundt utsatte hvitevarer påvist indikasjoner på fuktighet.

Det er ved bruk av fuktindikator rundt utsatte hvitevarer påvist indikasjoner på fuktighet. Dette skyldes mest sannsynlig fuktopptak fra grunn.

Bilde av svelling i kjøkkenskap

- Andre tiltak:
- Det må påregnes lokal utbedring/utskiftning.

Kostnadsestimat: 10 000 - 50 000

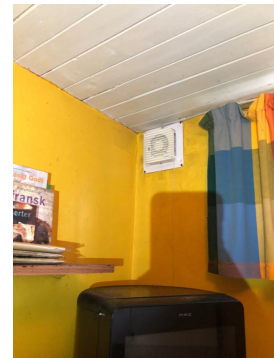
Bilde av avtrekk fra kjøkken

- Andre tiltak:
- Avtrekksystemet må utbedres.

Kostnadsestimat: Under 10 000

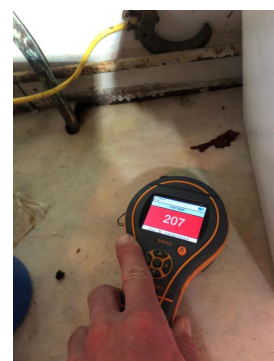
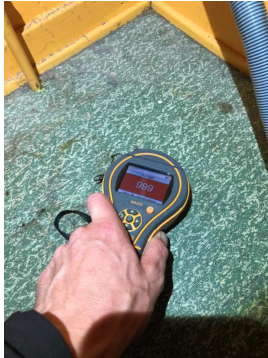
- Det er påvist at overflater/kjøkkeninnredning har omfattende skader.
- Det er påvist skader/fuktskjølder i kjøkkengulvet.
- Det er ved bruk av fuktindikator rundt utsatte hvitevarer påvist indikasjoner på fuktighet.

Det er påvist indikasjon på fukt i underskap og på gulv bak oppvaskmaskin. Omfang er ukjent

Bildet viser indikasjon på fukt i underskap.

Bildet viser indikasjon på fukt bak oppvaskmaskin.

Gjennomføre ytterligere undersøkelser og foreta utbedring av skade. Utbedring bør ses i sammenheng med utbedring av takteking og bad.

Kostnadsestimat: 50 000 - 100 000

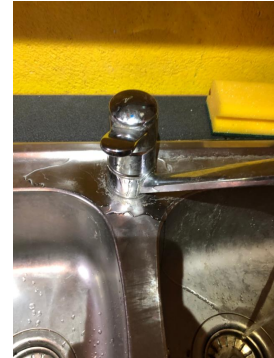
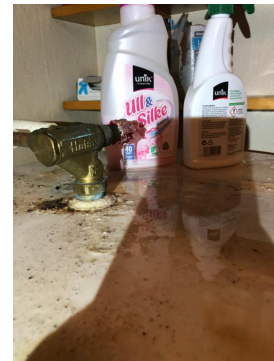
Blandeventil på varmtvannstanken lekker.

Lekkasje fra blandebatteri på kjøkkenet i underetasjen.

Lekkasje fra blandeventil på varmtvannstanken.

Armaturer/blandebatteri som lekker, må skiftes/utbedres.

Kostnadsestimat: 10 000 - 50 000

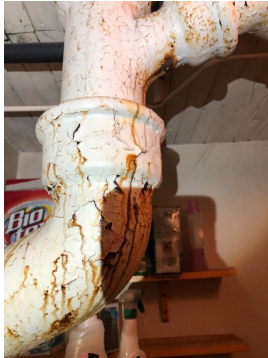
- Mer enn halvparten av forventet brukstid er passert på innvendige avløpsledninger.
- Det er påvist at avløpsrør av jern har store rustskader.

Det er registret rustskader på avløpsrør på vaskerommet i underetasjen.

Tegn på lekkasje fra avløpsrør.

Kostnadsestimat: Under 10 000

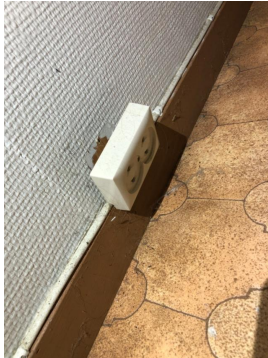
Bilde av løs kontakt.

Kostnadsestimat: Under 10 000

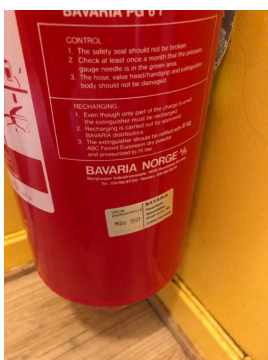
Bilde av datostempling på brannslukker.

Kostnadsestimat: Under 10 000

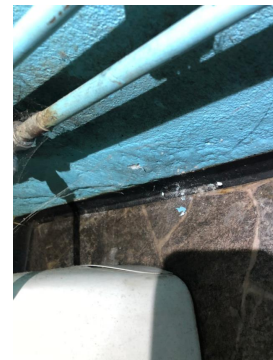
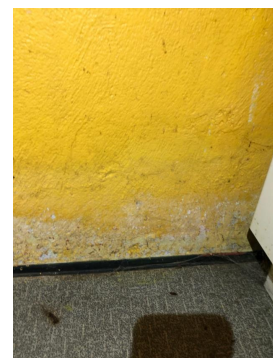
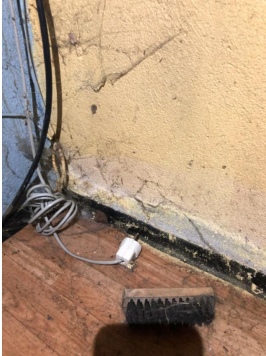
- Det mangler, eller på grunn av alder er det sannsynlig at det mangler, utvendig fuktsikring av grunnmuren ved kjeller/underetasje.
- Mer enn halvparten av forventet levetid på drenering er overskredet.

I underetasjen mot terreng er det observert saltutsalg, noe som kan tyde på fuktgjennomgang.

Bilde av vegg mot terreng fra wc rom.

Bilde av vegg mot terreng fra kjøkken.

Bilde av vegg mot terreng ved trapp.

- Tiltak for redrenering rundt boligen kan ikke utelukkes.

Kostnadsestimat: 100 000 - 300 000

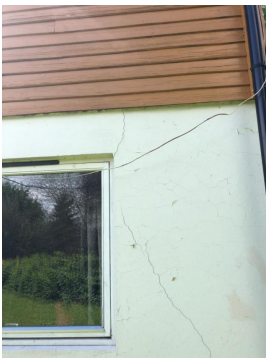
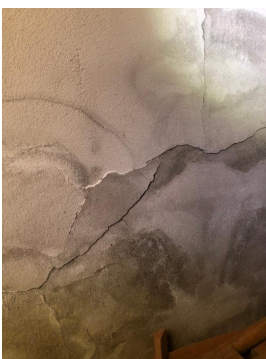
- Det er registrert horisontalriss som er symptom på jordtrykk.
- Det er registrert skråriss som er symptom på setninger.
- Grunnmuren har sprekkdannelser.

Det er registrert skråriss utvendig ved soveromsvinduet som er symptom på setninger.

Det er skråriss og horisontal riss og noe løs puss i utvendig bod.

Bilde av riss på vegg.

Bilde av riss/sprekk på vegg i utvendig bod.

- Lokal utbedring må utføres.

Kostnadsestimat: 50 000 - 100 000
