# Tilstandsrapport

📍 Risenveien 84, 1870 ØRJE

# gnr. 2, bnr. 11

Rapportdato: 08.03.2024

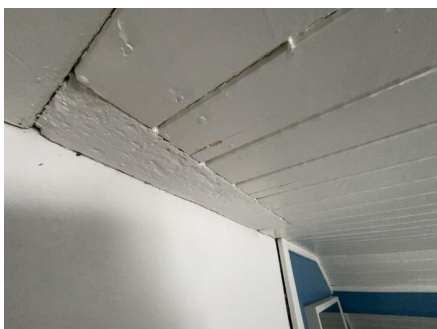
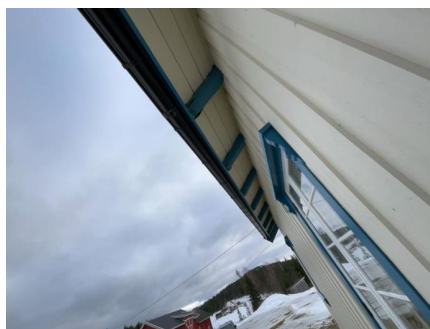
## TG 3 Takkonstruksjon/Loft

- Det er begrenset/dårlig ventilering av takkonstruksjonen.
- Det er påvist fuktskjolder i undertak/takkonstruksjon.
- Det er påvist fukt/råteskader i takkonstruksjonen.

- Begrenset med lufting ned mot ender av loftet/tak. Skrå tretak anbefaler en ca. 50 mm kontinuerlig spalte. God og kontinuerlig lufttetting i himling er viktig, slik at luftlekkasjene reduseres til et minimum og risiko for skader reduseres.

- Påvist råteskader i takbjelker i takutstikk.

- Påvist fuktskjolder i himling rundt pipe i loftsetasjen, ikke fuktig på befaringsdagen, anbefalt med ytterligere undersøkelser av pipebeslag.

- Råteskadede konstruksjoner må skiftes ut.
- Lokal utbedring bør utføres.

Kostnadsestimat: 50 000 - 100 000

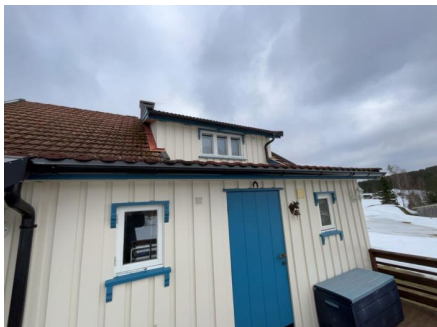
## TG 2 Vinduer

- Karmene i vinduer er slitte og det er sprekker i trevirket.
- Det er påvist at enkelte vinduer er vanskelig å åpne/lukke.

- Vinduer bærer dels preg av elde og slitasje og har dårlig/skadet tetting utvendig samt værslitt trevirke, ellers opplevdes noen vinduer som vanskelig å åpne/lukke.

- Det må foretas lokal utbedring.

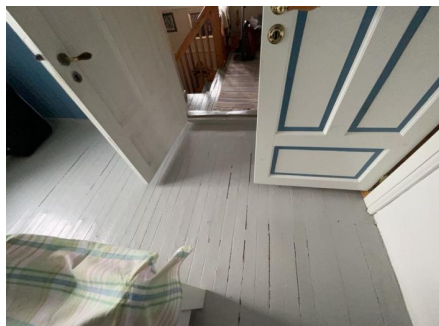
- Målt høydeforskjell på over 20 mm innenfor en lengde på 2 meter. Tilstandsgrad 3 gis med bakgrunn i standardens krav til godkjente måleavvik.
- Målt høydeforskjell på over 15 mm gjennom hele rommet. Tilstandsgrad 2 gis med bakgrunn i standardens krav til godkjente måleavvik.

- Det ble foretatt kontroll på planhetsavvik ved hjelp av en punkt laser, målt ca. 25 mm over 2 meter i ett soverom. Målt 28 mm i ett soverom, ellers målt mellom 5 - 20 mm avvik i rommene.

- For å få tilstandsgrad 0 eller 1 må høydeforskjeller rettes opp. Det vil imidlertid sjelden være økonomisk rasjonelt som et enkeltstående tiltak i en bolig som dette. Dersom boligen en gang skal renoveres, kan man vurdere slike tiltak.

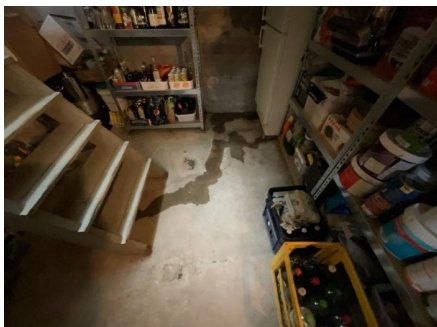
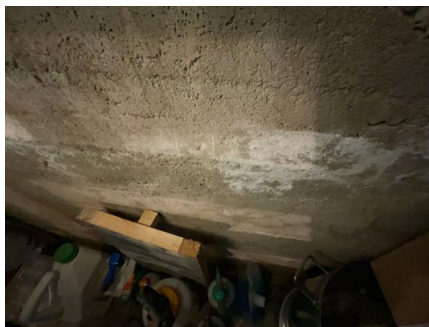
- Det er påvist synlig fuktighet på mur/gulv i kjeller.
  - Det er påvist indikasjoner på noe fuktgjennomtrenging i kjellergulv.
  - Det er påvist indikasjoner på noe fuktgjennomtrenging inn i kjellermur.
- Det er ikke montert fuktsperre eller lagt isolasjon mot grunnen, det må derfor påregnes fukt fra grunnen. Ellers påvist synlig tilsig av vann til kjeller, årsak er ukjent, men kan relateres til dårlig drenering.
- Takstmannen gjorde fuktsøk direkte på grunnmursvegger ved hjelp av ett Protimeter, påvist unormale verdier.
- Saltutslag dannes når fuktighet kommer igjennom mur og krystalliseres på innsiden av kjellermurvegg.

- Det påviste fuktnivå gir grunn til å overvåke konstruksjonen jevnlig for å se utvikling over tid, og eventuelt foreta tiltak for å unngå fuktskader.

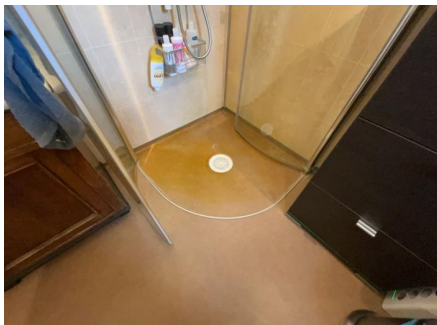
- Det er avvik:
- Det er påvist avvik i fallforhold til sluk i forhold til krav i forskrift på byggetidspunktet.

- Våtrommet kan fungere med dette avviket, det må dog gjøres utbedringer om avviket skal lukkes. Det vil imidlertid sjelden være økonomisk rasjonelt som et enkeltstående tiltak. Ved en eventuell renovering, påse at badet bygges med riktig fall til sluk.

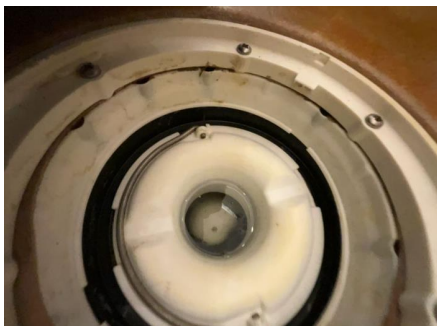
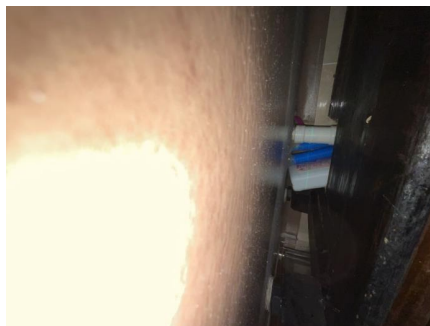
### TG 2 Sluk, membran og tettesjikt

- Belegget ligger ikke tilstrekkelig klemt utenfor klemring i hele sluket. Jevnlig rensing av sluket er viktig. Feil i tetting rundt sluket er den største årsaken til lekkasjer fra bad. Det er derfor viktig at ikke vannet blir stående over vannlåsen i sluket. Ellers er det ikke kjent utførelse av tetting rundt veggbokser i dusjen. Belegget ligger ikke tilstrekkelig opp på gjennomføringer i gulvet under servanten.

- Overvåk tilstanden jevnlig. For å få tilstandsgrad 0 eller 1 må tettesjiktet skiftes ut, men tidspunktet for når dette er nødvendig er vanskelig å si noe om. Ved renovering, påse at alle forhold med tettesjiktet, våtsone, sluk, røranlegg mv. dokumenteres.

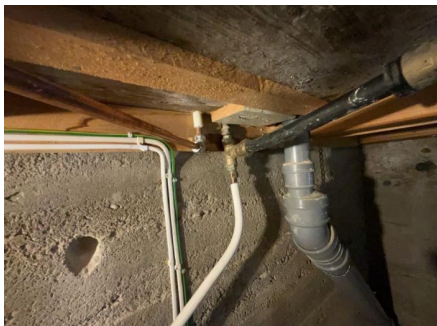
- Det er lekkasje fra rør.

- Levetid vannrør av kobber over 25 år - "Mer enn halvparten av forventet brukstid er oppbrukt" = TG 2.  
- Påvist liten drypplekkasje fra kobberrør til kjøkkenet, påvist via kjeller. Synlig fuktighet i området rundt røret.

- Anlegget må sjekkes av fagperson, som må utføre eventuelle tiltak på anlegget.

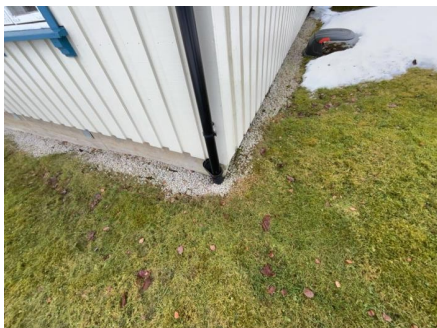
- Det mangler, eller på grunn av alder er det sannsynlig at det mangler, utvendig fuktsikring av grunnmuren ved kjeller/underetasje.
- Det er ut ifra observasjoner konstatert at drenering/tettesjikt har funksjonssvikt/svært begrenset effekt.

-Påvist tilsig av fukt til kjelleren, dette er tegn/indikasjon på at dreneringen har begrenset/ingen effekt.

- Det må gjennomføres ytterligere undersøkelser av drenering rundt bygning. Redrenering kan ikke utelukkes.

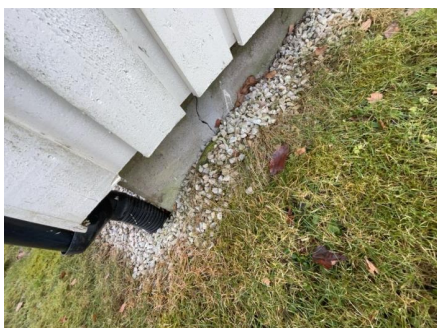
## ! TG 2 Grunnmur og fundamenter

- Grunnmuren har sprekkdannelser.

- Når det oppstår sprekker i puss/mur vil vannbelastningen og faren for frostskaider øke. Skrå sprekker/riss er et symptom på setninger. Horisontal sprekke/riss i grunnmur skyldes sannsynligvis innpressing av kjellervegg. Anbefaler å følge med på videre utvikling.

- Lokal utbedring må utføres for å lukke avviket. Dog anbefalt å følge med på videre utvikling.

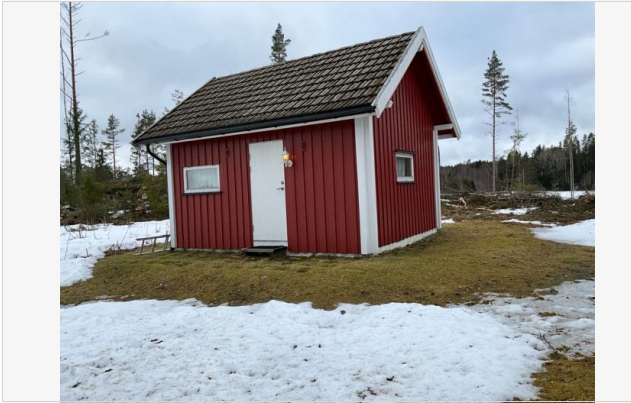
## Anneks

- Kryperom under bygningen, risikokonstruksjon.
- Eldre taktekking som bærer preg av elde.
- Ikke vurdert tilstand.

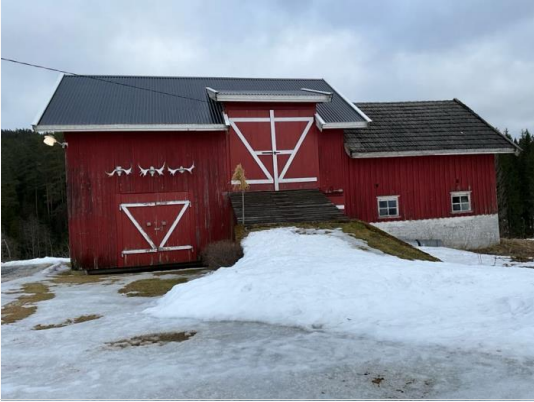
## Låve

Eldre låvebygg oppført dels på pilarer med bjelkelag. Yttervegger er i reisverk og er kledd utvendig med trekledning. Takkonstruksjonen i tre, type saltak, tekket med stålplater og eldre takstein. Eldre fjøs er ikke inspisert grunnet skader i dekket. Ikke inspisert 2.etasje grunnet manglende adkomst..

- Eldre låvebygg med diverse utbedringsbehov.
- Påvist råteskader i kledning
- Påvist sprekker i vegger og dekket.
- Påkostninger på bygning må påregnes.
- Ikke vurdert tilstand.
